**Relatório de Fiscalização 076/2025**

**Relatório de Fiscalização - Analândia**

Objeto: **Fiscalização Programada**Objeto: **FISCALIZAÇÃO NOS SISTEMAS DE ÁGUA E ESGOTO****RELATÓRIO DE FISCALIZAÇÃO TÉCNICA DOS SISTEMAS DE ÁGUA E ESGOTO  
DO MUNICÍPIO DE ANALÂNDIA**

PRESTADOR: DEPARTAMENTO DE ÁGUA E ESGOTO - DAE

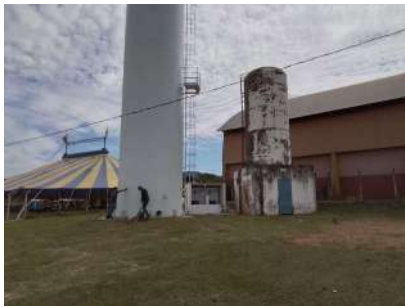
Foto 1 - Visão geral do reservatório e poço 1. O reservatório à direita está desativado e será removido.

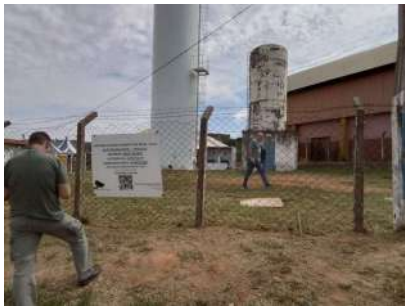
Foto 1 - Cercamento da área.

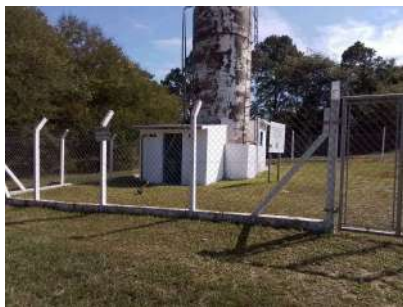
**Foto 1** - Cercamento da área.

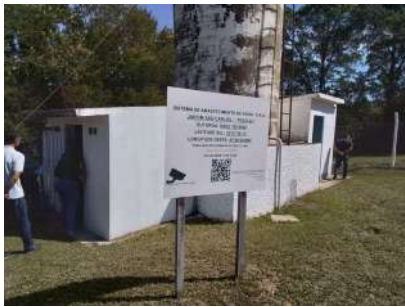
Foto 1 - Placa de identificação.

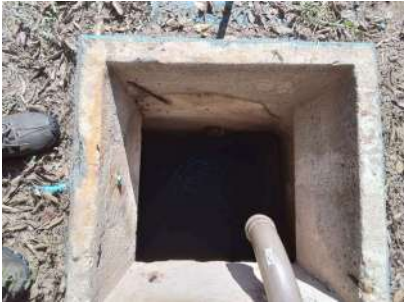
**Foto 3** - Interior do reservatório. Apesar de haver água, o reservatório não estava mais em uso.

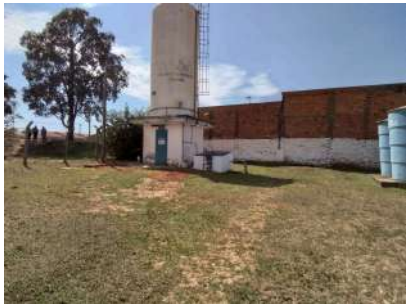
| [RES-6.0] Observações | Os reservatórios do poço 4 foram desativados. O poço 4 está abastecendo o novo reservatório do poço 8. |

Foto 1 - Reservatório elevado do poço 4.

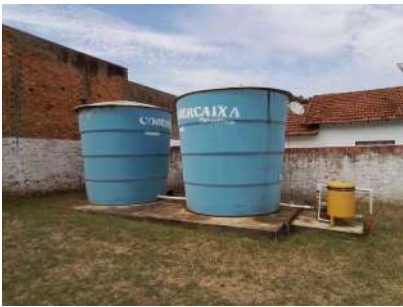
Foto 4 - Reservatórios apoiados.

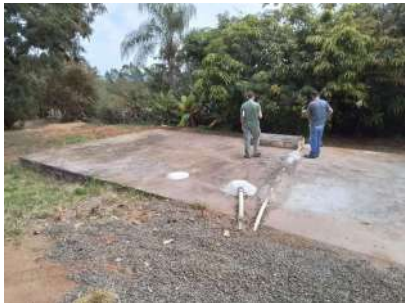
Foto 1 - Reservatório enterrado do poço 7.

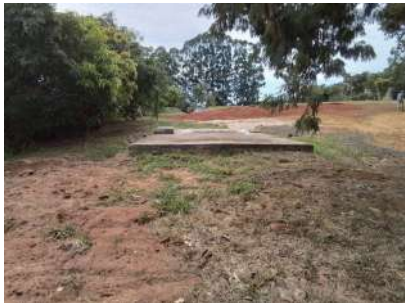
Foto 2 - Reservatório enterrado do poço 7.

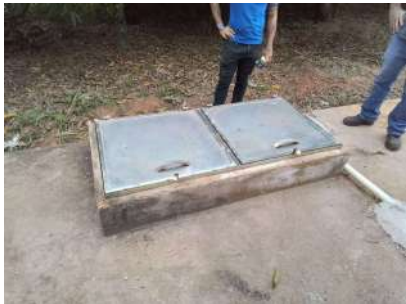
Foto 3 - Tampa de inspeção no reservatório enterrado.

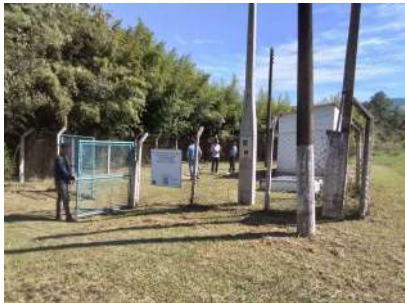
Foto 1 - Visão geral do poço.

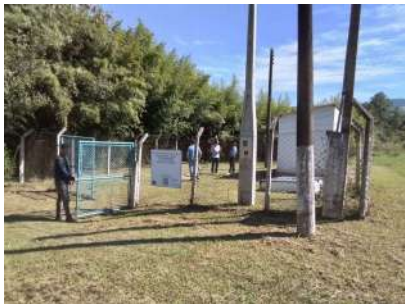
Foto 1 - Cercamento da área.

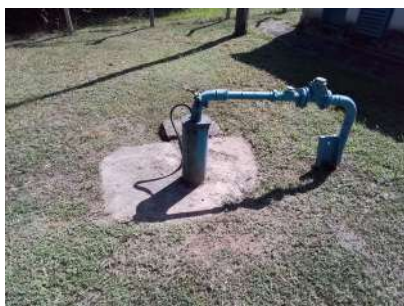
**Foto 1** - Laje de concreto do poço.**[CSB-2.6] - Ausência de Macromedidor**

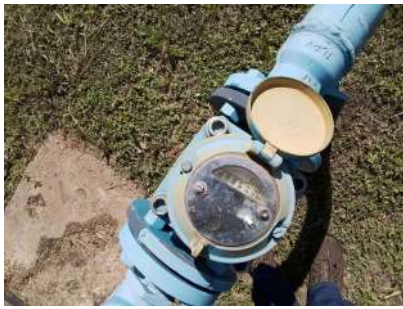
**Foto 1** - Macromedidor no cavalete do poço.

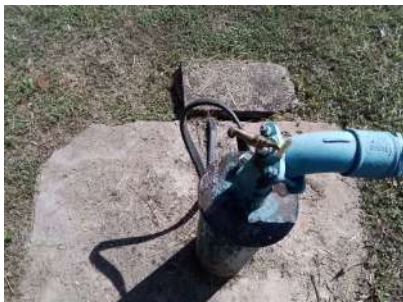
**Foto 1** - Torneira para tomada de água bruta.

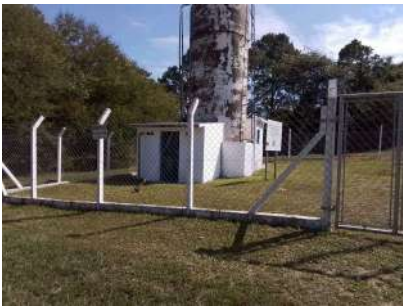
Foto 8 - Abrigo dos produtos químicos, situado junto ao reservatório abastecido pelo poço 2.

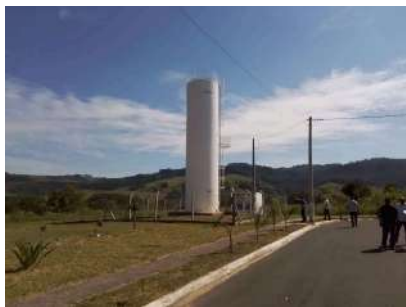
Foto 1 - Visão geral do reservatório.

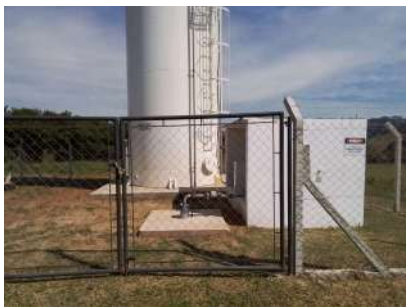
Foto 2 - Poço e reservatório 8 - Rosim.

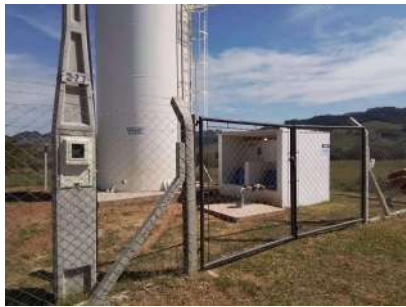
Foto 1 - Cercamento da área.

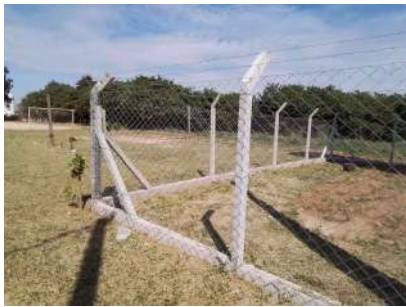
Foto 2 - Cercamento da área.

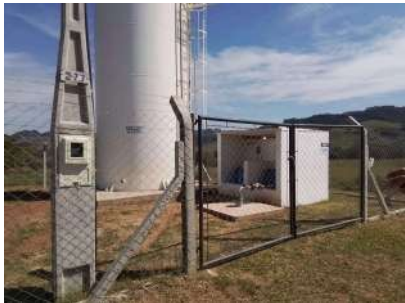
Foto 1 - Vista do poço e reservatório.

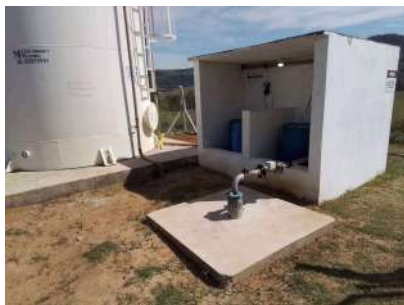
**Foto 1** - Laje de concreto.**[CSB-2.6] - Ausência de Macromedidor****Conforme****Fotos de [CSB-2.6]**

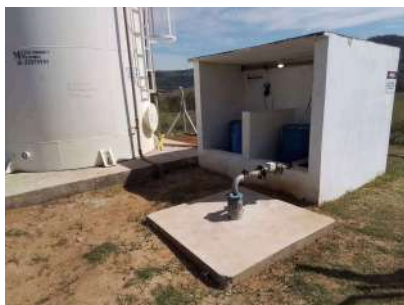
**Foto 1** - Macromedidor no cavalete do poço.**[CSB-2.8] - Ausência de tomada de água para coleta de água bruta****Conforme****[CSB-2.9] - Ausência de tubo de medição de nível****Conforme****[CSB-2.10] - Captação de água com outorga vencida**

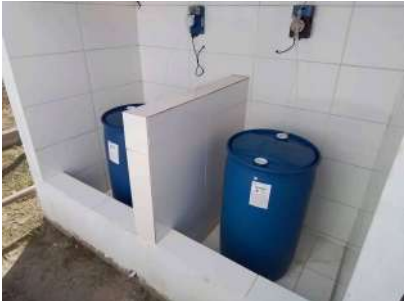
Foto 3 - Abrigo dos produtos químicos utilizados no poço.

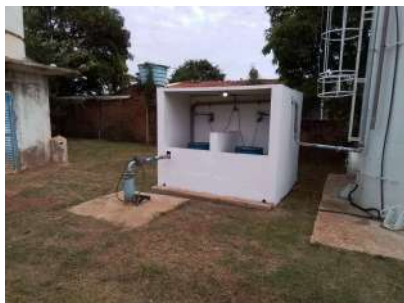
Foto 1 - Visão geral da área do poço.

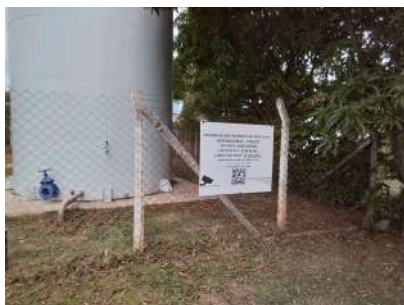
Foto 1 - Cercamento da área.

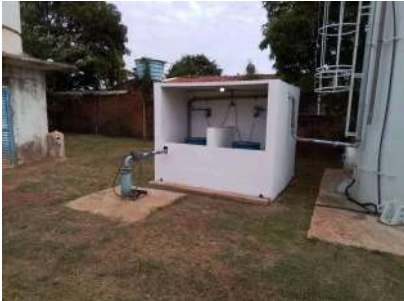
Foto 3 - Abrigo de produtos químicos (cloro e flúor).

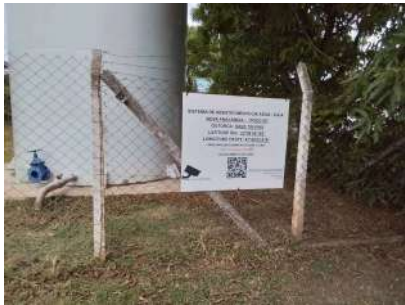
Foto 1 - Placa de identificação.

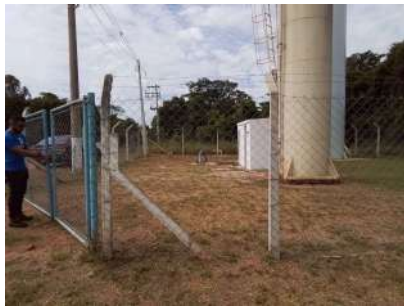
Foto 1 - Cercamento da área.

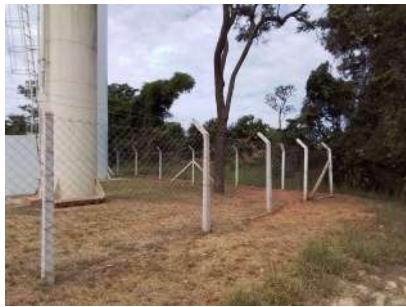
Foto 2 - Cercamento da área.

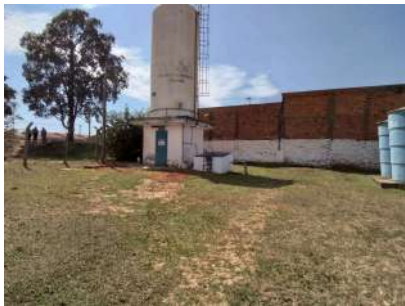
Foto 1 - Visão geral do poço 4 e dos reservatórios que foram desativados (elevado e apoiados à direita).

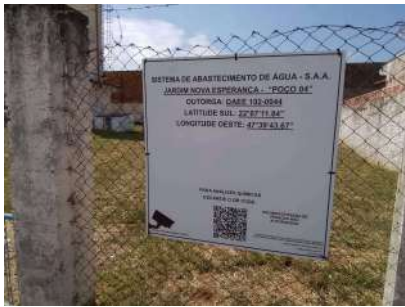
Foto 1 - Placa de identificação.

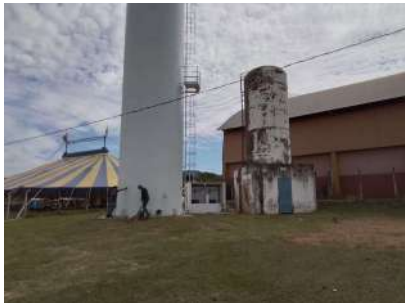
**Foto 1** - Visão geral do poço 1 junto ao elevatório metálico elevado em operação. O reservatório à direita foi desativado e será removido.

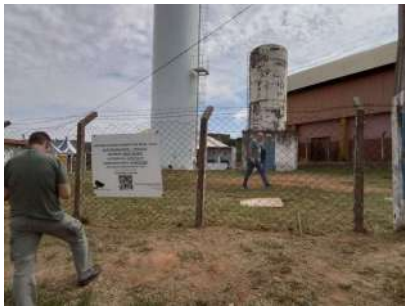
Foto 1 - Cercamento da área.

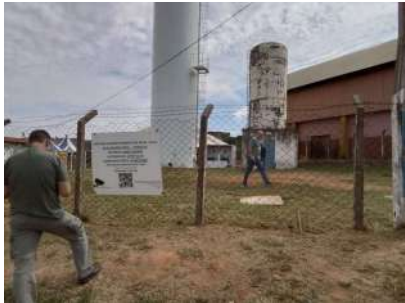
Foto 1 - Placa de identificação.

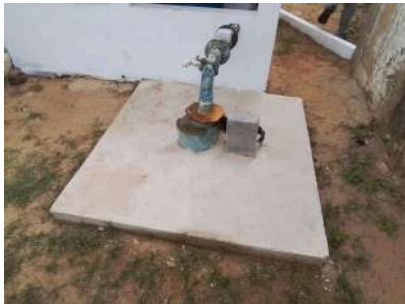
Foto 1 - Laje de concreto.

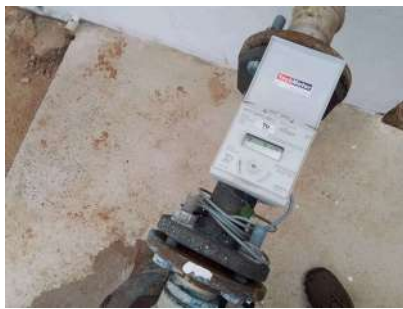
**Foto 1** - Macromedidor digital.

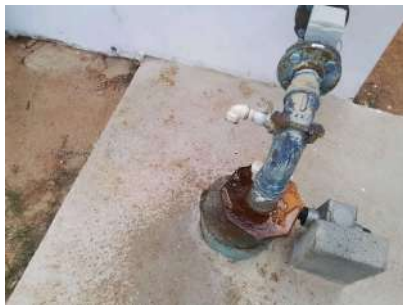
**Foto 1** - Torneira para tomada de água bruta.

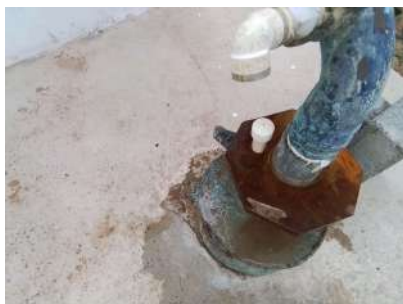
**Foto 1** - Tubo de medição de nível.

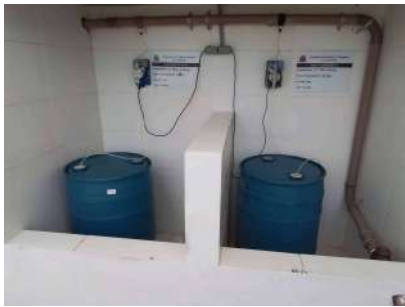
Foto 1 - Bombonas para armazenamento de produtos químicos.

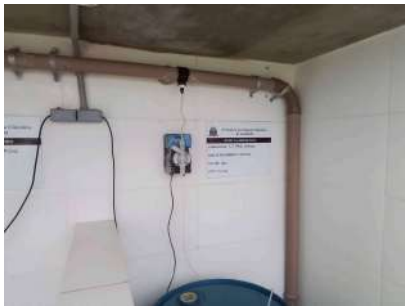
Foto 2 - Dosagem de flúor.

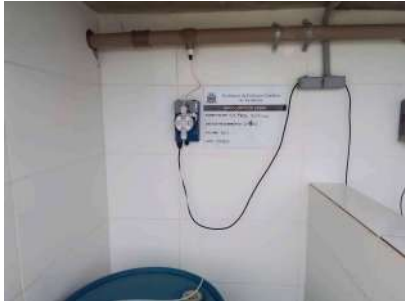
Foto 3 - Dosagem de cloro.
