## Relatório de Fiscalização 080/2025

RELATÓRIO DE FISCALIZAÇÃO TÉCNICA DOS SISTEMAS DE ÁGUA E ESGOTO DO MUNICÍPIO DE  
CAPIVARI

PRESTADOR: SAAE CAPIVARI

Americana, maio de 2025

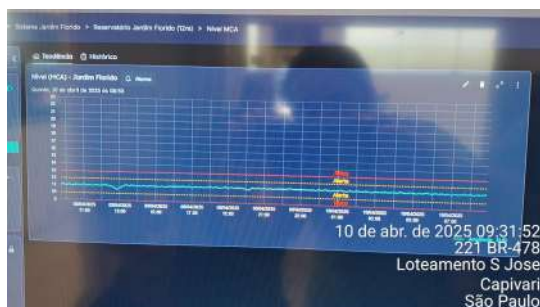
**Foto 1** - Medição do nível do reservatório pelo CCO.

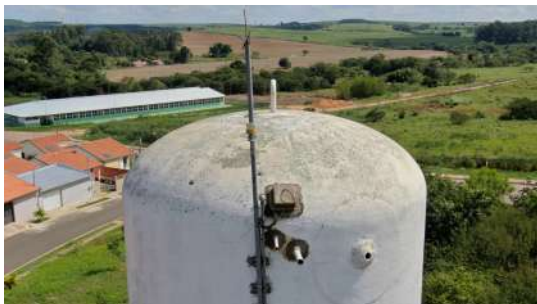
O reservatório não possui telas de proteção contra entrada de insetos e pequenos animais nas tubulações de ventilação e extravasão.

**Foto 1** - Tubulações de ventilação e extravasão sem tela de proteção.

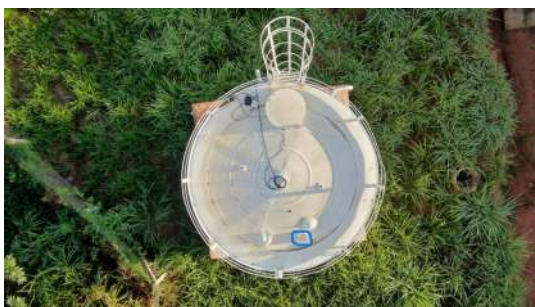
**Foto 3** - Tubulação de Ventilação sem a cobertura.

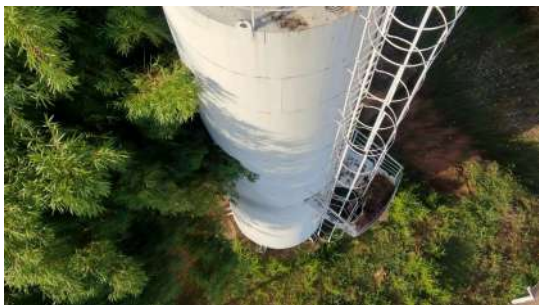
**Foto 1** - Plataforma de descanso oxidada.

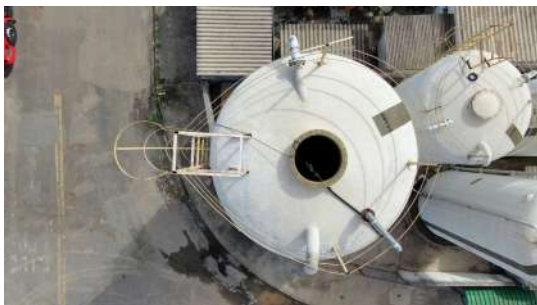
**Foto 1** - Reservatório sem tampa de inspeção.

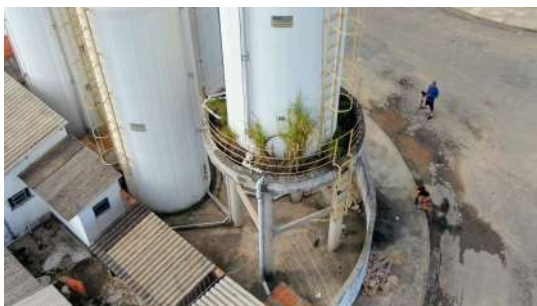
**Foto 1** - Vegetação na base do reservatório elevado.

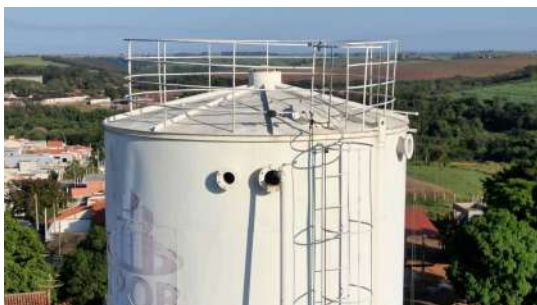
**Foto 1** - Saídas para tubulações sem tela de proteção.
