## Relatório de Fiscalização 096/2025

### RELATÓRIO DE FISCALIZAÇÃO TÉCNICA DOS SISTEMAS DE ABASTECIMENTO DE ÁGUA DO MUNICÍPIO DE ITU

PRESTADOR: COMPANHIA ITUANA DE SANEAMENTO - CIS

Relatório de Fiscalização Programada para Verificação de Não Conformidades

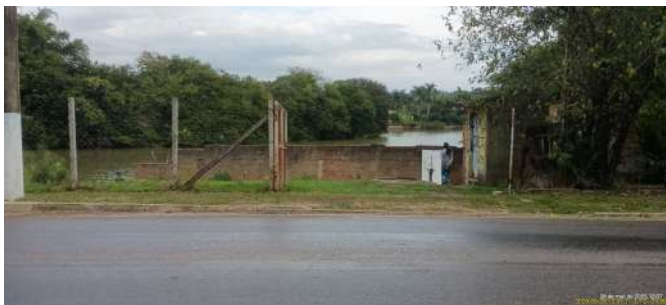
A área não possui portão ou adequado cercamento.

**Foto 1** - Ausência de portão na entrada da área.

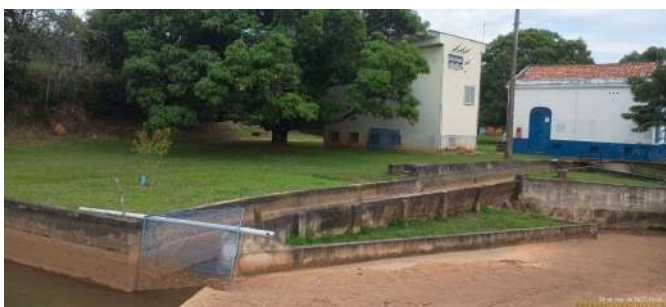
O canal de derivação da represa até o tanque de sucção da EEAB não possui guarda-corpos ou outra forma de proteção para evitar quedas. É necessário que o prestador providencie estudo técnico e adequação do entorno do canal para evitar quedas e acidentes.

**Foto 1** - AUSÊNCIA DE GUARDA-CORPO OU OUTRA FORMA DE PROTEÇÃO NAS ALTERAIS DO CANAL DE DERIVAÇÃO DE ÁGUA BRUTA.

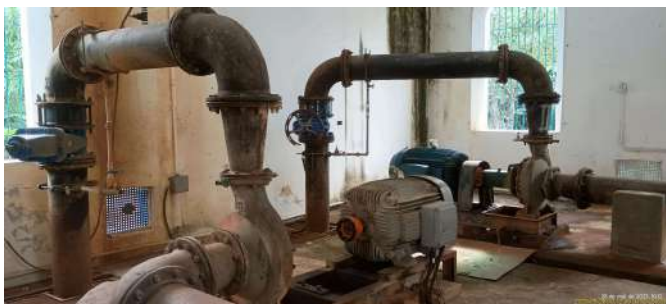
No momento da fiscalização havia apenas um conjunto motobomba operacional e instalado, pois, segundo informação do prestador, a bomba do outro conjunto estaria em manutenção.

Foto 1 - Ausência de conjunto reserva.

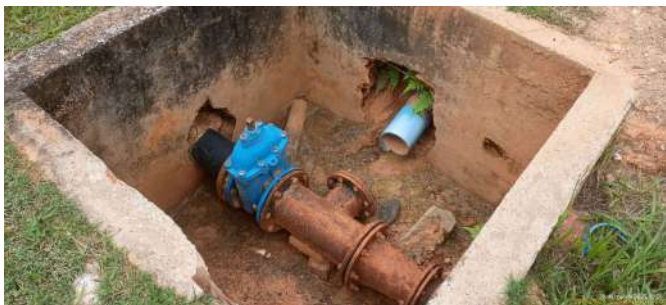
Próximo à casa de bombas da EEAB há uma caixa (poço) de acesso ao registro da tubulação, sem proteção para evitar quedas. O prestador deve providenciar estrutura para fechamento da caixa (mas que permita acesso para manutenções e operações de rotina) ou outra forma de limitação para evitar acidentes.

**Foto 1** - Caixa (poço) de acesso ao registro da tubulação.

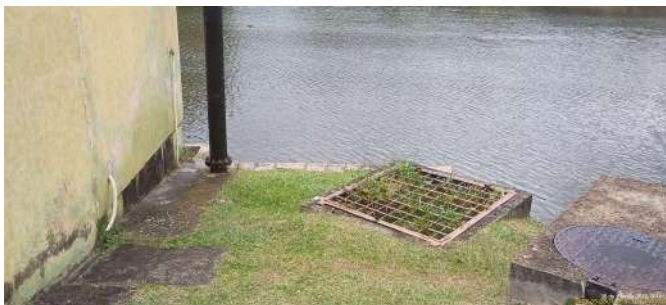
O entorno imediato da casa de bombas, inclusive estruturas externas do prestador de serviços, não possuem guarda-corpos ou limitadores para evitar quedas na represa. O prestador deve providenciar estudo técnico para avaliar a melhor opção de estruturas para evitar quedas e acidentes.

**Foto 1** - Situação do entorno da casa de bombas.

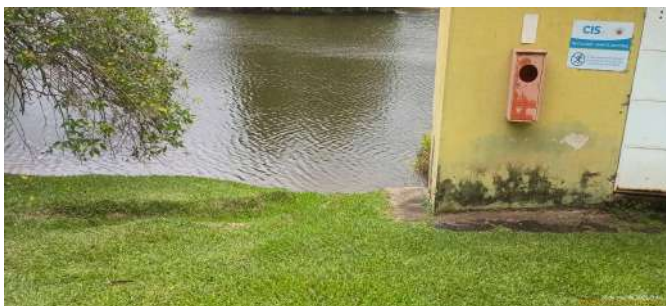
**Foto 3** - Situação do entorno da casa de bombas.

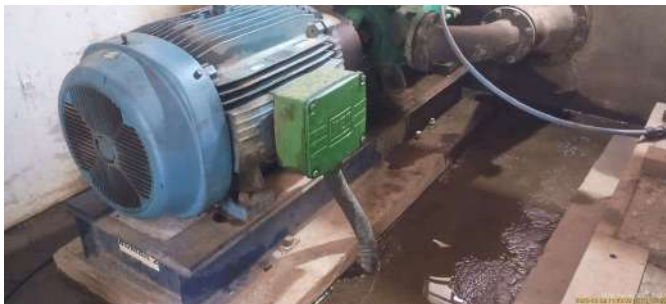
Vazamento provavelmente oriundo da torneira da mangueira de escorva.

**Foto 1** - Situação do piso do interior da casa de bombas.

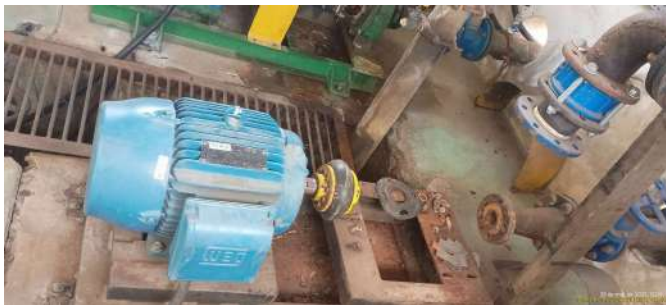
**Foto 5 - Conjunto motobomba 01, sem bomba instalada.**

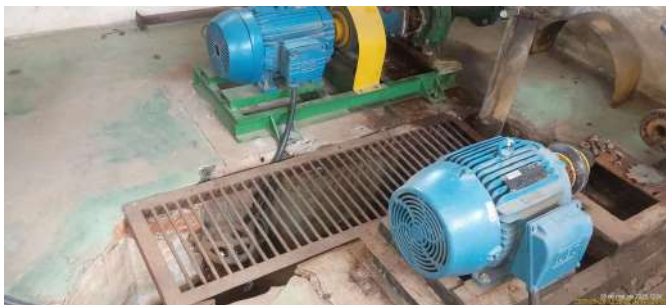
Foram identificados vazamentos no registro da adutora de recalque do conjunto 1 (Fotos 1 e 2) e na torneira da adutora de recalque do conjunto 1 (Fotos 3 e 4).

**Foto 1** - Localização do registro da adutora de recalque do conjunto 1 (abaixo da grelha no piso).

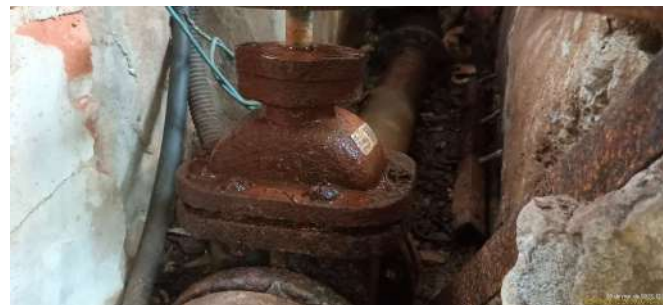
**Foto 2** - Detalhe do vazamento no registro.

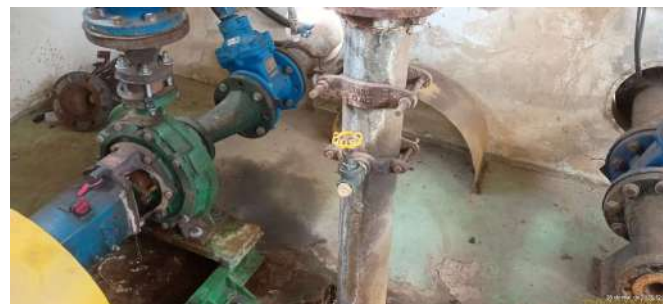
**Foto 3** - Localização da torneira na adutora de recalque do conjunto 1.

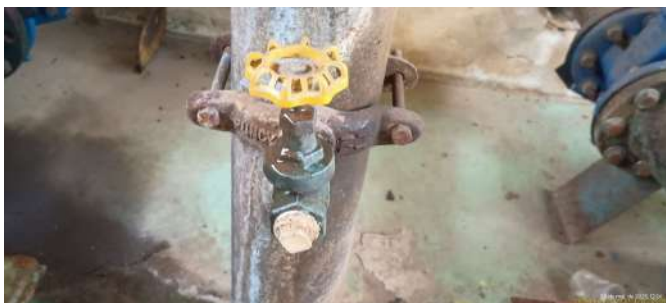
**Foto 4** - Detalhe do vazamento na torneira.

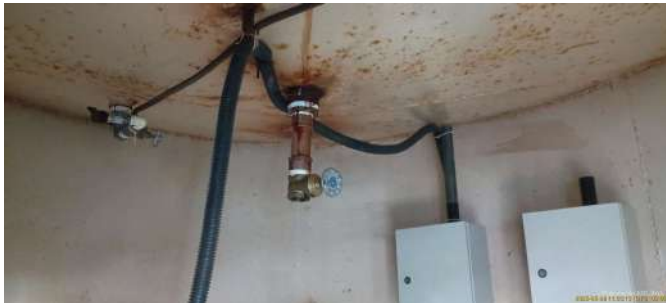
Foram observados vazamentos na base do reservatório.

**Foto 1** - Vazamento na base do reservatório (vista interna, próximo ao medidor de nível).

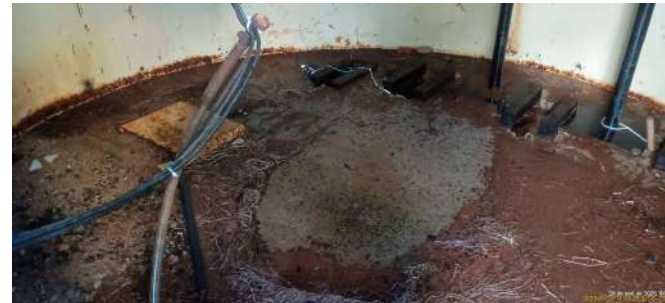
**Foto 2** - Situação no piso do reservatório.

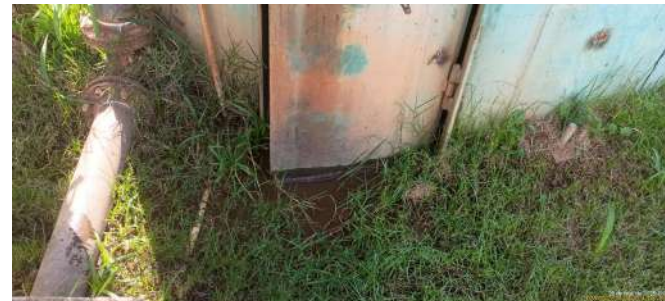
**Foto 3** - Situação do terreno no lado externo do reservatório, em razão dos vazamentos.

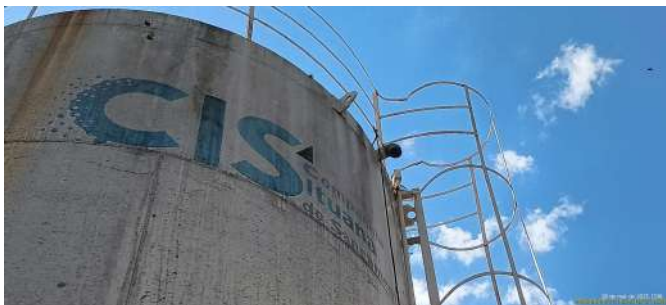
**Foto 1** - Ausência de tela de proteção no tubo extravasor.

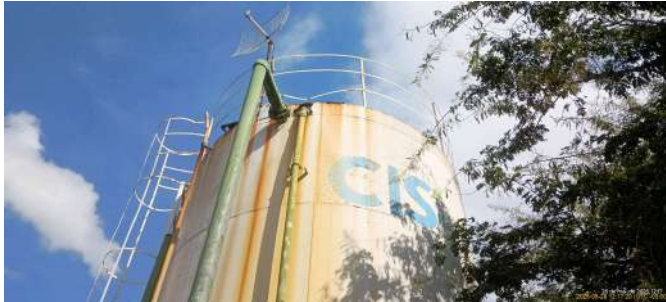
e corrosão na cobertura do reservatório (Foto 1); **2)** Proteção inadequada de caixa de registro do local (Foto 2).

**Foto 1** - Situação da cobertura do reservatório, com sinais de oxidação e corrosão.

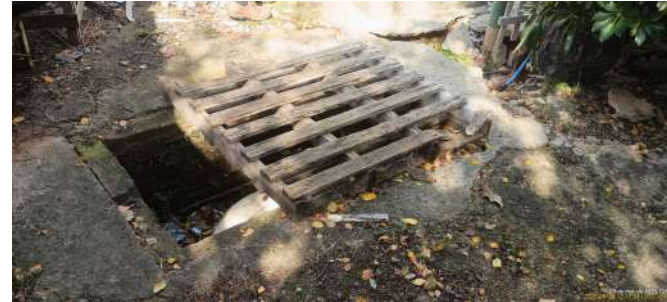
**Foto 2** - Fechamento inadequado da caixa de registros no local.
