## Relatório de Fiscalização 097/2025

RELATÓRIO DE FISCALIZAÇÃO TÉCNICA DOS SISTEMAS DE ÁGUA E ESGOTO DO MUNICÍPIO DE VOTORANTIM

PRESTADOR: ÁGUAS DE VOTORANTIM

Americana, junho de 2025

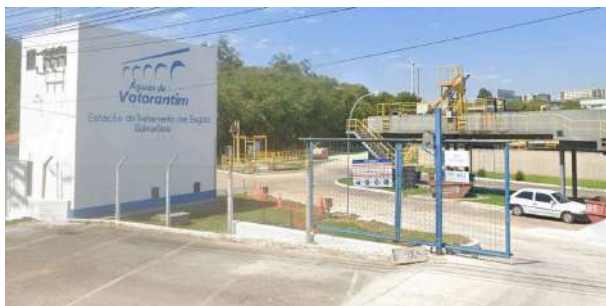
**Foto 1** - Identificação da ETE na entrada.
