**Relatório de Fiscalização** 09/2025

**RELATÓRIO DE FISCALIZAÇÃO TÉCNICA DOS SISTEMAS DE ÁGUA E ESGOTO DO MUNICÍPIO DE BOM JESUS DOS PERDÕES**

PRESTADOR: Secretaria de Saneamento, Agropecuária e Meio Ambiente

Americana, junho de 2025

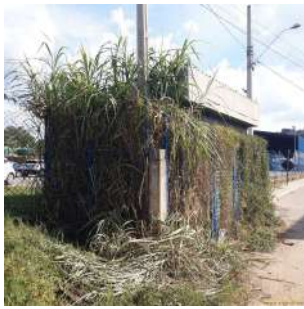
**Foto 1** - Vista geral da edificação que abriga o gerador de energia e painel elétrico da elevatória. É possível notar que não está sendo realizada a manutenção e limpeza do cercamento da edificação, o que pode ocasionar a deterioração das estruturas.

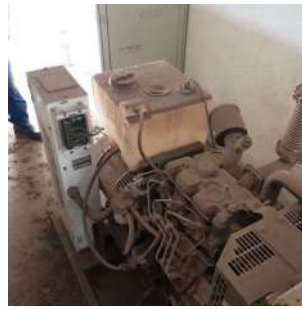
**Foto 2** - Vista geral do interior da edificação. É possível notar que não é realizada a limpeza e manutenção dos equipamentos.

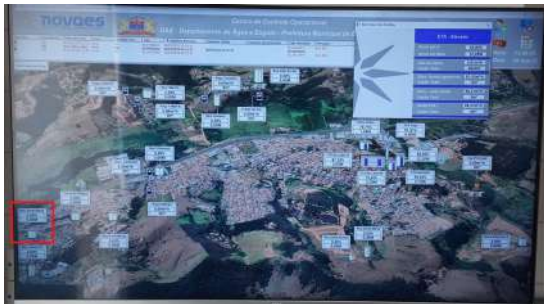
**Foto 1** - Tela do supervisorio do sistema de telemetria instalado na ETA Sede. Na área destacada é possível observar que o Reservatório Santa Maria está representado no sistema, mas não está em funcionamento.

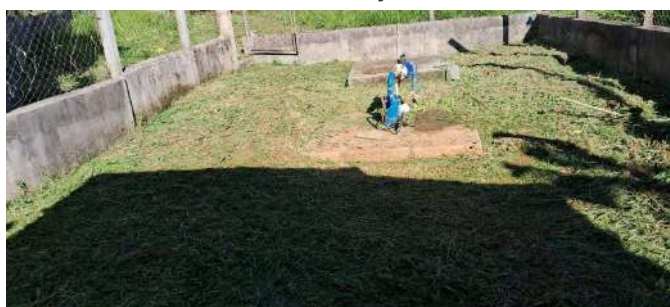
**Foto 13** - O prestador providenciou a limpeza da área após a vistoria.

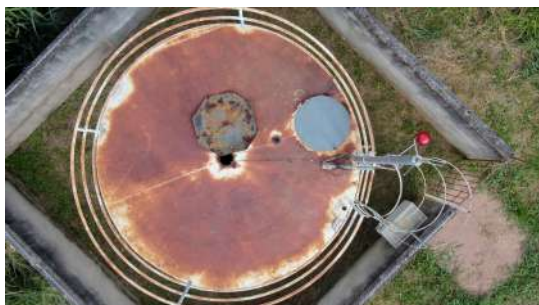
**Foto 1** - Detalhe da abertura de ventilação sem qualquer proteção, ocasionando o risco de contaminação por água da chuva, poeira ou entrada de animais.

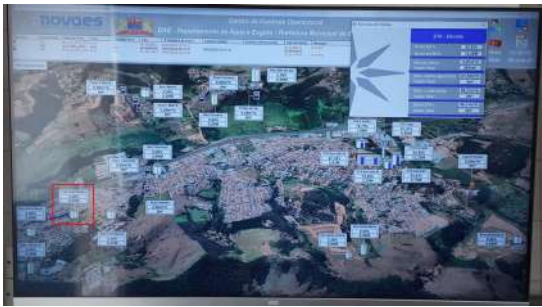
**Foto 1** - Tela do supervisorio do sistema de telemetria instalado na ETA Sede. Na área destacada é possível observar que o Reservatório Travessa Belgica está representado no sistema, mas não está em funcionamento.
