**Relatório de Fiscalização 112/2025**

**RELATÓRIO DE FISCALIZAÇÃO TÉCNICA DOS SISTEMAS DE ÁGUA E ESGOTO DO MUNICÍPIO DE  
SÃO CARLOS****PRESTADOR: SERVIÇO AUTÔNOMO DE ÁGUA E ESGOTO DE SÃO CARLOS - SAAE**

Verificação de Não Conformidades

Americana, junho de 2025

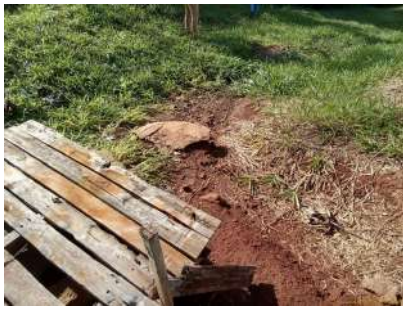
Providenciar o conserto dos vazamentos identificados em 2 locais: Tubulação de lançamento de esgoto tratado (fotos 1,2 e 3) e Caixa de distribuição de vazão localizada perto do leito de secagem (foto 4) .

**Foto 1** - Tubulação de lançamento de esgoto tratado

| Subsistema | Código NC | Descrição NC | Prazo para solução | Detalhamento |
|---|---|---|---|---|
| ETE SANTA EUDÓXIA | ETE-8.16 | Existência de vazamentos aparentes | Imediato | Providenciar o conserto dos vazamentos identificados em 2 locais: Tubulação de lançamento de esgoto tratado e caixa de distribuição de vazão localizada perto do leito de secagem |

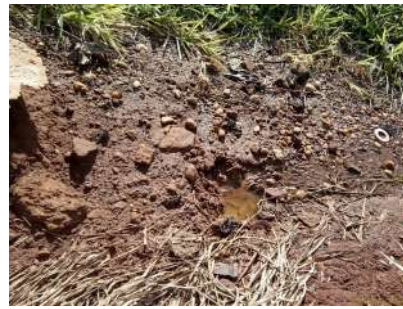
**Foto 2** - Detalhe do vazamento aflorando 1

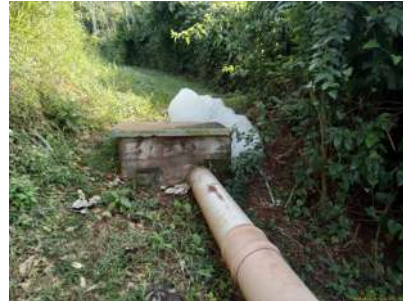
**Foto 3** - Detalhe do vazamento aflorando 2

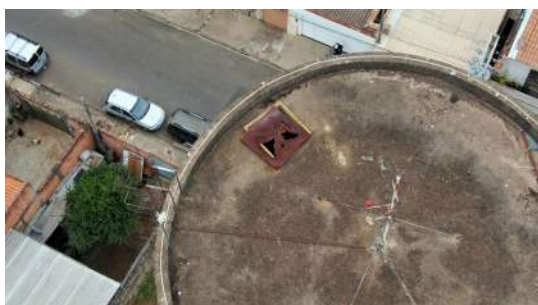
[RES6.10] O reservatório não possui tampas de inspeção em boas condições. Necessário substituir a tampa de inspeção corroída apontada no relatório 113/2024.

**Foto 1** - Tampa de inspeção

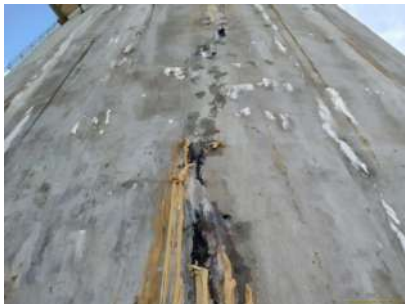
Foto 2 - Vazamentos na parede externa do reservatório

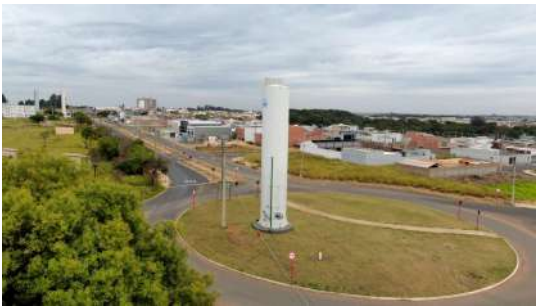
Foto 2 - Ausência de cercamento da área

| RES. VISTA ALEGRE | RES-6.1 | A área não está devidamente cercada | Em até 180 dias | Providenciar o cercamento ou tampa com cadeado na base da escada. |

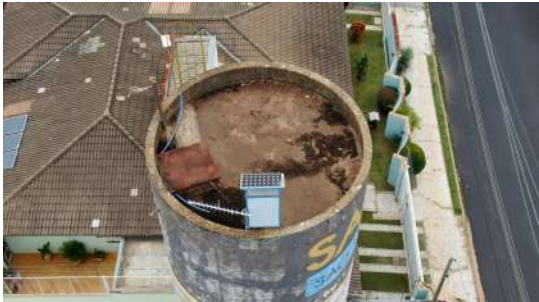
| [RES6.10] Observações | Necessário substituir a tampa de inspeção corroída. |

Foto 1 - Tampa de inspeção corroída

| RES. JARDIM ALVORADA | RES-6.10 | O reservatório não possui tampas de inspeção em boas condições | Imediato | Substituir a tampa de inspeção corroída. |

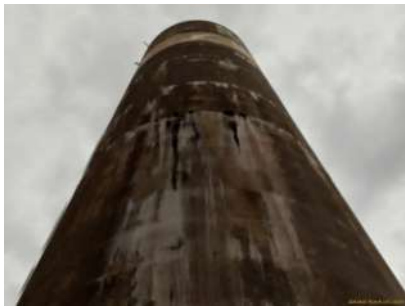
Foto 1 - Vazamento na parede externa do reservatório Jardim Alvorada.

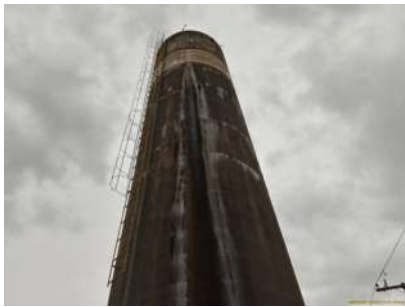
Foto 2 - Vazamento na parede externa do reservatório Jardim Alvorada.

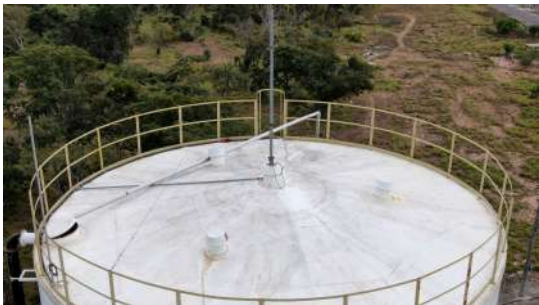
Foto 1 - Tampa de inspeção parcialmente aberta

| RES. EDUARDO ABDELNUR | RES-6.10 | O reservatório não possui tampas de inspeção em boas condições | Imediato | Fechar a tampa de inspeção parcialmente aberta. |
