## Relatório de Fiscalização 117/2025

RELATÓRIO DE FISCALIZAÇÃO TÉCNICA DOS SISTEMAS DE ÁGUA E ESGOTO DO MUNICÍPIO DE SUMARÉ

PRESTADOR: BRK Ambiental - Sumaré

Americana, julho de 2025

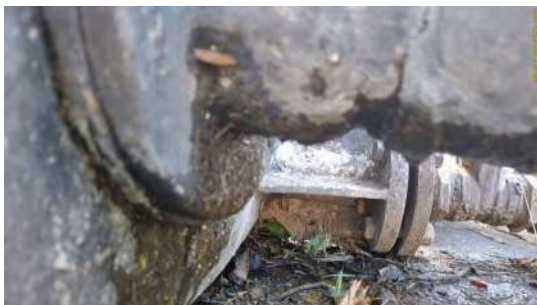
Foi constatado vazamento na parte inferior da junção entre o reservatório e a tubulação de saída. O vazamento deve ser sanado.

**Foto 3** - Detalhe do vazamento.

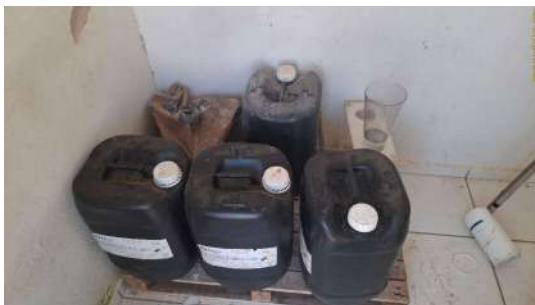
O antiespumante encontrado no local estava com o prazo de validade vencido.

Foto 1 - Antiespumante.

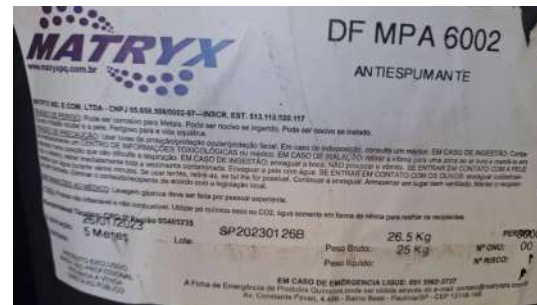
Foto 2 - Validade do antiespumante.
