**Relatório de Fiscalização 118/2025**

**RELATÓRIO DE FISCALIZAÇÃO TÉCNICA DOS SISTEMAS DE ÁGUA E ESGOTO DO MUNICÍPIO DE PEDREIRA**

PRESTADOR: SERVIÇO AUTÔNOMO DE ÁGUA E ESGOTO DE PEDREIRA - SAAE

Verificação de Não Conformidades

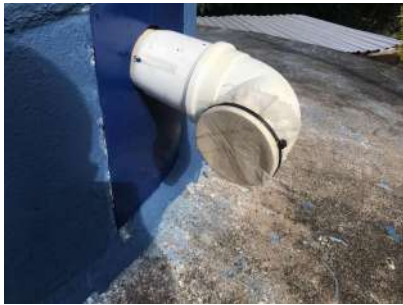
[RES6.9] Inexistência de telas de proteçio contra entrada de insetos e pequenos animais nas tubulações de ventilação

Não Conforme

Conforme informado pelo prestador, a tubulação de ventilação é utilizada como tudo extravasor. No entanto, o material utilizado para proteçio contra entrada de insetos e pequenos animais na tubulaçio dificulta a passagem da água no caso da necessidade

**Foto 1** - Tela de proteção

de extravasamento.  
Substituir por material  
drenante.

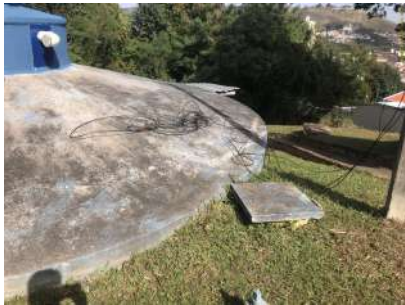
[RES6.14] Ausência de manutenção, limpeza, conservação e segurança Não Conforme

Foto 1 - Fiação elétrica solta e disposta de forma inadequado sobre o reservatório

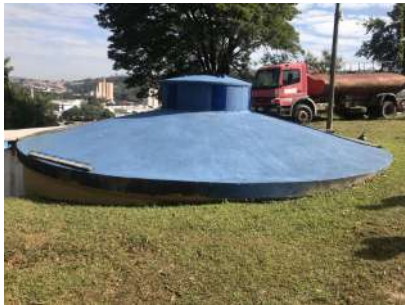
Foto 2 - Treliza sobre o reservatório

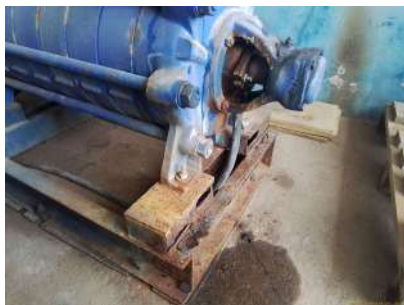
Foi verificada uma mancha de umidade no piso - porém, no momento da fiscalização, não foi possível confirmar se mancha era decorrente da água da drenagem da gaxeta.

**Foto 1** - Drenagem das gaxetas

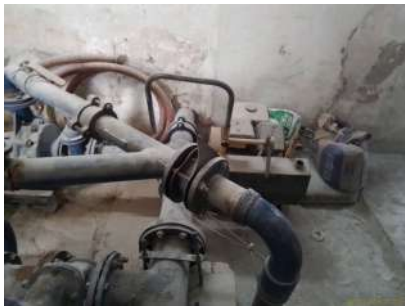
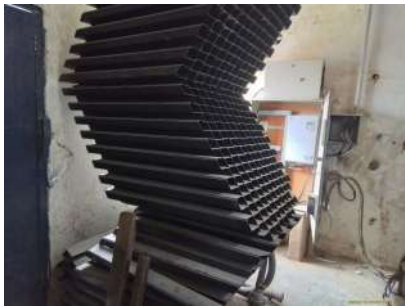
**[EEA4.10] Ausência de manutenção, limpeza, conservação e segurança**

Não Conforme

A EEA está sendo utilizada para guarda de materiais e equipamentos diversos. É necessária remoção e guarda desses objetos em local destinado a esse fim. Ademais, é preciso que se mantenha o local limpo.

Foto 1 - Materiais e equipamentos

Foto 2 - Materiais e equipamentos

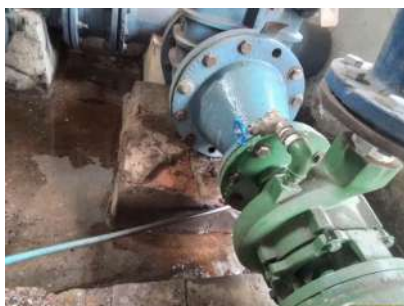
**Foto 1 - Vazamento aparente na válvula**

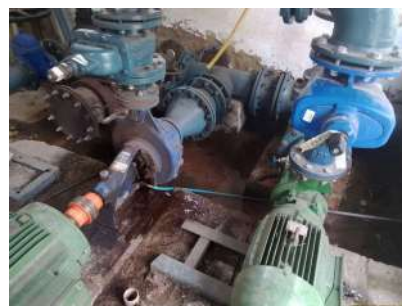
**Foto 2 - Piso com empoçamento de água****[EEA4.10] Ausência de manutenção, limpeza, conservação e segurança****Não Conforme****Fotos de [EEA4.10]**

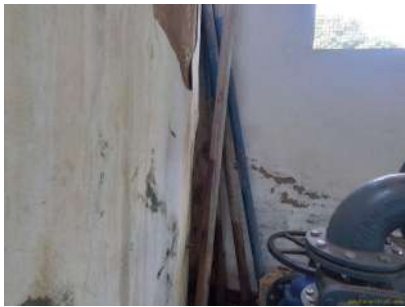
Foto 1 - Materiais não utilizados guardados na EEA

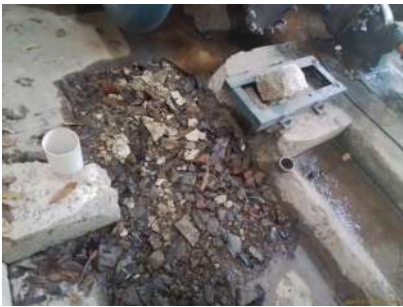
Foto 2 - Entulho no piso da EEA

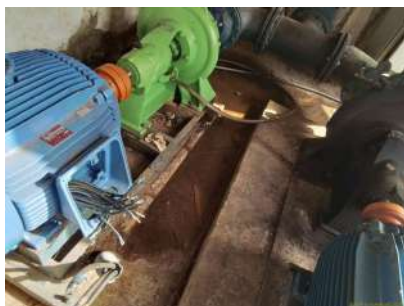
**Foto 1** - Piso úmido

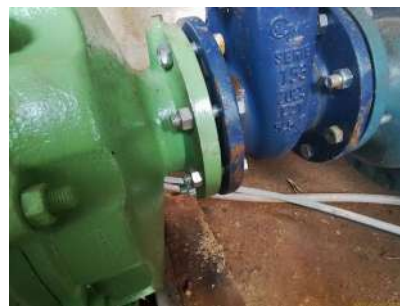
**Foto 2** - Vazamento identificado na válvula

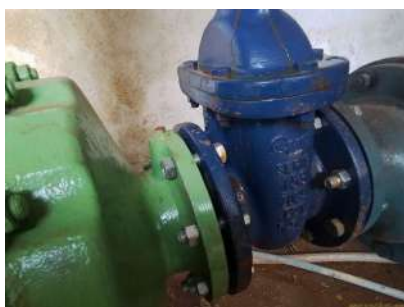
**Foto 3** - Vazamento identificado na válvula**[EEA4.10] Ausência de manutenção, limpeza, conservação e segurança****Não Conforme****[EEA4.10] Observações**

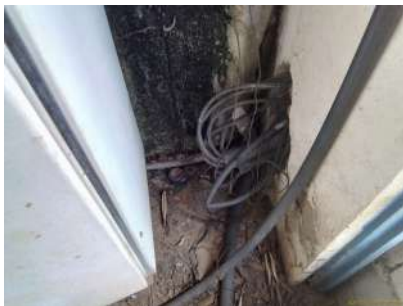
Foram identificados materiais sem uso no local, os quais não devem ser mantidos na EEA. Além disso, foram constatados problemas na instalação elétrica, tais como: cabos desorganizados, dobrados, avariados (referente ao cabo que

desce pela parede) e passagem improvisada pela estrutura. Por fim, é importante destacar que a edificação é aberta, o que permite a entrada de folhas, poeira e outros resíduos, comprometendo a limpeza do ambiente e exigindo uma intervenção adequada para sua correção.

**Foto 1** - Instalação elétrica

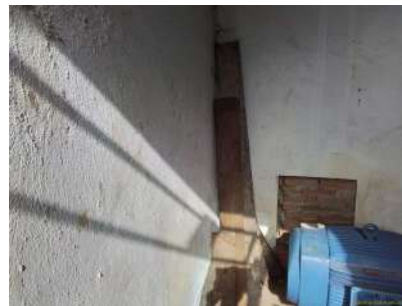
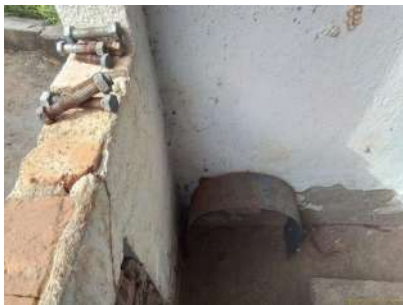
**Foto 2** - Materiais sem uso

**Foto 3** - Materiais sem uso
