## Relatório de Fiscalização 121/2025

RELATÓRIO DE FISCALIZAÇÃO TÉCNICA DOS SISTEMAS DE ÁGUA E ESGOTO DO MUNICÍPIO DE ENGENHEIRO COELHO

PRESTADOR: Serviço de Água e Esgoto de Engenheiro Coelho- SAEEC

Americana, julho de 2025

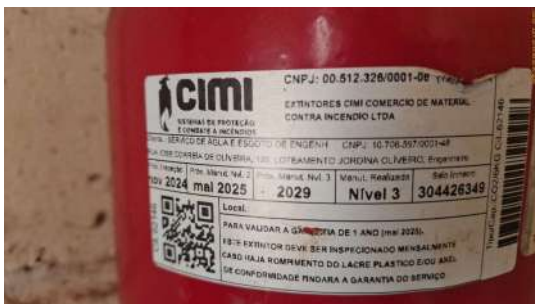
[EEE-7.10] - Extintor de incêndio com validade expirada

Extintor de incêndio vencido. Não  
Conformidade apontada no  
Relatório de Fiscalização nº  
166/2023.

Foto 1 - Vencimento.

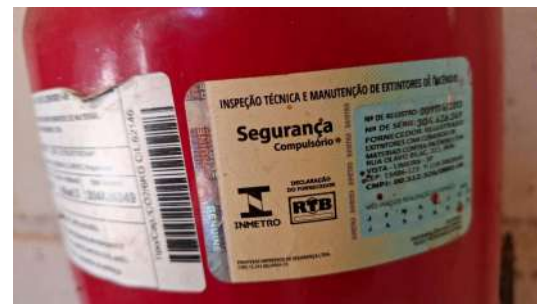
Foto 2 - Data da última inspeção.

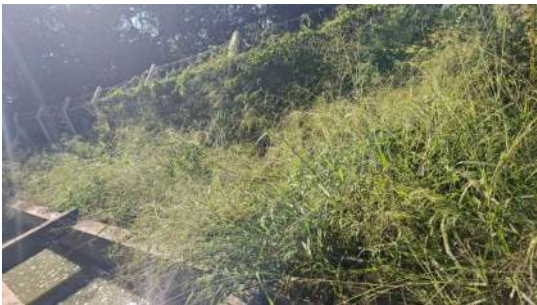
| [ETE-8.29] Observações | A área apresenta mato alto em toda sua extensão, devendo ser realizada roçagem. |

**Foto 1** - Mato alto.

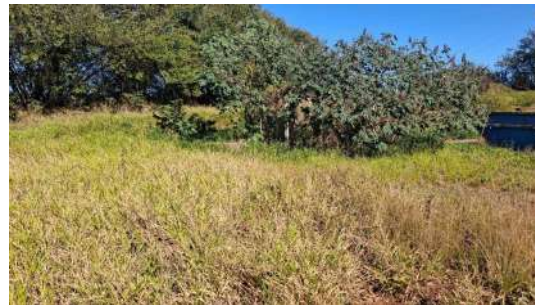
**Foto 2** - Mato alto na ETE.

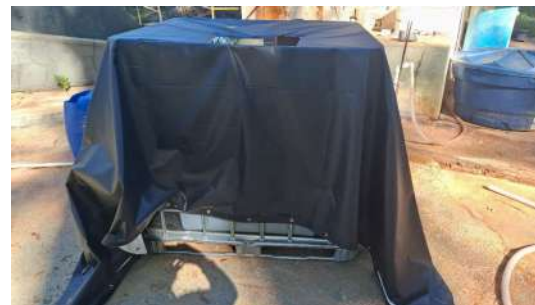
Os produtos químicos estão armazenados expostos às intempéries e não possuem bacia de contenção.

**Foto 2** - PAC sem bacia de contenção.

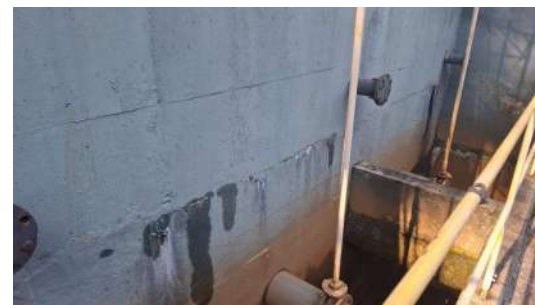
A ETA possui vazamentos na estrutura do tratamento e em registros que não estão vedando. Os vazamentos devem ser sanados.

**Foto 2** - Vazamento na estrutura de tratamento.

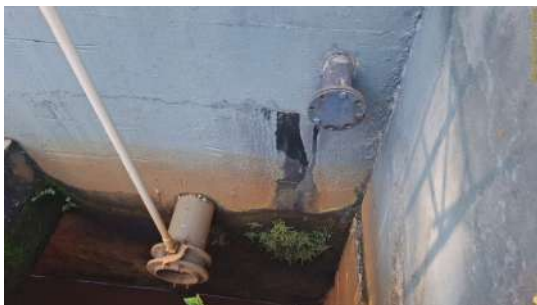
**Foto 3** - Vazamento.

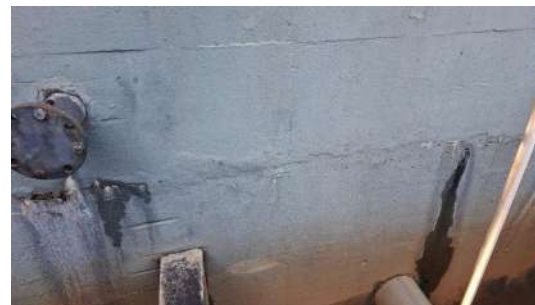
**Foto 4** - Vazamentos

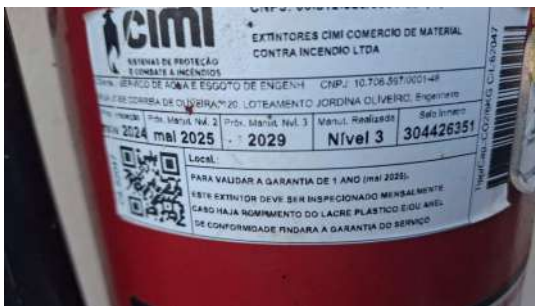
O extintor de incêndio encontra-se com a validade expirada, sendo necessária a realização da devida manutenção e recarga. Não Conformidade apontada no Relatório de Fiscalização nº 166/2023, na ficha da ETA.

Foto 1 - Validade do extintor de incêndio.
