**Relatório de Fiscalização** 126/2025

**RELATÓRIO DE FISCALIZAÇÃO TÉCNICA DOS SISTEMAS DE ÁGUA E ESGOTO DO MUNICÍPIO DE  
SERRANA**

PRESTADOR: DEPARTAMENTO DE ÁGUA E ESGOTO DE SERRANA

Americana, julho de 2025

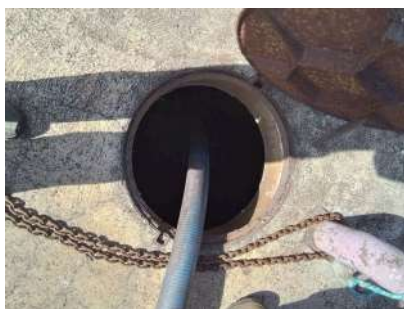
**Foto 6** - Mangueira do caminhão hidrovácuo realizando a sucção de efluente.
