**Relatório de Fiscalização 128/2025**

**RELATÓRIO DE FISCALIZAÇÃO TÉCNICA DOS SISTEMAS DE ÁGUA E ESGOTO DO MUNICÍPIO DE MATÃO**

PRESTADOR: ÁGUAS DE MATÃO

Verificação de Não Conformidades

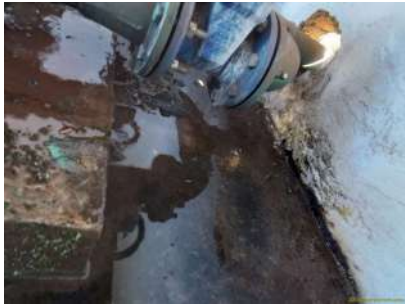
| [EEA4.8] Existência de vazamentos aparentes | Não Conforme |
| [EEA4.8] Observações | Vazamento na conexão. |

**Foto 1** - O vazamento na conexão somado à ausência de drenagem da água das gaxetas contribuem para que o local fique com acúmulo de água.

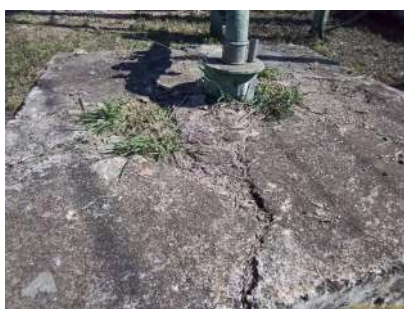
**Foto 1** - Detalhe da laje danificada.**[CSB2.14] Ausência de automonitoramento dos parâmetros de qualidade da água****Não Conforme**

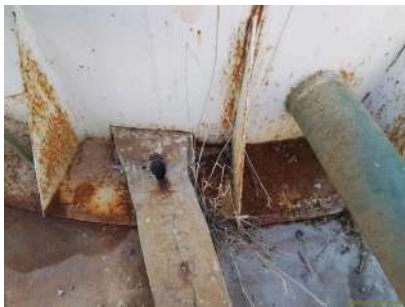
[RES6.3] Existência de vazamentos aparentes

Foto 1 - Vazamento constatado na base do reservatório.

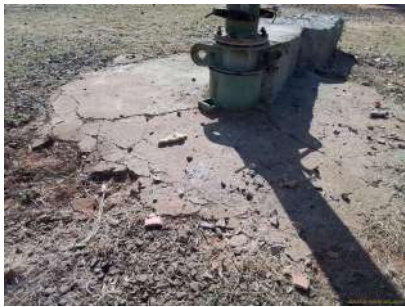
Foto 1 - Detalhe da laje danificada.

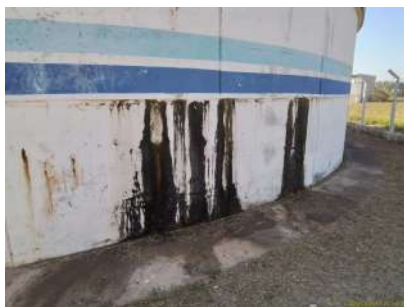
Na data da fiscalização diversos vazamentos foram detectados em torno do reservatório e nas estruturas ligadas a ele, conforme fotos abaixo. A não conformidade será integralmente

**Foto 1** - Vazamento 1 na lateral do reservatório.

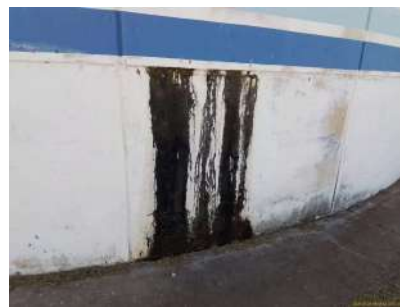
**Foto 2** - Vazamento 2 na lateral do reservatório.

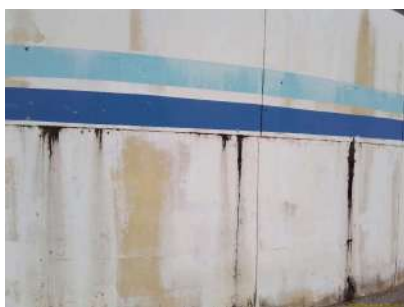
**Foto 5** - Vazamento 5 na lateral do reservatório.

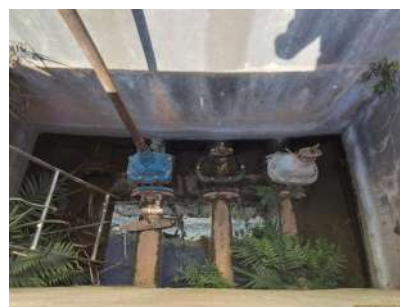
**Foto 6** - Vazamento junto aos registros. Detalhe para o acúmulo de água no local.

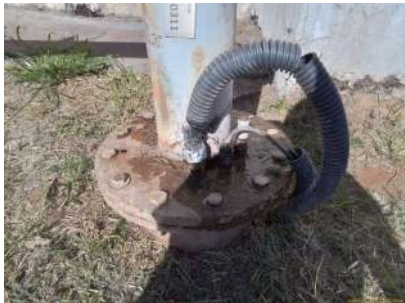
| [EEA4.8] Existência de vazamentos aparentes | Não Conforme |

Foto 1 - Vazamento identificado na tubulação do booster.

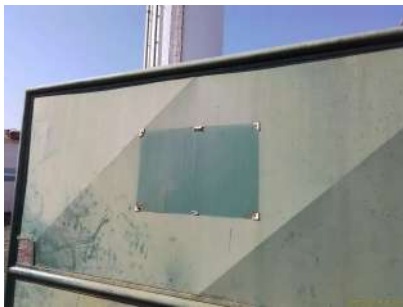
**Foto 1** - Local previsto para instalação da placa de identificação.
