**Relatório de Fiscalização** 131/2025

**RELATÓRIO DE FISCALIZAÇÃO TÉCNICA DOS SISTEMAS DE ÁGUA E ESGOTO DO MUNICÍPIO DE NOVA ODESSA**

PRESTADOR: CODEN AMBIENTAL - COMPANHIA DE DESENVOLVIMENTO DE NOVA ODESSA

Americana, julho de 2025

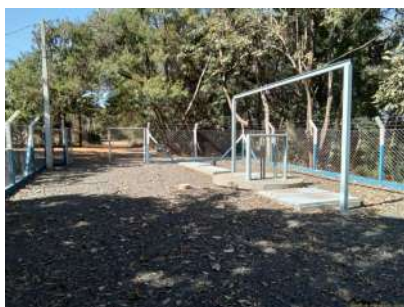
**Foto 6** - Cercamento da área

[EEE-7.6] - Ausência de identificação da área

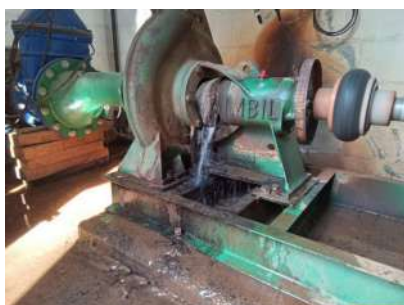
**Foto 9** - Cercamento da área**[CSP3.9] Drenagem inadequada de água de lubrificação de gaxetas****Não Conforme****Fotos de CSP3.9**

**Foto 1** - Ausência de drenagem de água de lubrificação de gaxetas

| CAPTAÇÃO CÓRREGO PALMITAL | CSP-3.9 | Drenagem inadequada de água de lubrificação de gaxetas | Em até 180 dias |

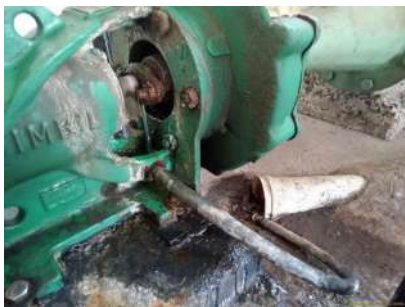
**Foto 3** - Drenagem da gaxeta

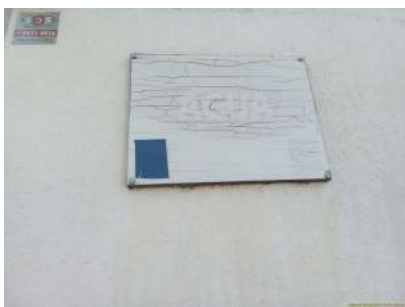
[EEA4.5] Ausência de identificação da área

**Foto 1** - Placa ilegível

| EEAT SÃO FRANCISCO | EEA-4.5 | Ausência de identificação da área | Em até 180 dias |

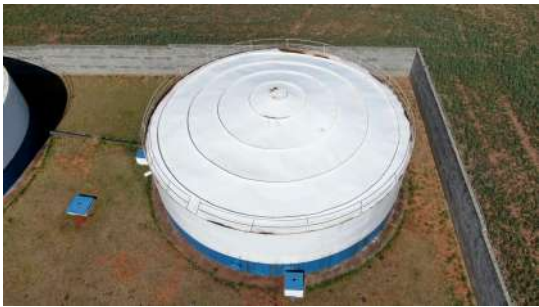
[RES6.10] O reservatório não possui tampas de inspeção em boas condições Não Conforme

Foto 1 - Tampa de inspeção

| Subsistema | Código NC | Não Conformidade | Prazo para solução |
|---|---|---|---|
| RES. KLAVIN 2 | RES-6.10 | O reservatório não possui tampas de inspeção em boas condições | Imediato |
