**Relatório de Fiscalização 132/2025**

Objeto: [Fiscalização Programada](#)Objeto: [FISCALIZAÇÃO NOS SISTEMAS DE ÁGUA E ESGOTO](#)**RELATÓRIO DE FISCALIZAÇÃO TÉCNICA DOS SISTEMAS DE ÁGUA E ESGOTO  
DO MUNICÍPIO DE VOTORANTIM**

PRESTADOR: ÁGUAS DE VOTORANTIM

**Verificação de Não Conformidades**

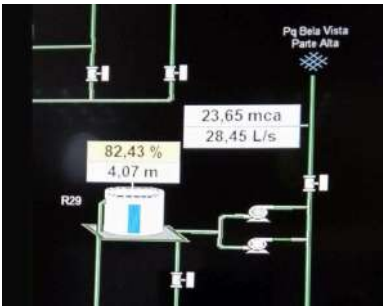
Foto 11 - Visualização, no CCO da elevatória, abastecendo a parte alta do bairro Bela Vista.
