**Relatório de Fiscalização 142/2025**

**RELATÓRIO DE FISCALIZAÇÃO TÉCNICA DOS SISTEMAS DE ÁGUA DO MUNICÍPIO DE RIBEIRÃO PRETO**

PRESTADOR: SECRETARIA DE ÁGUA E ESGOTO DE RIBEIRÃO PRETO - SAERP

Verificação de Não Conformidades

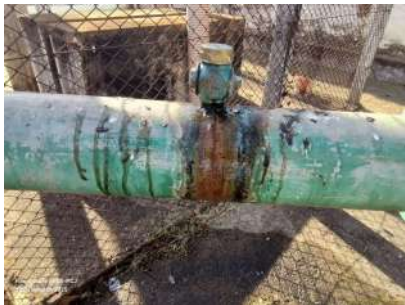
[CSB2.12] Existência de vazamentos aparentes

Foto 1 - Vazamento no TAP.

Consertar o vazamento localizado no TAP.

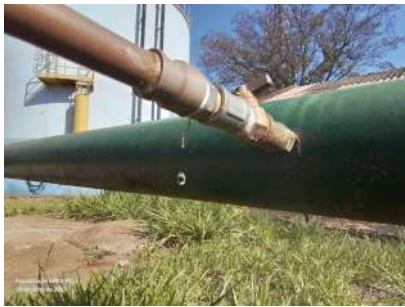
[CSB2.12] Existência de vazamentos aparentes Não Conforme

Foto 1 - Vazamento na torneira de amostragem.

[CSB2.12] Observações Consertar os dois vazamentos apontados nas imagens.

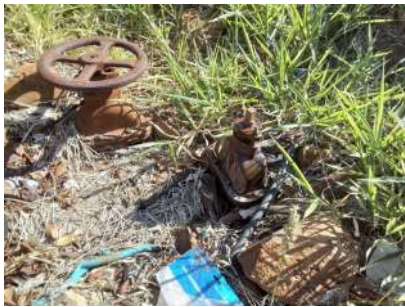
Foto 2 - Vazamento na válvula da linha de recalque.

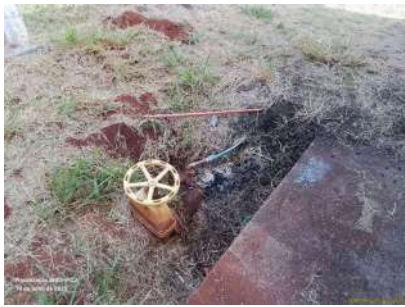
| [CSB2.12] Existência de vazamentos aparentes | Não Conforme |

Foto 1 - Mangueira azul com vazamento (possível abastecimento do banheiro).

| [CSB2.12] Observações | Consertar vazamento na mangueira azul no fundo do terreno. |

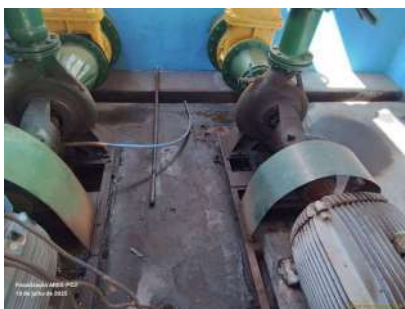
**Foto 3** - Bomba esquerda com dreno e direita sem dreno.

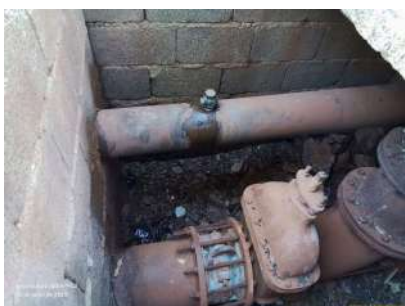
**[EEA4.8] Existência de vazamentos aparentes**

**Foto 1** - Vazamento no TAP.

Consertar vazamento no TAP na parte externa.

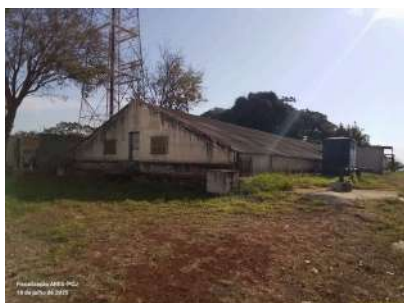
telhado, que se encontrava visivelmente danificado. Diversas telhas apresentavam rachaduras ou estavam quebradas, com frestas tanto entre elas quanto na junção com as paredes do reservatório. No interior, observou-se a presença de uma lona de impermeabilização solta e sem manutenção, parcialmente flutuando sobre a lâmina d'água, além do acúmulo de folhas secas. O reservatório encontrava-se em operação no momento da vistoria, com entrada de água ativa. As paredes de alvenaria apresentavam sinais de degradação, comprometendo a vedação e expondo o interior do reservatório a potenciais contaminantes externos.

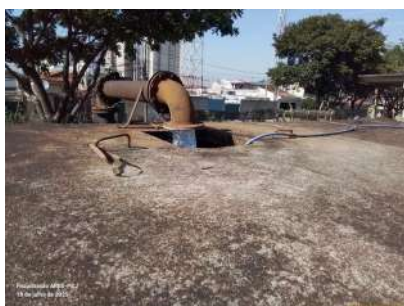
**Foto 1** - Acesso à estrutura utilizado como entrada de água de abastecimento.

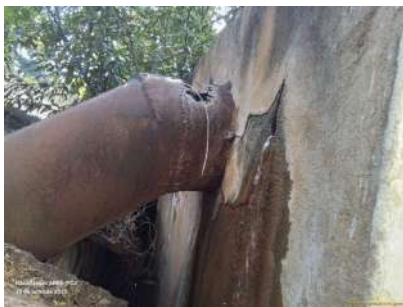
**[RES6.3] Existência de vazamentos aparentes****Não Conforme****[RES6.3] Observações**

**Foto 1** - Vazamento ativo na lateral 3 da caixa de sucção.

Consertar os vazamentos na alvenaria da estrutura.

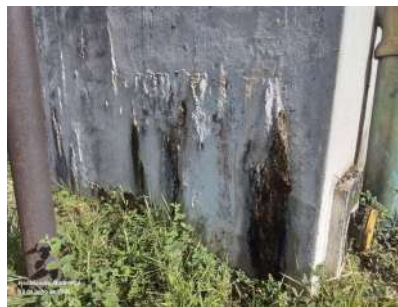
**Foto 2** - Vazamentos na lateral 1 da caixa de sucção.

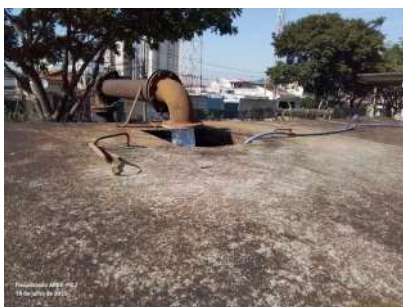
**[RES6.14] Ausência de manutenção, limpeza, conservação e segurança**

**Foto 1** - Entrada de água livre e sem proteção.

Adequar a entrada de água de modo que fique protegida e não obstrua a tampa de acesso. Remover as árvores que crescem junto à estrutura e fazer as reparações necessárias na alvenaria e equipamentos danificados. Consertar a tubulação corroída e exposta a contaminantes externos.

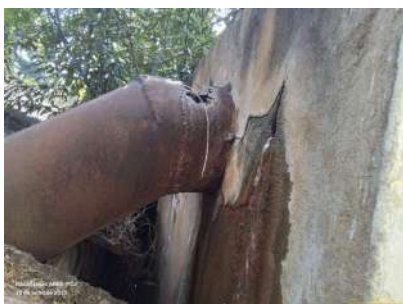
**Foto 3** - Tubulação corroída e aberta a contaminantes.

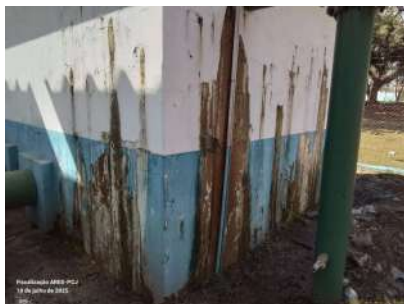
**[RES6.3] Existência de vazamentos aparentes**

**Foto 1** - Vazamentos na estrutura de alvenaria.

Consertar os vazamentos apontados nas imagens.

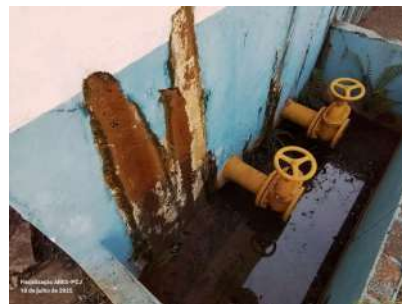
**Foto 2** - Vazamento vertendo pela parede.

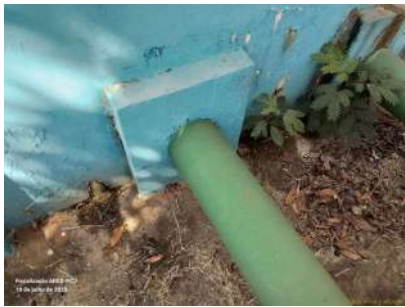
Foto 3 - Vazamento no chão junto às tomadas de água.

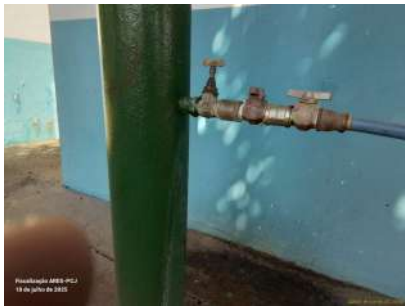
Foto 4 - Vazamento na torneira do recalque da EEA.

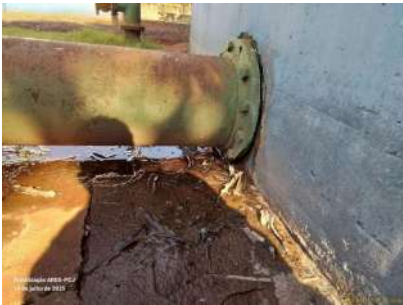
[RES6.3] Existência de vazamentos aparentes

Foto 1 - Vazamento na junção da tubulação com a alvenaria.

Consertar vazamento entre a tubulação de saída e a alvenaria.

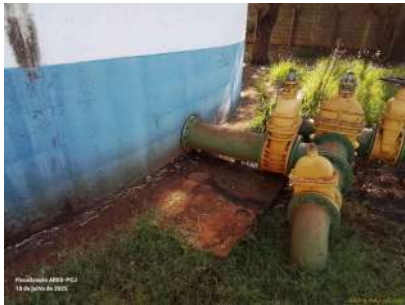
Foto 2 - Vazamento na junção da tubulação com a alvenaria.

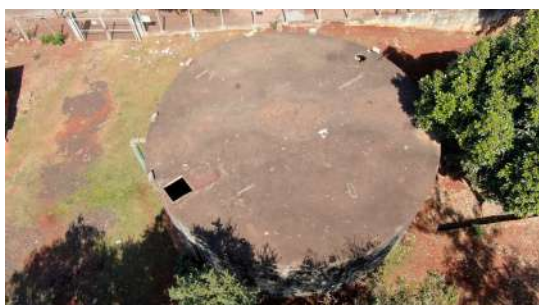
Foto 1 - Ausência de guarda-corpo próximo a tampa de inspeção.

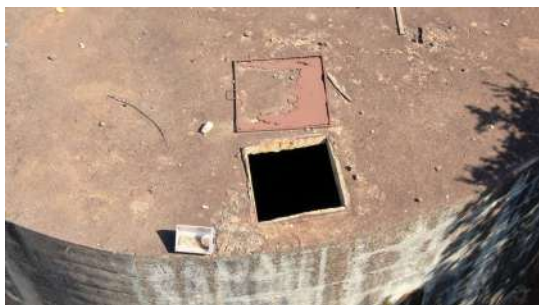
Foto 1 - Ausência de tampa de inspeção.

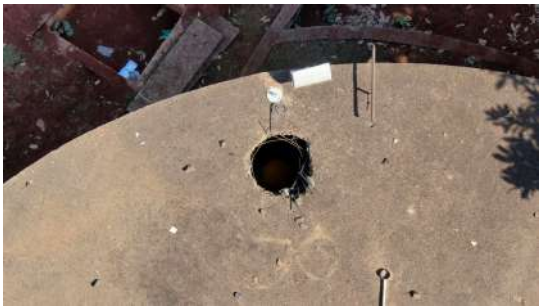
Foto 3 - Abertura na laje sem proteção.
