**Relatório de Fiscalização** 143/2025

**ARES** AGÊNCIA REGULADORA PCJ**RELATÓRIO DE FISCALIZAÇÃO TÉCNICA DOS SISTEMAS DE ÁGUA E ESGOTO DO MUNICÍPIO DE OLÍMPIA**

PRESTADOR: SABESP/OLÍMPIA

Americana, agosto de 2025

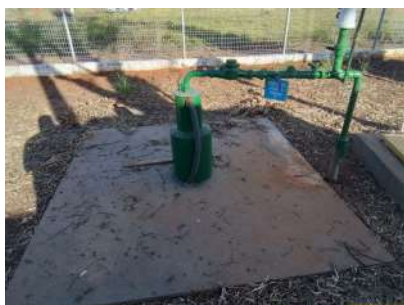
**Foto 1** - Vista do poço P-92.

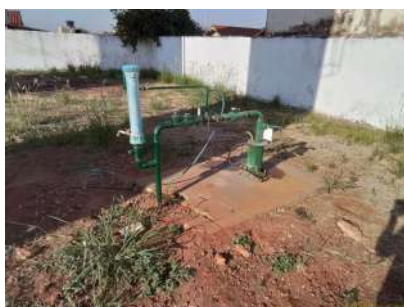
**Foto 1** - Vista do poço.

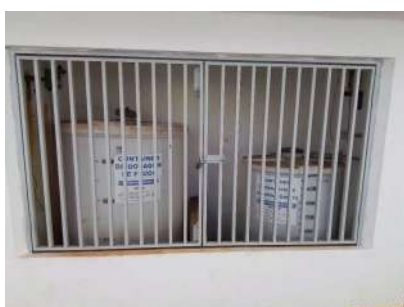
**Foto 5** - Tanques de produtos químicos.

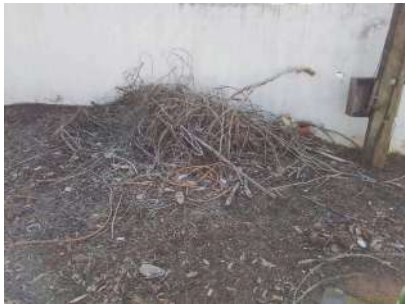
Foto 1 - Detalhe do acúmulo de material.

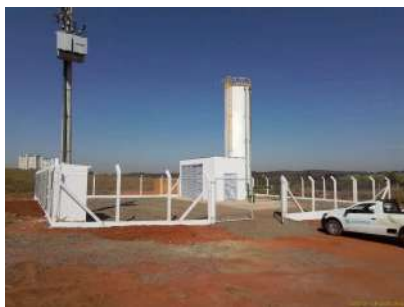
**Foto 1** - Vista do local.

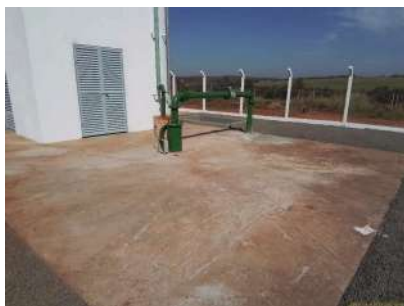
**Foto 3** - Laje do poço.

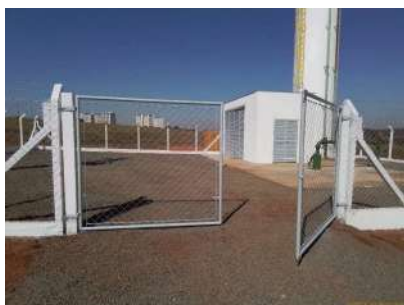
**Foto 1** - Portão do local sem identificação.

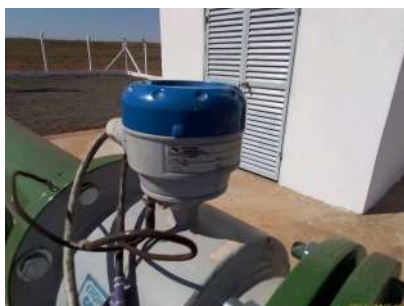
**Foto 1** - Detalhe do macromedidor.

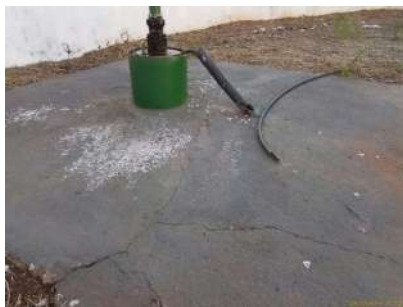
**Foto 5** - Detalhe da laje do poço.

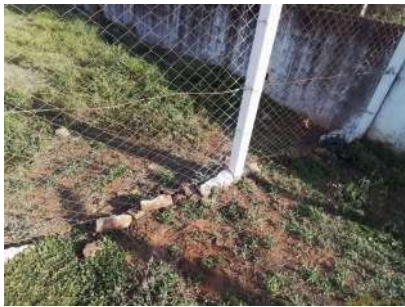
Há diversos trechos da cerca em que há danos conforme fotos 1 a 3. É necessário que o prestador faça a manutenção.

Foto 1 - Local 1 - cercamento danificado.

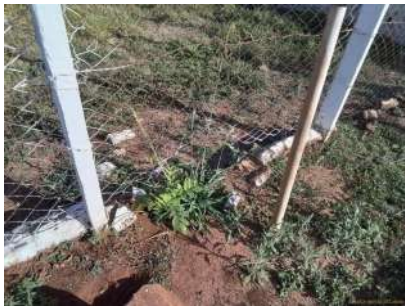
Foto 2 - Local 2 - cercamento danificado.

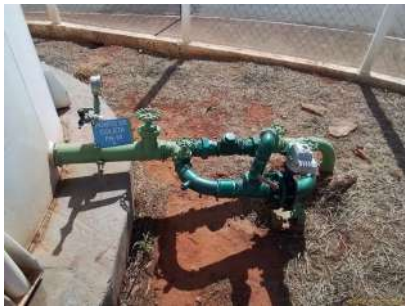
**Foto 3** - Saída do reservatório, com manômetro instalado.

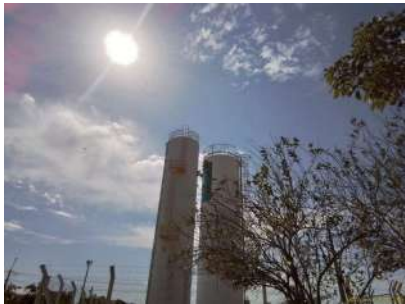
**Foto 8** - Topo dos reservatórios.

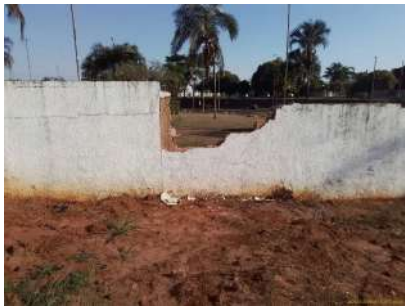
Foto 1 - Detalhe do cercamento danificado.

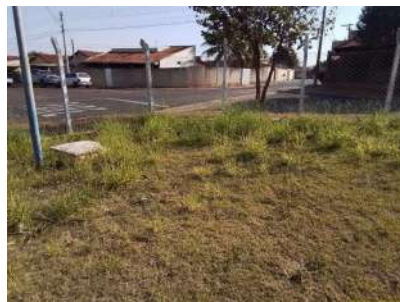
**Foto 2** - Vegetação alta na área do reservatório.

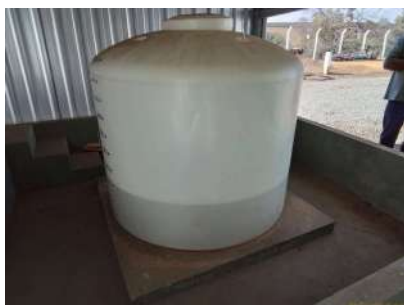
**Foto 1** - Tanque de cloro sem identificação.

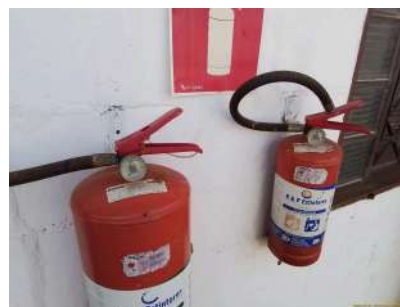
**Foto 2** - Extintor próximo ao almoxarifado e com validade expirada.

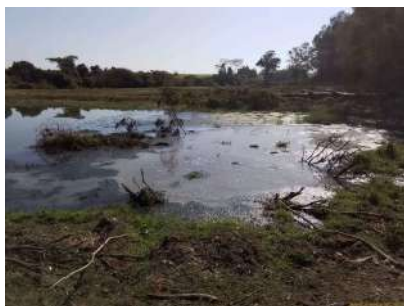
**Foto 3** - Vista da lagoa anaeróbia com acúmulo de vegetação em seu interior e em torno.

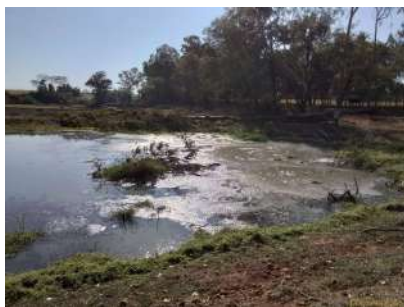
**Foto 1** - Acúmulo de vegetação na lagoa anaeróbia.

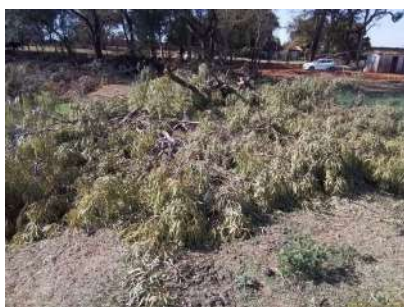
**Foto 4** - Mais vegetação acumulada.

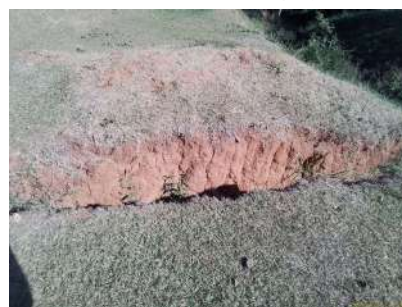
**Foto 5** - Vala aberta próxima à saída do efluente tratado.

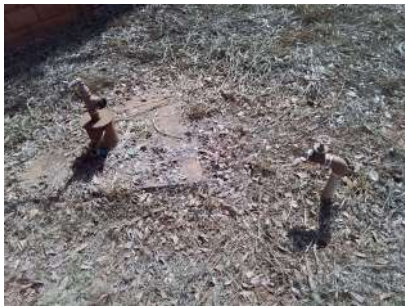
Foto 3 - P24 sem cavalete.
