## Relatório de Fiscalização 149/2025

RELATÓRIO DE FISCALIZAÇÃO TÉCNICA DOS SISTEMAS DE ÁGUA E ESGOTO DO MUNICÍPIO DE  
RAFARD

PRESTADOR: DIVISÃO MUNICIPAL DE ÁGUA E ESGOTO DE RAFARD

Americana, agosto de 2025

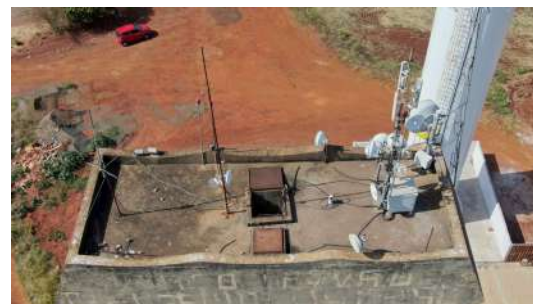
**Foto 6** - Cobertura sem guarda-corpo.

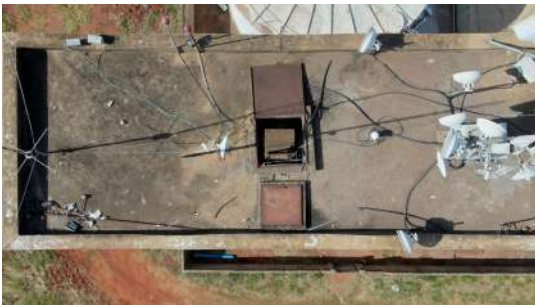
A tampa de inspeção da cobertura encontra-se aberta, devendo ser mantida devidamente fechada para garantir a segurança operacional e a proteção da qualidade da água.

**Foto 1** - Tampa de inspeção aberta.

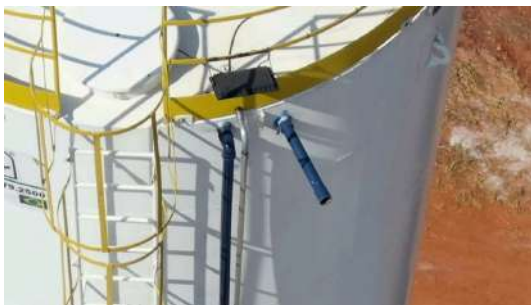
A tubulação do extravasor encontra-se sem tela de proteção, o que pode permitir a entrada de insetos e pequenos animais. Recomenda-se a instalação da devida proteção.

**Foto 1** - Extravasor sem tela de proteção.
