**Relatório de Fiscalização 15/1/2025**

**RELATÓRIO DE FISCALIZAÇÃO TÉCNICA DOS SISTEMAS DE ÁGUA E ESGOTO DO MUNICÍPIO DE  
MOGI DAS CRUZES**

PRESTADOR: SEMAE - Serviço Municipal de Água e Esgoto de Mogi das Cruzes

Em **10 e 11/07/2025** foram realizadas inspeções de campo nos subsistemas de água e esgoto para verificação de Não Conformidades, conforme Resolução ARES-PCJ nº 48 de 28/02/2014.

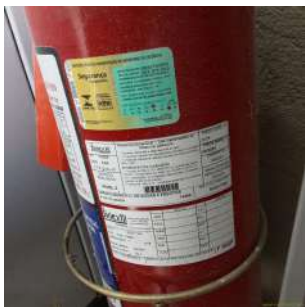
[EEE-7.10] - Extintor de incêndio com validade expirada

A manutenção de Nivel 2 deveria ter sido realizada em maio de 2025.

**Foto 1** - Detalhe da etiqueta de controle de manutenções do extintor - fora da validade.

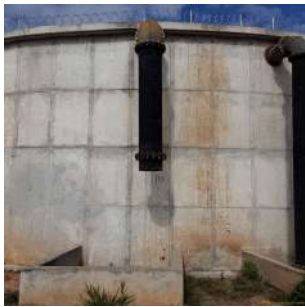
[RES6.9] Inexistência de telas de proteção contra entrada de insetos e pequenos animais nas tubulações de ventilação

Foto 1 - Tubo extravasor do Reservatório I, sem tela de proteção.

Instalar telas de proteção nos tubos extravasores dos Reservatórios I e II.

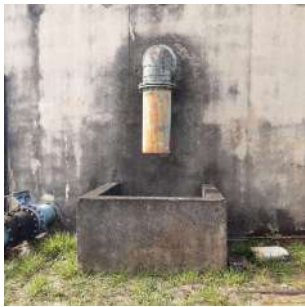
Foto 2 - Tubo extravasor do Reservatório II, sem tela de proteção.

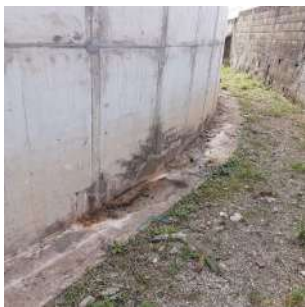
[RES6.3] Existência de vazamentos aparentes

O Reservatório I apresenta alguns pontos com vazamentos. Necessário providenciar a contenção do vazamento para evitar maiores danos à estrutura.

Foto 1 - Vazamento na base do Reservatório I.

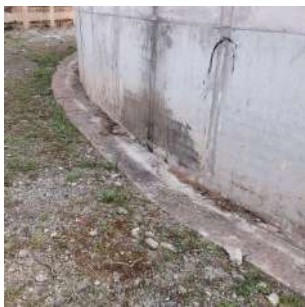
Foto 2 - Vazamento na base do Reservatório I.

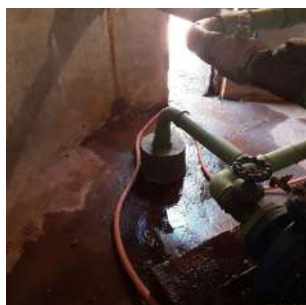
| [EEA4.7] Drenagem inadequada de água de lubrificação de gaxetas | Não Conforme |
| [EEA4.7] Observações | O sistema instalado para drenagem da água de lubrificação das gaxetas não está funcionando adequadamente, é necessário readequar o sistema. |

**Foto 1** - Água proveniente da lubrificação das gaxetas.

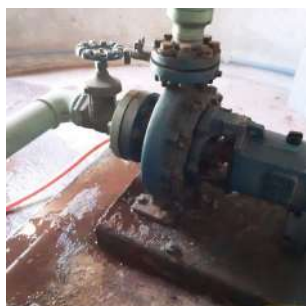
**Foto 3** - O sistema está falho nas duas bombas.

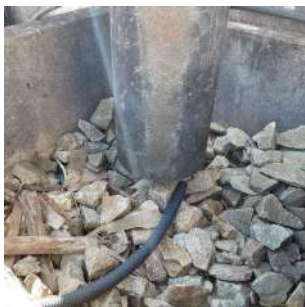
Foto 1 - Tubo extravasor do Reservatório II, sem tela de proteção.

| [RES6.9] Observações | Instalar telas de proteção nos tubos extravasores dos Reservatórios II e III. |

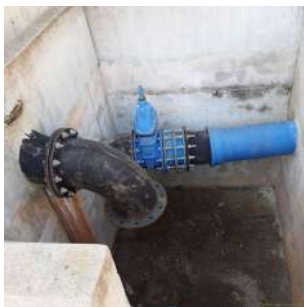
Foto 2 - Tubo extravasor do Reservatório III, sem tela de proteção.
