**Relatório de Fiscalização 155/2025**

**RELATÓRIO DE FISCALIZAÇÃO TÉCNICA DO SISTEMA DE ESGOTAMENTO SANITÁRIO  
DO MUNICÍPIO DE JUNDIAÍ**

PRESTADOR: COMPANHIA SANEAMENTO DE JUNDIAÍ (CSJ)

Verificação de Não Conformidades

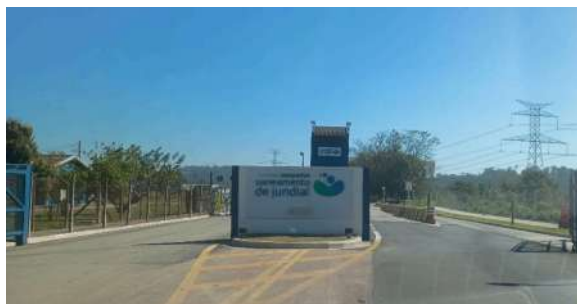
**Foto 1** - Entrada da ETE Jundiaí.

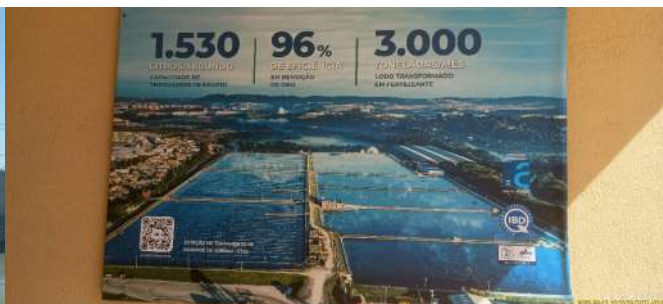
**Foto 2** - Painel com números gerais do tratamento na ETE Jundiaí.

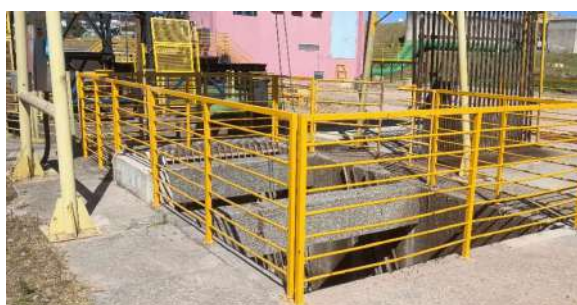
**Foto 3** - Tratamento preliminar (gradeamento grosseiro com limpeza manual).

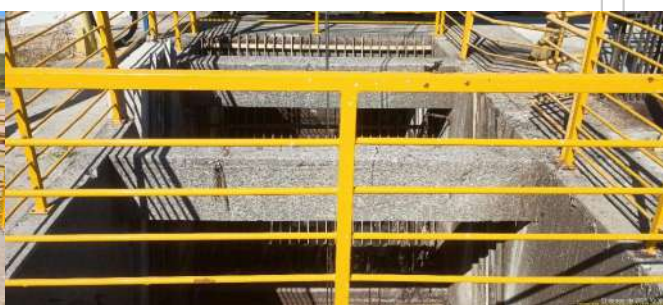
**Foto 4** - Tratamento preliminar (gradeamento grosseiro com limpeza manual).

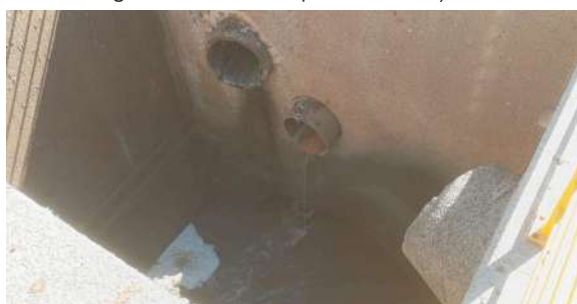
**Foto 5** - Chegada do esgoto bruto, antes do tratamento preliminar.

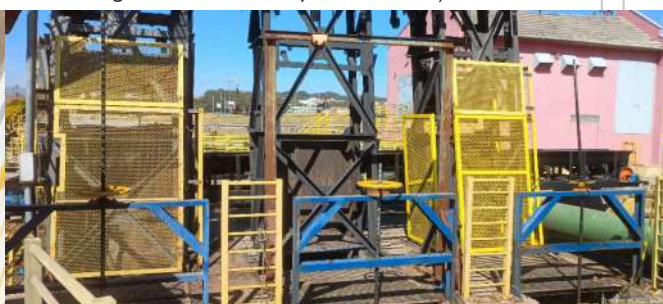
**Foto 6** - Tratamento preliminar (gradeamento médio com limpeza automatizada).

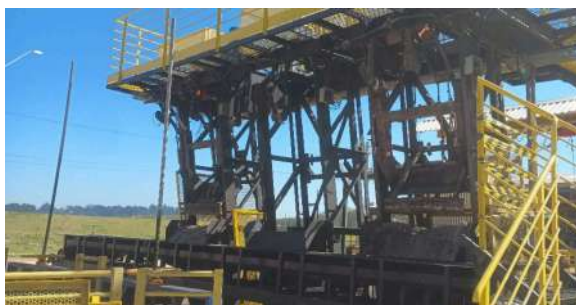
**Foto 7** - Tratamento preliminar (gradeamento médio com limpeza automatizada).

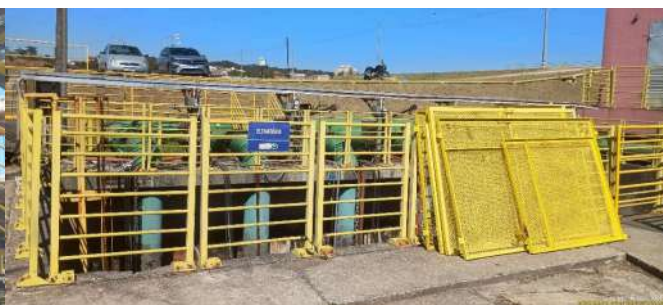
**Foto 8** - Poço da estação elevatória de esgoto, pós tratamento preliminar.

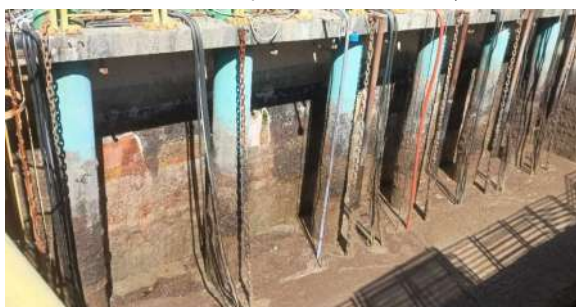
**Foto 9** - Poço da estação elevatória de esgoto, pós tratamento preliminar.

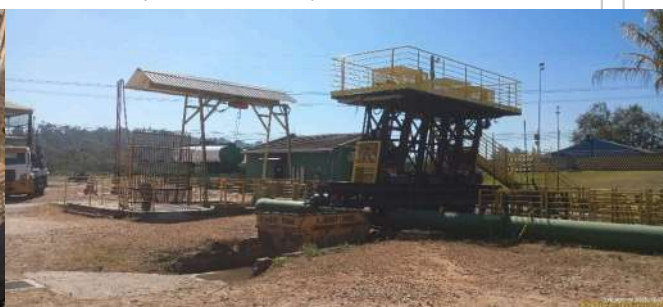
**Foto 10** - Vista geral do tratamento preliminar.

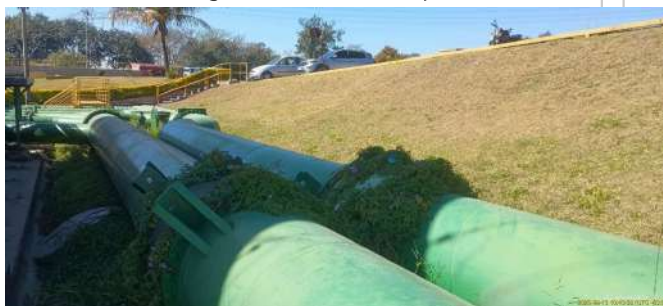
**Foto 11** - Linhas de recalque da estação elevatória de esgoto para os desarenadores.

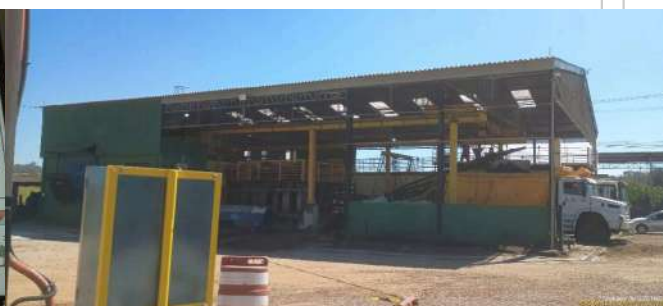
**Foto 15** - Galpão das centrífugas de lodo.

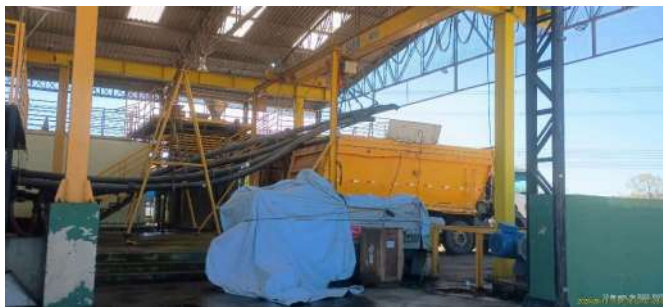
**Foto 17** - Adensamento e centrifuga do lodo.

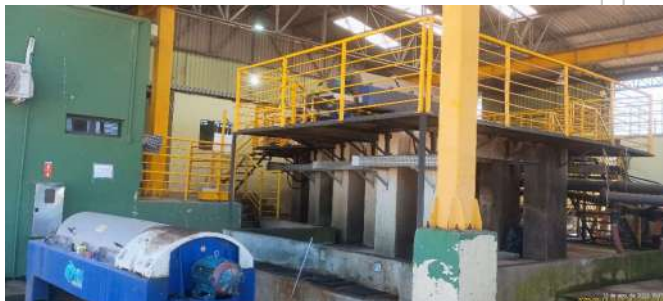
**Foto 18** - Adensamento e centrifuga do lodo.

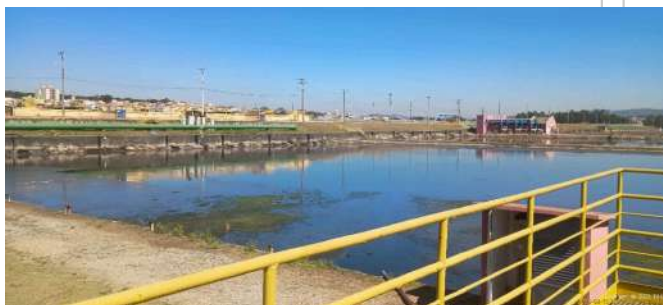
**Foto 21** - Vista geral da lagoa 1 de decantação.

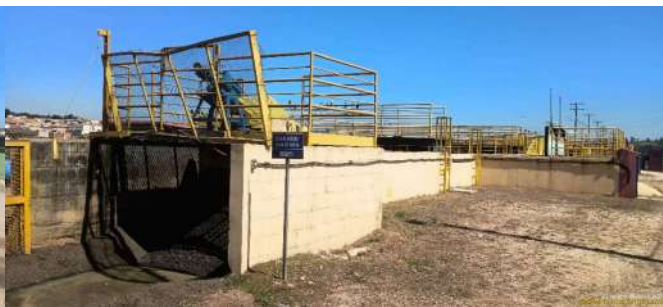
**Foto 25** - Desarenadores.

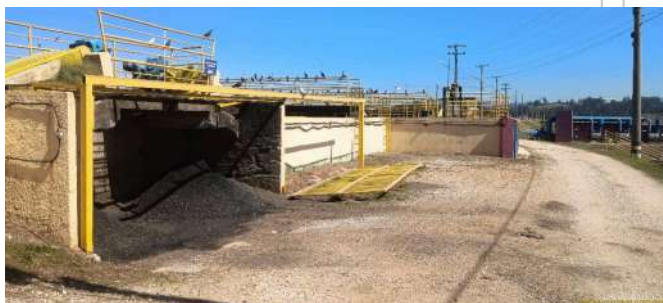
**Foto 26** - Desarenadores.

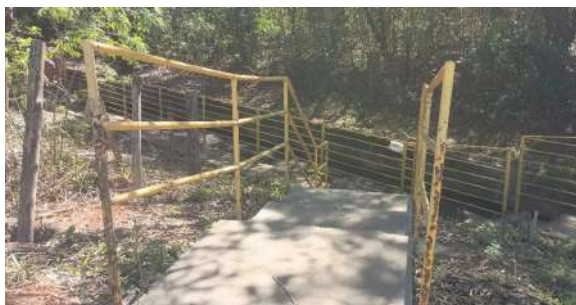
**Foto 35** - Saída 1 (Lagoas 1 e 2 de decantação) do efluente tratado.

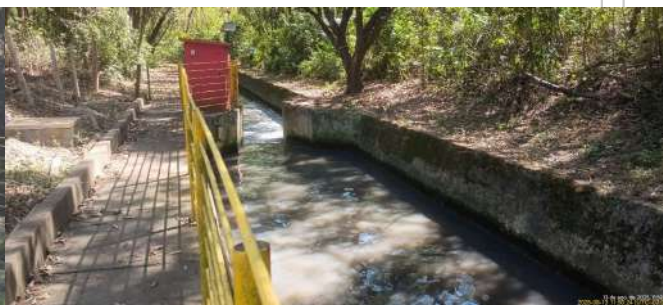
**Foto 36** - Saída 1 (Lagoas 1 e 2 de decantação) do efluente tratado.

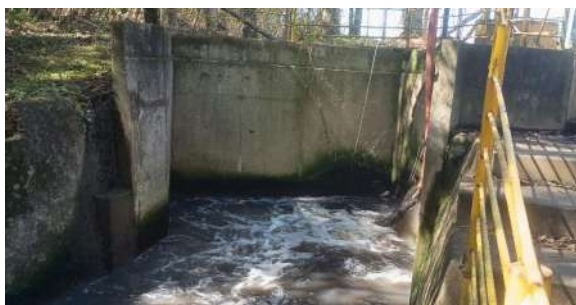
**Foto 37** - Saída 1 (Lagoas 1 e 2 de decantação) do efluente tratado.
