Em **19/08/2025** foram realizadas inspeções de campo nos subsistemas de **água** para verificação de Não Conformidades, conforme Resolução ARES-PCJ nº 48 de 28/02/2014.

Nas inspeções realizadas **foram** identificadas não conformidades novas, nos termos da Resolução ARES-PCJ nº 48 de 28/02/2014.

Novo Item Fiscalizado 12.793 - RES. VALE 1 - SÃO JOSÉ DO RIO PARDO (São José do Rio Pardo)

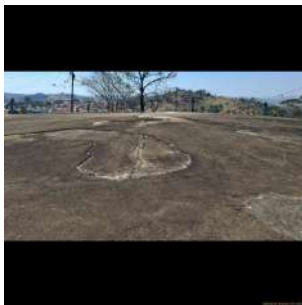
**Foto 1** - Vista superior do Reservatório Vale 1 em São José do Rio Pardo

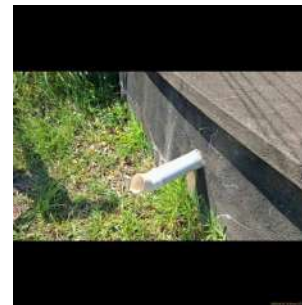
**Foto 2** - Extravasador do Reservatório Vale 1 em São José do Rio Pardo

| [RES6.9] Observações | Não tem tela no extravasor |

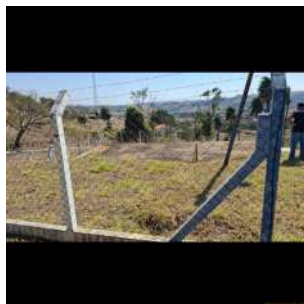
**Foto 1** - Cercamento do Reservatório Vale 2 em São José do Rio Pardo

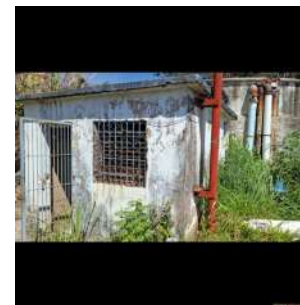
**Foto 4** - Vista na EEA Santo Antônio em São José do Rio Pardo

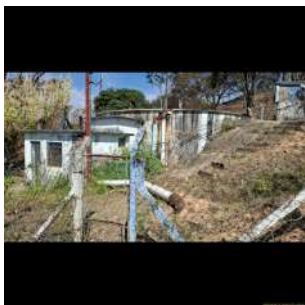
**Foto 1** - Entrada do Reservatório Santo Antônio em São José do Rio Pardo

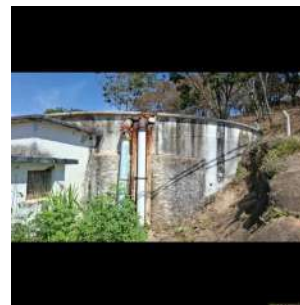
**Foto 2** - Vista do Reservatório Santo Antônio em São José do Rio Pardo

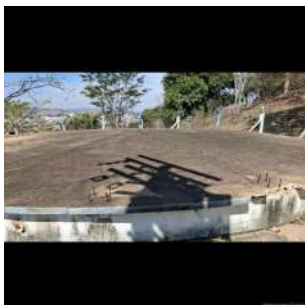
**Foto 3** - Vista superior do Reservatório Santo Antônio em São José do Rio Pardo

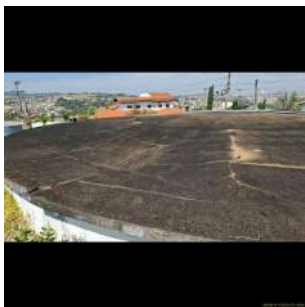
**Foto 1** - Laje cedendo do Reservatório Vila Formoso 1 em São José do Rio Pardo

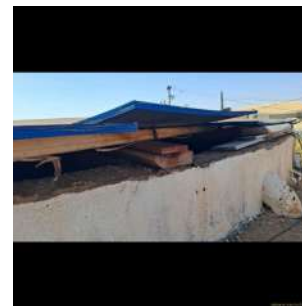
**Foto 4** - Reservatório Vila Formoso 1 em São José do Rio Pardo

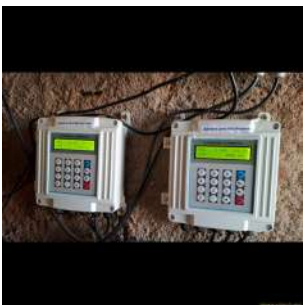
**Foto 4** - Medidores de vazão da EEA Vila Formosa em São José do Rio Pardo

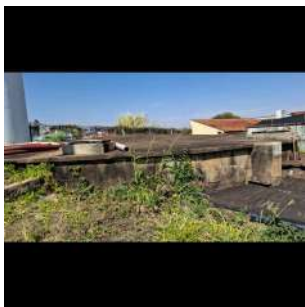
**Foto 1** - Vista do Reservatório Vila Pereira 1 em São José do Rio Pardo

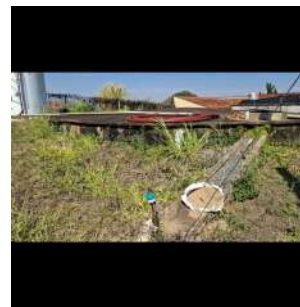
**Foto 2** - Vista lateral do Reservatório Vila Pereira 1 em São José do Rio Pardo

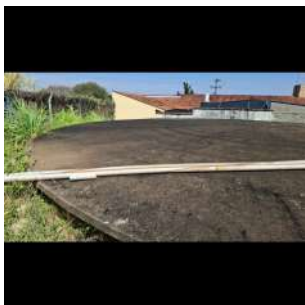
**Foto 3** - Tubulação do Reservatório Vila Pereira 1 em São José do Rio Pardo

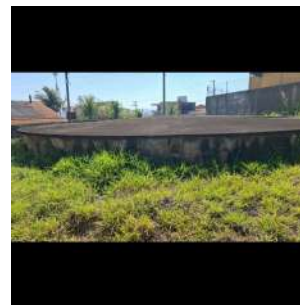
**Foto 4** - Vista lateral do Reservatório Vila Pereira 1 em São José do Rio Pardo

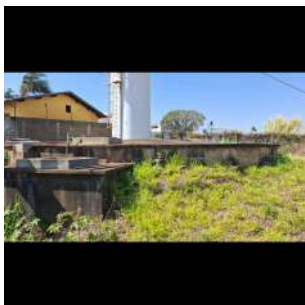
**Foto 5** - Vista lateral do Reservatório Vila Pereira 1 em São José do Rio Pardo

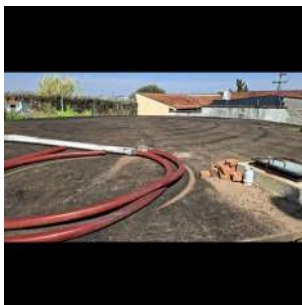
**Foto 7** - Vista superior do Reservatório Vila Pereira 1 em São José do Rio Pardo
