**Relatório de Fiscalização 163/2025**

FISCALIZAÇÃO NOS SISTEMAS DE ÁGUA E ESGOTO

**RELATÓRIO DE FISCALIZAÇÃO TÉCNICA DOS SISTEMAS DE ÁGUA E ESGOTO DO MUNICÍPIO DE  
CAPIVARI**

PRESTADOR: SAAE CAPIVARI

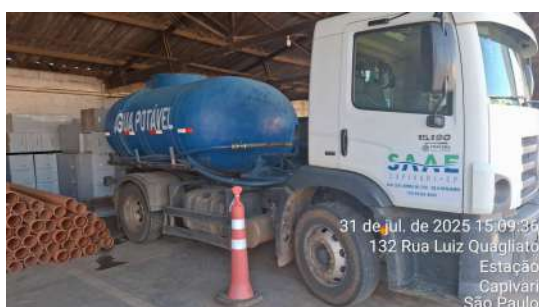
O local encontra-se sem operador presente. O SAAE dispõe de caminhão de apoio equipado com extintor.

**Foto 1** - Caminhão de apoio.

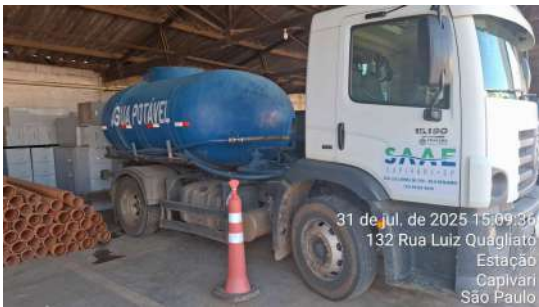
O local encontra-se sem operador presente. O SAAE dispõe de caminhão de apoio equipado com extintor.

Foto 1 - Caminhão de apoio.

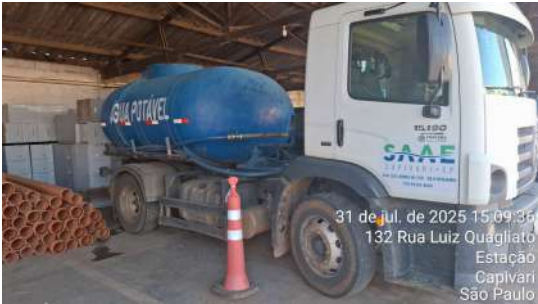
O local encontra-se sem operador presente. O SAAE dispõe de caminhão de apoio equipado com extintor.

Foto 1 - Caminhão de apoio.

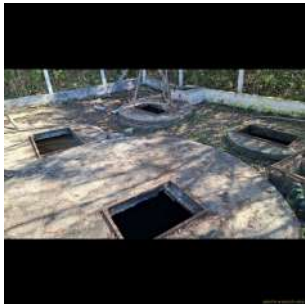
Nenhum dos poços possui tampa instalada, sendo necessária a realização da instalação.

Foto 1 - Poços sem tampa.

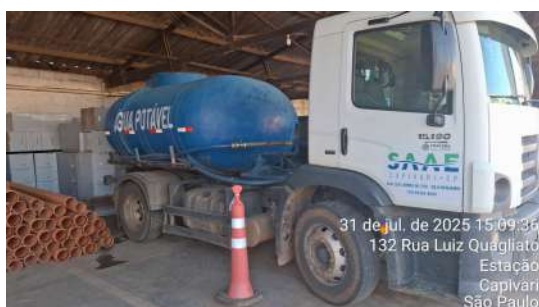
O local encontra-se sem operador presente. O SAAE dispõe de caminhão de apoio equipado com extintor.

**Foto 1** - Caminhão de apoio.

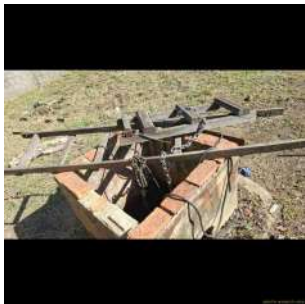
A EEE apresenta meio precário de escoramento para conjunto motobomba e chave boa. É

necessário providenciar a instalação de suporte seguro para ancoragem.

Foto 1 - Ancoragem precária do conjunto motobomba e da chave boia.

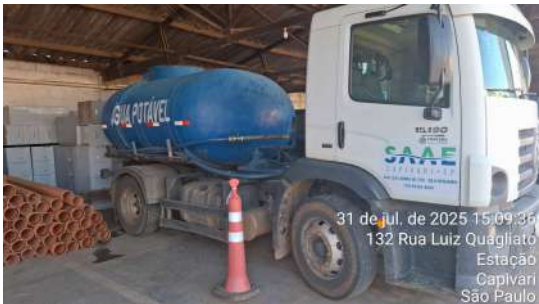
O local encontra-se sem operador presente. O SAAE dispõe de caminhão de apoio equipado com extintor.

Foto 1 - Caminhão de apoio.

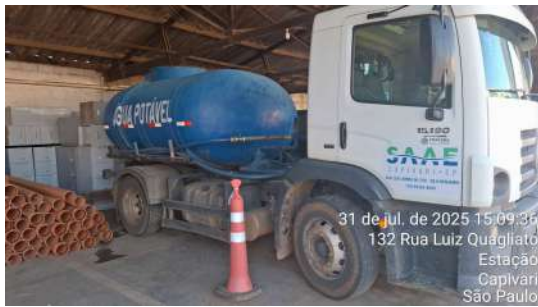
O local encontra-se sem operador presente. O SAAE

dispõe de caminhão de apoio equipado com extintor.

**Foto 1** - Caminhão de apoio.

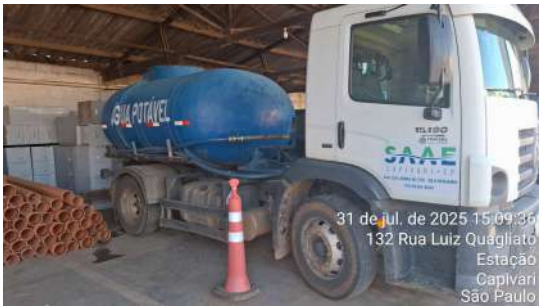
O local encontra-se sem operador presente. O SAAE dispõe de caminhão de apoio equipado com extintor.

Foto 1 - Caminhão de apoio.

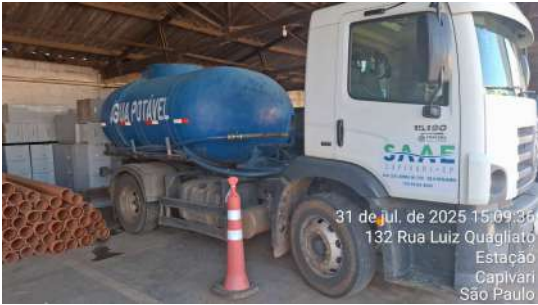
O local encontra-se sem operador presente. O SAAE dispõe de caminhão de apoio equipado com extintor.

Foto 1 - Caminhão de apoio.

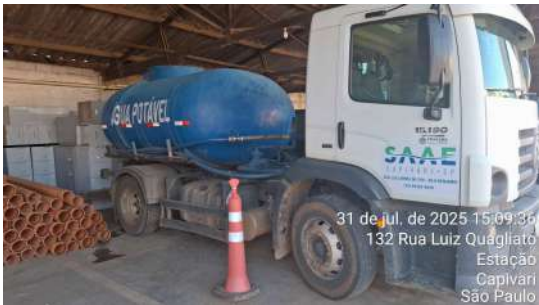
O local encontra-se sem operador presente. O SAAE dispõe de caminhão de apoio equipado com extintor.

Foto 1 - Caminhão de apoio.
