## Relatório de Fiscalização 169/2025

RELATÓRIO DE FISCALIZAÇÃO TÉCNICA DOS SISTEMAS DE ÁGUA E ESGOTO DO MUNICÍPIO DE VALINHOS

PRESTADOR: DAEV SA

Em 31/07/2025 foram realizadas inspeções de campo nos subsistemas de água e esgoto para verificação de Não Conformidades, conforme Resolução ARES-PCJ nº 48 de 28/02/2014.

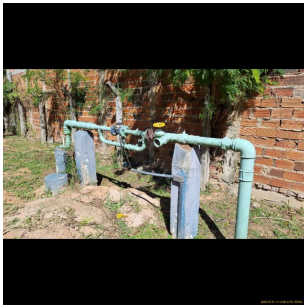
Foto 1 - Identificação - Poço Rollin Telles

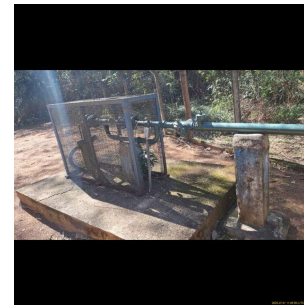
Foto 1 - Visão geral e identificação - Poço Pessagno

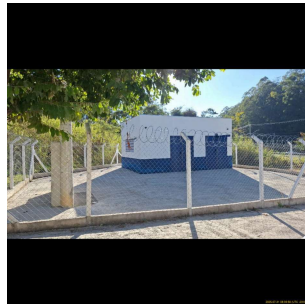
Foto 1 - Estação elevatória de esgoto Parque Portugal - visão geral

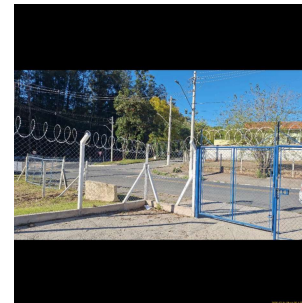
Foto 2 - Acesso para manutenção dos conjuntos motobomba

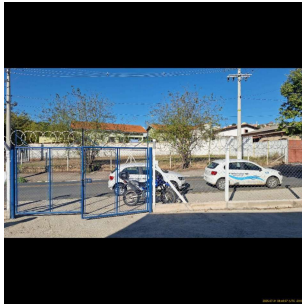
| Subsistema | Código Não conforme | Item não conforme | Prazos |
|---|---|---|---|
| EEE Parque Portugal (anexo 3.1.) | EEE-7.6 | Ausência de identificação da área | 180 dias |

[EEE-7.6] - Ausência de identificação da área

Ainda não foi providenciada a identificação ao local.

Foto 1 - Ausência de identificação de área
