**Relatório de Fiscalização 170/2025**

FISCALIZAÇÃO NOS SISTEMAS DE ÁGUA E ESGOTO

**RELATÓRIO DE FISCALIZAÇÃO TÉCNICA DOS SISTEMAS DE ÁGUA E ESGOTO DO MUNICÍPIO DE  
CERQUILHO****PRESTADOR: SERVIÇO AUTÔNOMO DE ÁGUA E ESGOTO DE CERQUILHO - SAAEC****Verificação de Não Conformidades****Americana, agosto de 2025****1. IDENTIFICAÇÃO DO MUNICÍPIO E PRESTADOR****1.1 MUNICÍPIO**

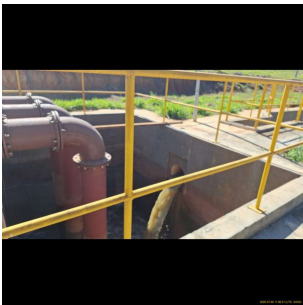
Foto 1 - Esgoto Bruto, pós desarenador em poço pulmão para recalque à ETE Rio Sorocaba

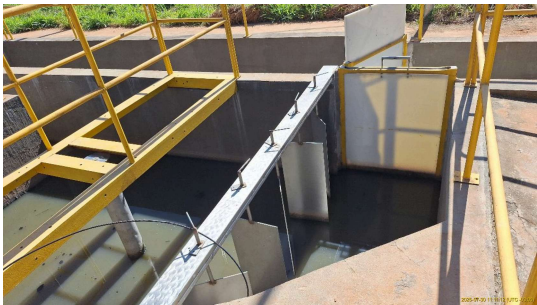
Foto 2 - Conjunto de raspadores para retirada de excesso de lodo

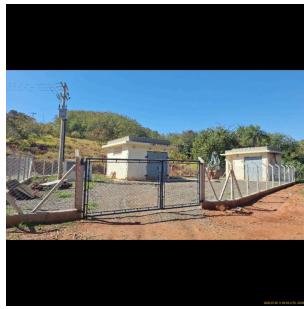
Foto 1 - Visão geral e cercamento de área

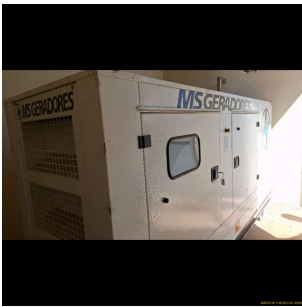
Foto 10 - Gerador de energia

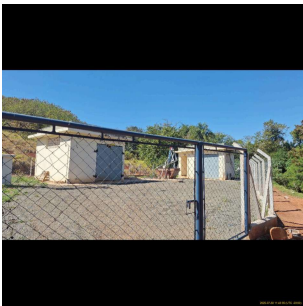
[EEE-7.6] - Ausência de identificação da área

Foto 1 - Ausência de identificação

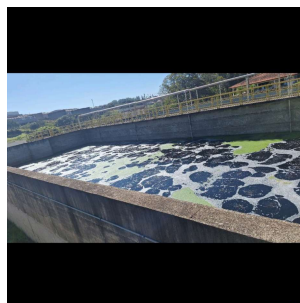
Foto 11 - Segundo módulo de aeração em teste de estanqueidade

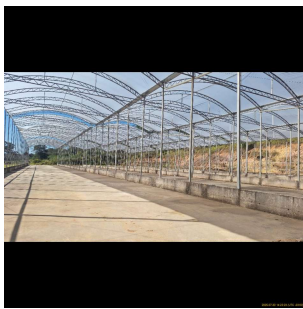
Foto 26 - Estufa para secagem do lodo -  
ainda não sendo utilizada

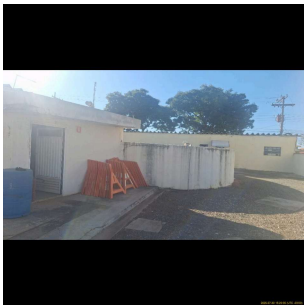
Foto 3 - Visão geral - situação do R4

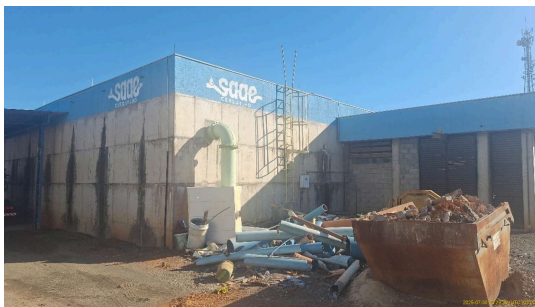
Foto 1 - Visão geral - Reservatório R1- 2 câmaras

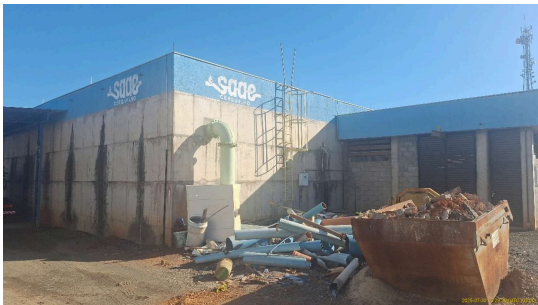
O entorno do reservatório possuía descartes de entulho e materiais diversos. Solicita-se ao prestador a comprovação da organização periódica.

Foto 1 - Materiais de descarte no entorno do Reservatório R1
