## Relatório de Fiscalização

### RELATÓRIO DE FISCALIZAÇÃO TÉCNICA DOS SISTEMAS DE ÁGUA E ESGOTO DO MUNICÍPIO DE ARARAQUARA

PRESTADOR: Departamento Autônomo de Água e Esgotos - DAAE

Americana, Agosto de 2025

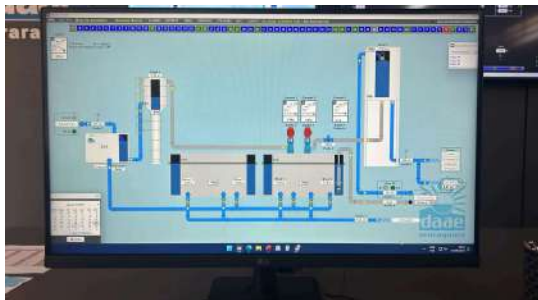
**Foto 1** - Visualização dos reservatórios da ETA  
Paio no CCO, dentre eles o R24

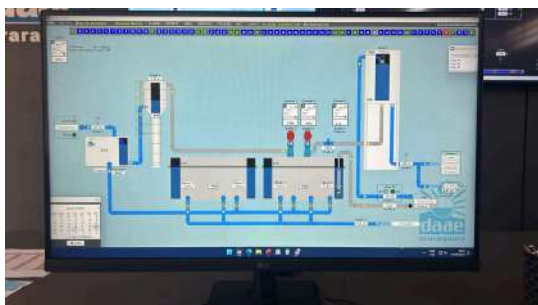
**Foto 1** - Visualização dos reservatórios da ETA Paioi, incluindo o R16. Verifica-se o nível dos reservatórios.

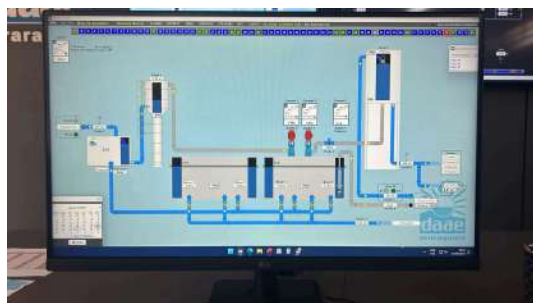
**Foto 14** - Visualização dos reservatórios da ETA Paioi, dentre eles o R5A.

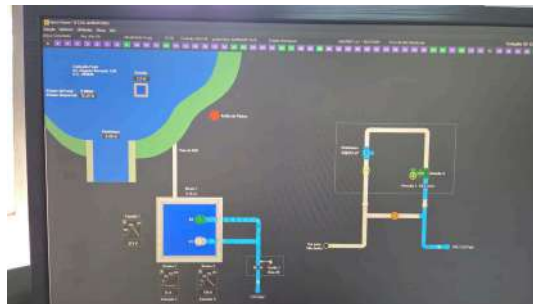
**Foto 8** - Visualização da captação no CCO.

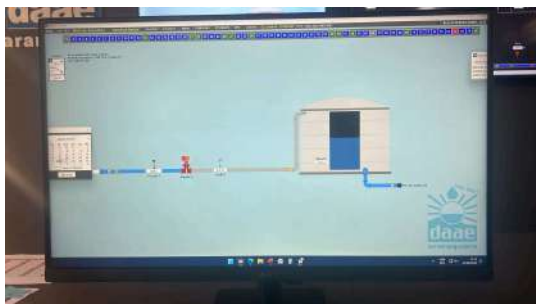
**Foto 1** - Monitoramento do nível com telemetria.

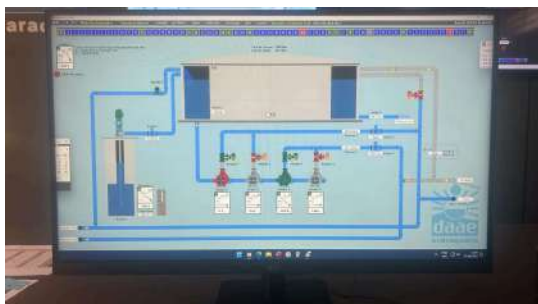
**Foto 1** - Visualização do nível do R38 com telemetria.

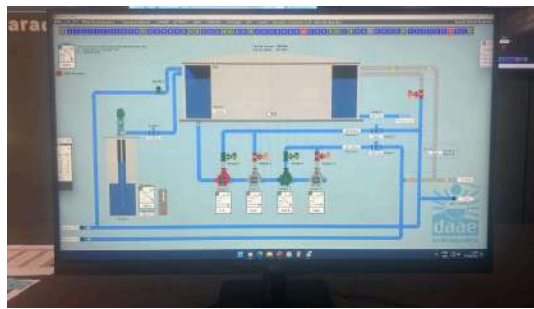
**Foto 6** - Visualização do poço no CCO.

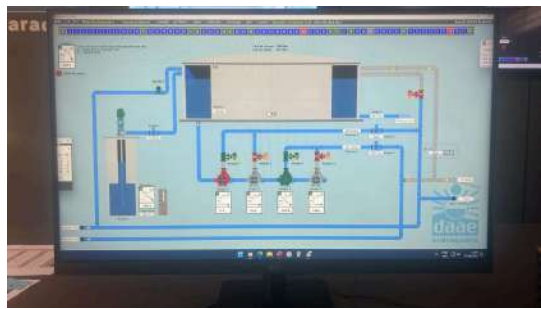
**Foto 10** - Visualização do poço, R38 e elevatória Planalto Novo. Observa-se o funcionamento da elevatória e as possíveis destinações de água recalcada.

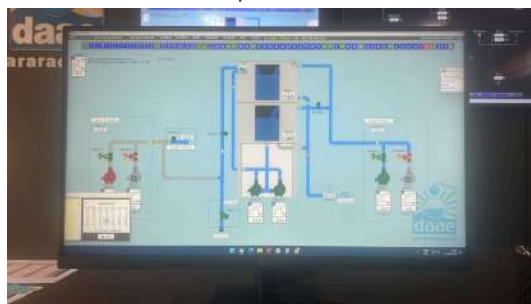
**Foto 7** - Visualização da elevatória no CCO.

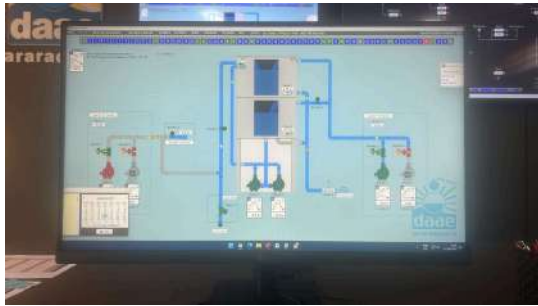
**Foto 1** - Visualização do nível do reservatório no sistema por telemetria.

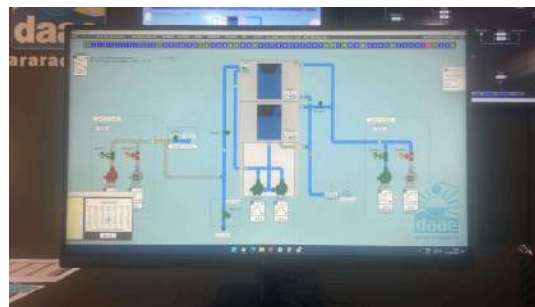
**Foto 7** - Visualização das bombas no CCO.

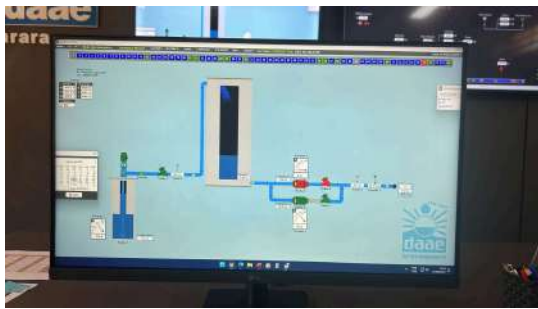
**Foto 1** - Visualização do nível do reservatório com telemetria.
