### RELATÓRIO DE FISCALIZAÇÃO TÉCNICA DOS SISTEMAS DE ÁGUA E ESGOTO DO MUNICÍPIO DE ARARAS

PRESTADOR: Serviço de Água e Esgoto do Município de Araras - SAEMA

Verificação de Não Conformidades

Americana, setembro de 2025

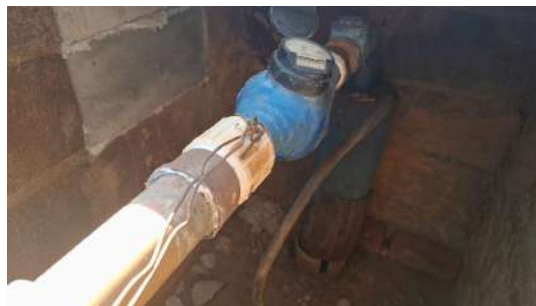
**Foto 16** - Cavalete do poço.

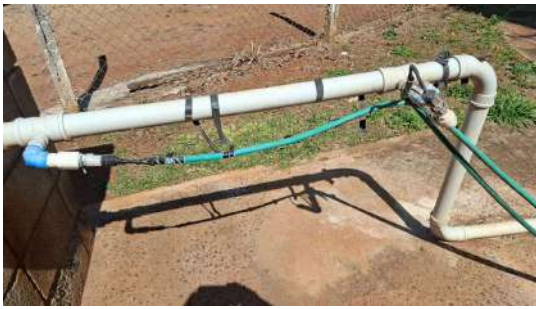
**Foto 17** - Tubulação de saída do poço, onde é realizado o tratamento da água.

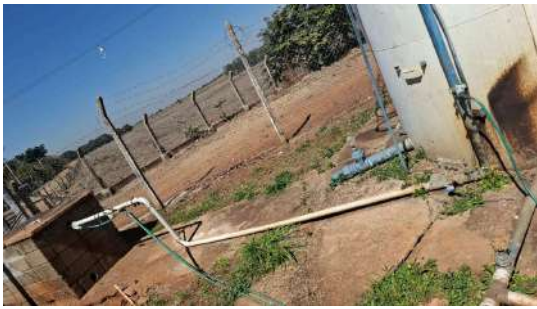
**Foto 11** - Poço que abastece o reservatório.

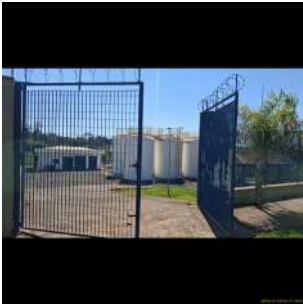
Foto 1 - Entrada da ETE.

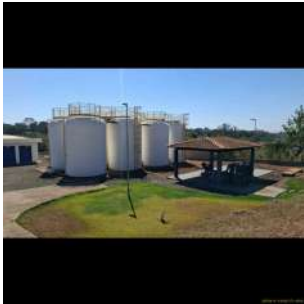
Foto 2 - Tratamento e estação elevatória de esgoto tratado.

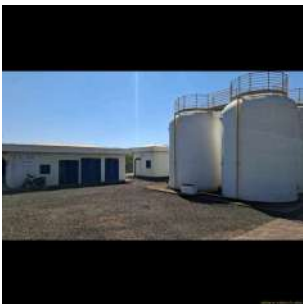
Foto 3 - Vista geral da ETE.

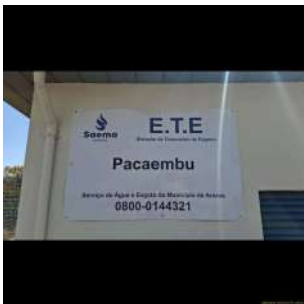
Foto 4 - Placa de identificação.

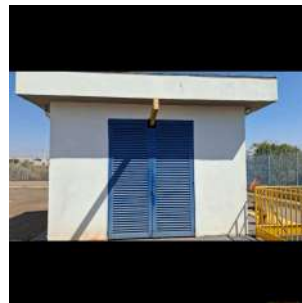
**Foto 16** - Casa de bombas da elevatória.
