### RELATÓRIO DE FISCALIZAÇÃO TÉCNICA DOS SISTEMAS DE ÁGUA DO MUNICÍPIO DE INDAIATUBA

PRESTADOR: SAAE INDAIATUBA

Verificação de Não Conformidades nos sistemas

Americana, 05 de setembro de 2025

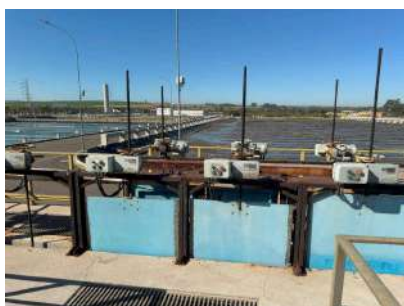
[ETA-5.22] - Ausência de manutenção, limpeza, conservação e segurança

**Foto 1** - Peças oxidadas
