### RELATÓRIO DE FISCALIZAÇÃO TÉCNICA DOS SISTEMAS DE ÁGUA E ESGOTO DO MUNICÍPIO DE CAMPINAS

PRESTADOR: Sociedade de Abastecimento de Água e Saneamento S/A – SANASA

Verificação de Não Conformidades

Novo Item Fiscalizado 12.696 - ETE BARÃO GERALDO (Campinas)

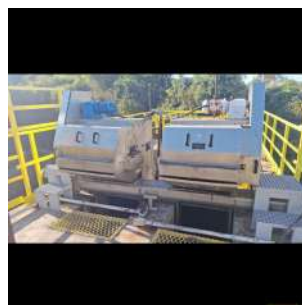
**Foto 10** - Acesso ao preliminar

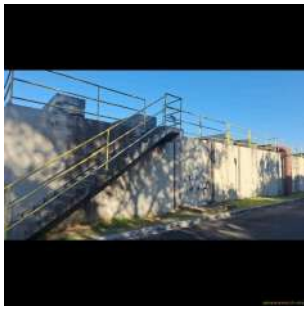
**Foto 15** - Disposição de areia removida

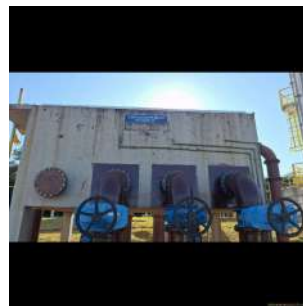
**Foto 20** - Entrada de esgoto no reator anaeróbio

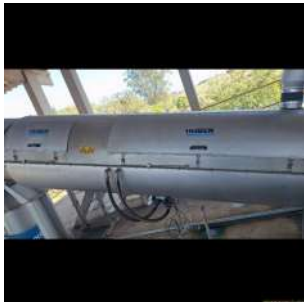
**Foto 30** - Floculador do lodo
