### RELATÓRIO DE FISCALIZAÇÃO TÉCNICA DOS SISTEMAS DE ESGOTAMENTO SANITÁRIO DO MUNICÍPIO DE AMERICANA

PRESTADOR: DEPARTAMENTO DE ÁGUA E ESGOTO (DAE) DE AMERICANA

Fiscalização Programada para Verificação de Não Conformidades

Americana, outubro de 2025

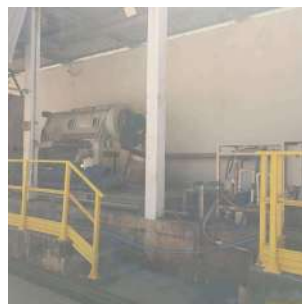
**Foto 13** - Centrífuga de lodo pós biodigestor.

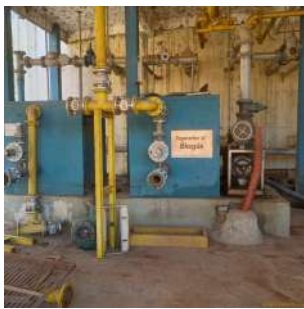
**Foto 17** - Equipamento soprador ao lado dos biodigestores (não está funcionando).

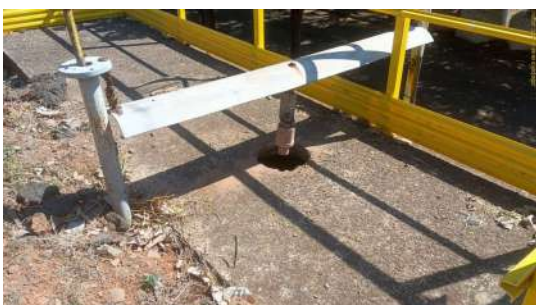
**Foto 33** - Macromedidor de entrada (segundo informação do prestador, o medidor não está informando precisamente as vazões).

Em que pese a existência de macromedidor de saída, o de entrada, apesar de estar instalado, não está operando adequadamente, segundo informações do prestador in loco.

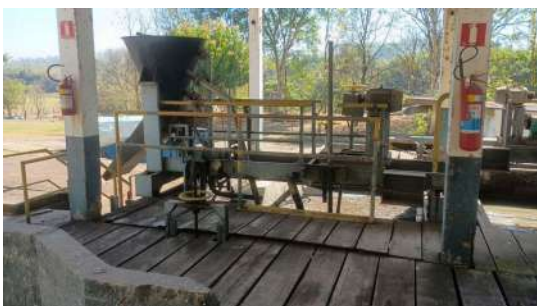
**Foto 41** - Estruturas 1 e 2 para remoção de areia, porém não estão operando .

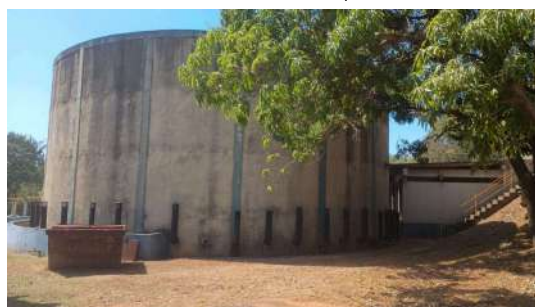
**Foto 51** - Filtros biológicos de percolação (desativados).

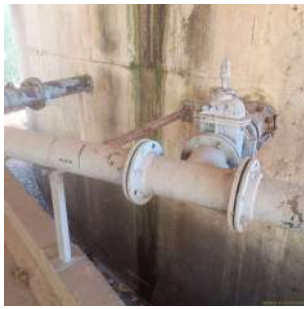
**Foto 5** - Escoamento do efluente pela alvenaria devido ao vazamento no biodigestor 1.

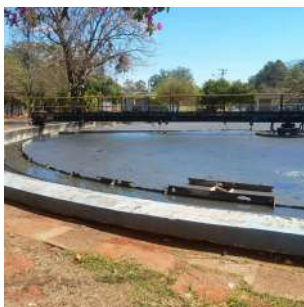
Diversas estruturas das etapas de tratamento da ETE estão em estágios avançados de corrosão e já deterioradas, comprometendo o adequado funcionamento e fluxo hidráulico da Estação. O prestador deve promover estudos técnicos, elaborar projetos e proceder com sua execução de modo a recuperar as estruturas e promover o devido tratamento do efluente.

**Foto 1** - Situação do decantador secundário 1, com corrosão nos estruturas internas do decantador.

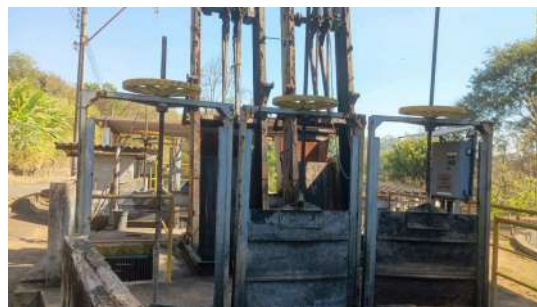
**Foto 2** - Situação das estruturas do equipamento de gradeamento fino.

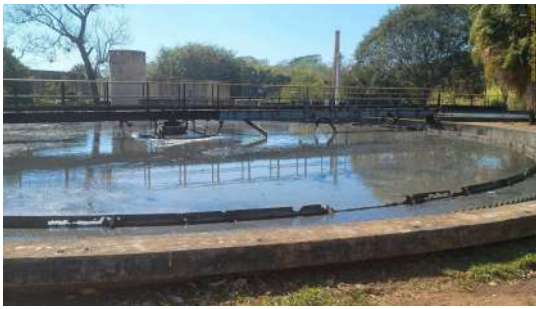
Foto 3 - Situação do decantador primário 1.

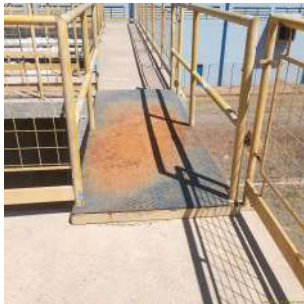
Durante a fiscalização foi constatada a existência de diversos guarda-corpos com oxidação, em diferentes níveis, inclusive a passarela entre os dois tanques de tratamento (Foto 1). É necessário que o

**Foto 1** - Situação da passarela entre os dois tanques de tratamento.

prestador proceda com reforma ou substituição da passarela indicada, garantindo segurança no trânsito entre os tanques, além de ser recomendado que tome ações preventivas e de conservação para evitar corrosão dos guarda-corpos e possíveis quedas e acidentes.
