### RELATÓRIO DE FISCALIZAÇÃO TÉCNICA DOS SISTEMAS DE ÁGUA E ESGOTO DO MUNICÍPIO DE ARTUR NOGUEIRA

PRESTADOR: SERVIÇO DE ÁGUA E ESGOTO DE ARTUR NOGUEIRA - SAEAN

Verificação de Não Conformidades

Americana, setembro de 2025

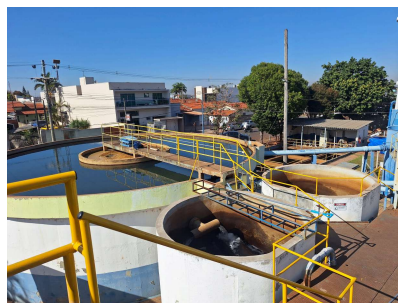
Foto 23 - Visão geral - flocculador, decantador e filtros - ETA II
