## Relatório de Fiscalização

RELATÓRIO DE FISCALIZAÇÃO TÉCNICA DOS SISTEMAS DE ÁGUA E ESGOTO DO MUNICÍPIO DE VINHEDO

PRESTADOR: SANEBAVI - SANEAMENTO BÁSICO VINHEDO

Americana, Setembro de 2025

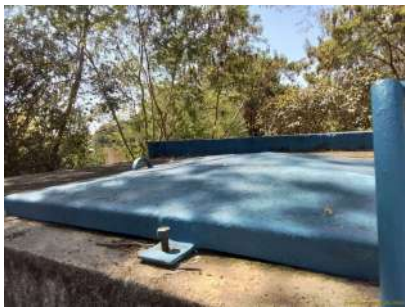
Foto 3 - Tampa do reservatório Vila João
