## Relatório de Fiscalização

### RELATÓRIO DE FISCALIZAÇÃO TÉCNICA DOS SISTEMAS DE ÁGUA DO MUNICÍPIO DE ITAPIRA

#### PRESTADOR: SERVIÇO AUTÔNOMO DE ÁGUA E ESGOTO DE ITAPIRA - SAAE ITAPIRA

Americana, setembro de 2025

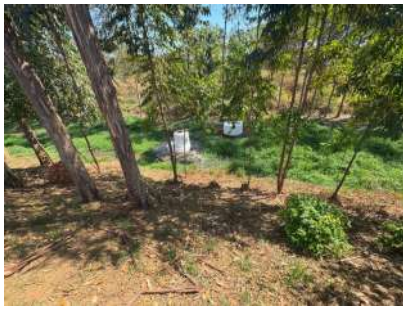
**Foto 13 - Vazamento de esgoto**

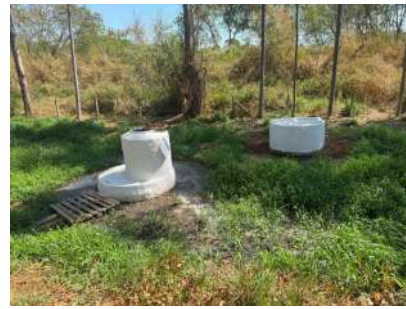
**Foto 14 - Vazamento de esgoto**

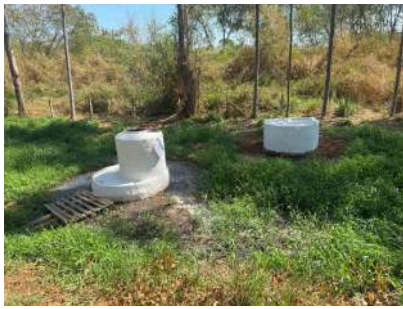
| [ETE8.16] Existência de vazamentos aparentes | Não Conforme |
| [ETE8.16] Observações | Foi constatado vazamento no coletor da ETE |

**Foto 1** - Detalhe do vazamento do coletor
