## Relatório de Fiscalização

### RELATÓRIO DE FISCALIZAÇÃO TÉCNICA DOS SISTEMAS DE ESGOTO DO MUNICÍPIO DE LIMEIRA

PRESTADOR: BRK AMBIENTAL LIMEIRA

Verificação de Não Conformidades

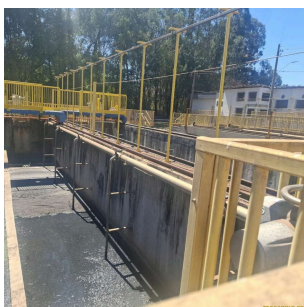
**Foto 5** - Desarenador em manutenção

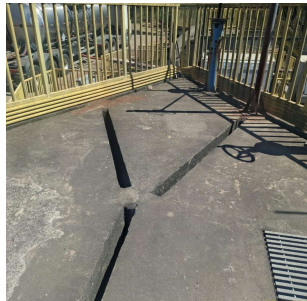
[ETE8.29] Ausência de manutenção, limpeza, conservação e segurança

segurança do trabalho,  
pois não havia grades  
de proteção nas  
aberturas do piso  
superior, antes do a  
peneira rotativa.

**Foto 1** - Ausência de grade de proteção nas aberturas

Tomar as providências indicadas por profissional de

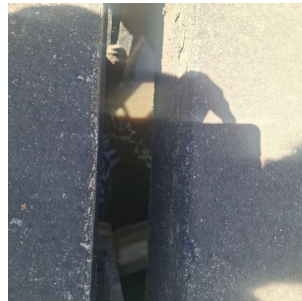
**Foto 2** - Detalhe da abertura
