**Relatório de Fiscalização 206/2025**

FISCALIZAÇÃO NOS SISTEMAS DE ÁGUA E ESGOTO

**ARES** AGÊNCIA  
REGULADORA  
PCJ**RELATÓRIO DE FISCALIZAÇÃO TÉCNICA DOS SISTEMAS DE ÁGUA E ESGOTO DO MUNICÍPIO DE  
MACAUBAL****PRESTADOR: Saneamento Ambiental de Macaubal (SAMA)****Verificação de Não Conformidades****Americana, setembro de 2025****1. IDENTIFICAÇÃO DO MUNICÍPIO E PRESTADOR****1.1 MUNICÍPIO**

Em 08/09/2025 e 09/09/2025 foram realizadas inspeções de campo nos subsistemas de água e esgoto para verificação de Não Conformidades, conforme Resolução ARES-PCJ nº 48 de 28/02/2014.

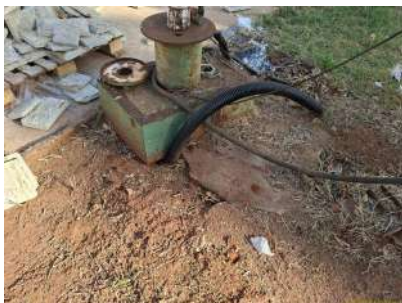
**Foto 1** - A laje de proteção encontrava-se danificada na data da fiscalização, sendo necessária a sua adequada manutenção.

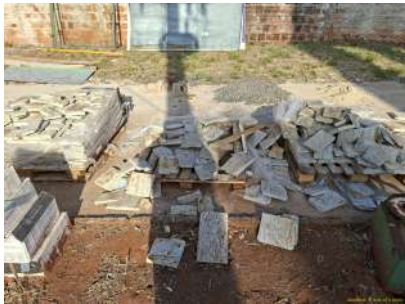
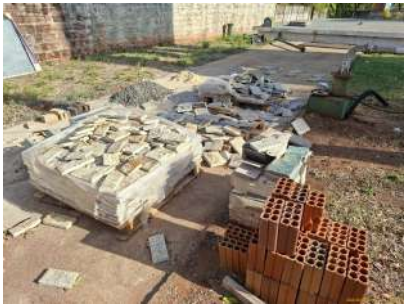
| [CSB2.17] Observações | Junto ao poço estão acumulados diversos materiais estranhos à operação do local. |

Foto 1 - Detalhe 1 do acúmulo de material.

Foto 2 - Detalhe 2 do acúmulo de material.

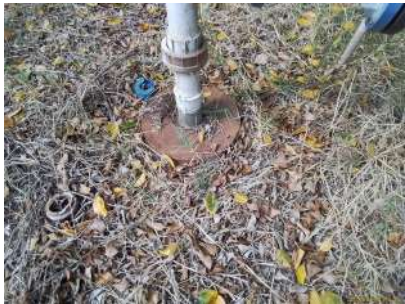
| [CSB2.5] Observações | Não há laje de proteção. |

Foto 1 - Detalhe do poço.

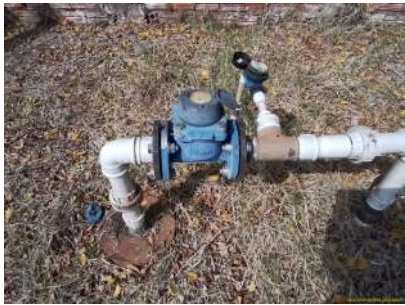
Foto 1 - Não há qualquer tomada de água para coleta de água bruta.

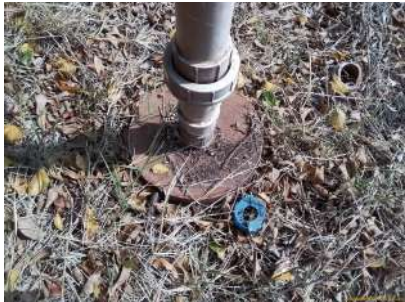
Foto 1 - Não há tubo de medição de nível.

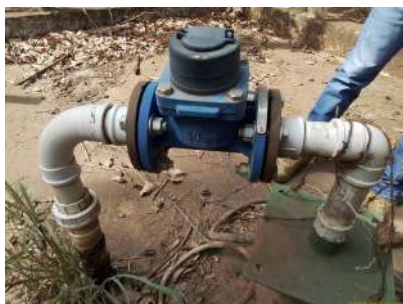
**Foto 1** - Não há qualquer tomada de água para coleta de água bruta.

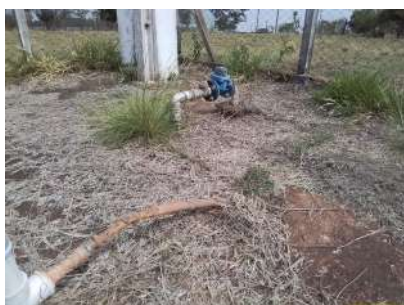
| [CSB2.17] Observações | Na data da fiscalização verificou-se que havia excesso de vegetação no local, sendo necessária a sua remoção. |

**Foto 1** - Acúmulo de vegetação sobre a laje do poço.

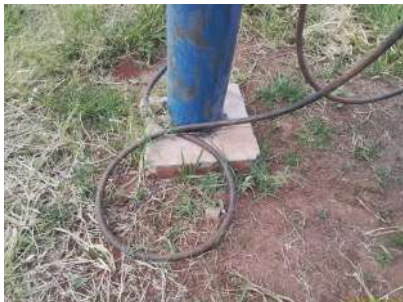
**Foto 1** - Ausência de laje de proteção.

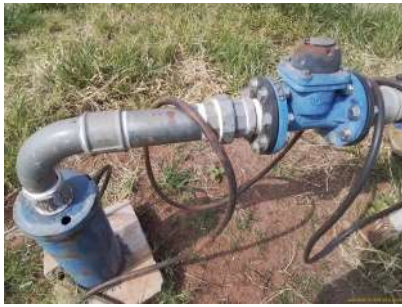
**Foto 1** - Detalhe do cavalete.

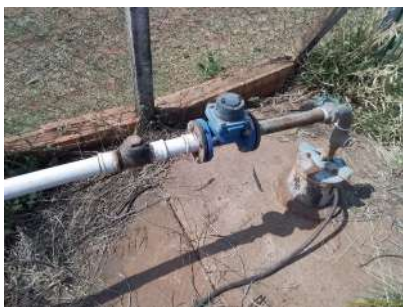
**Foto 1** - Detalhe do cavalete.

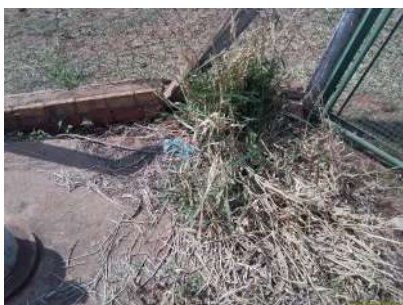
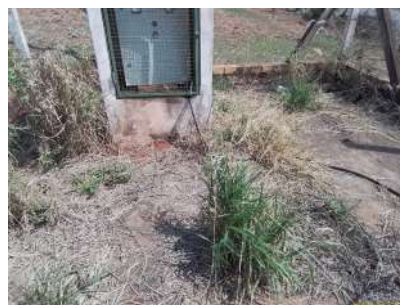
**Foto 1** - Acúmulo 1 de vegetação no local.

**Foto 2** - Acúmulo 2 de vegetação no local.

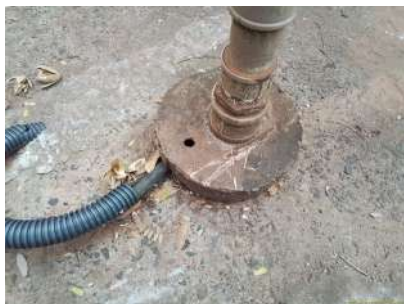
**Foto 1** - Detalhe do local para instalação do tubo de medição de nível.

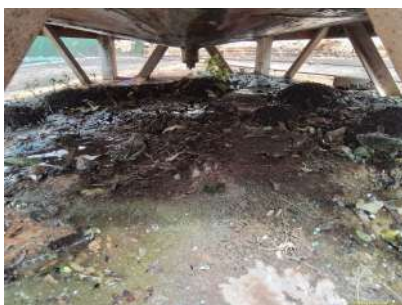
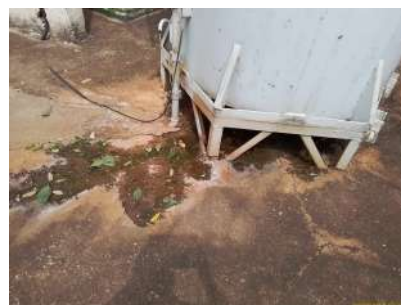
**[RES6.3] Existência de vazamentos aparentes**

**Foto 1** - Vazamento sob o reservatório.

**Foto 2** - Acúmulo da água oriunda do vazamento.

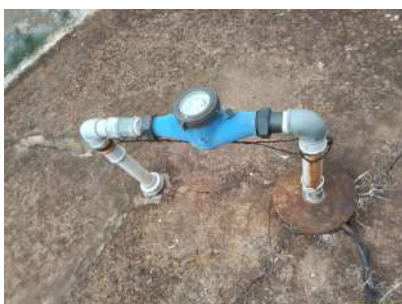
**Foto 1** - Detalhe do cavalete sem a tomada de água.

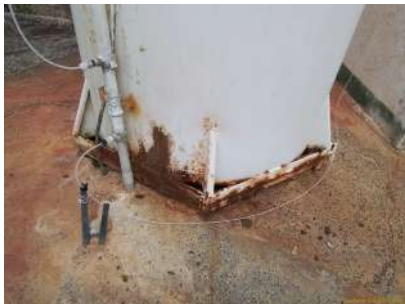
Na data da fiscalização verificou-se que a base do reservatório estava deteriorada, sendo necessária a sua adequada manutenção.

Foto 1 - Detalhe da corrosão na base do reservatório.

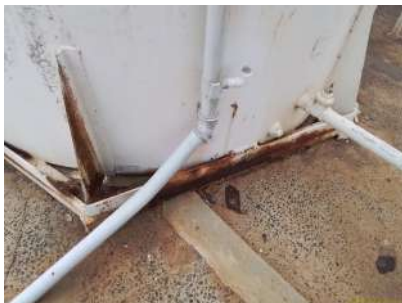
Na data da fiscalização verificou-se que a base do reservatório apresentava sinais de corrosão.

**Foto 1** - Detalhe da corrosão na base do reservatório.
