### RELATÓRIO DE FISCALIZAÇÃO TÉCNICA DOS SISTEMAS DE ÁGUA DO MUNICÍPIO DE AMPARO

PRESTADOR: SAAE - SERVIÇO AUTÔNOMO DE ÁGUA E ESGOTOS DE AMPARO

Verificação de Não Conformidades

Americana, setembro de 2025

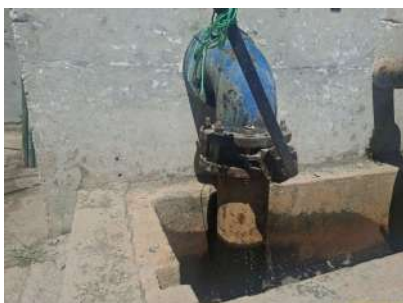
[ETA-5.13] - Existência de vazamentos aparentes

**Foto 1** - Registro 2 na saída dos filtros

Consertar os vazamentos em 2 registros na saída dos filtros.

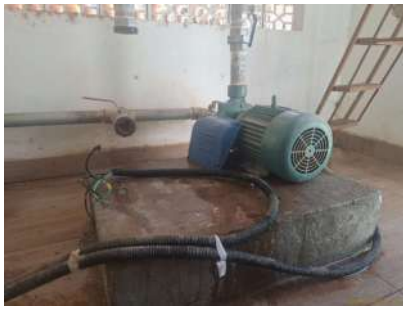
[EEA4.3] Ausência de conjunto moto bomba reserva

Foto 1 - Ausência de motobomba reserva

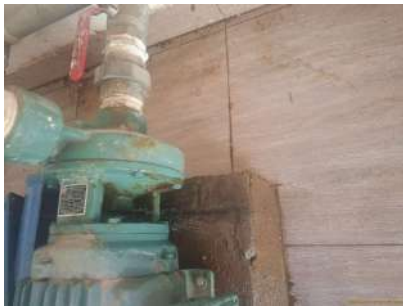
[EEA4.8] Existência de vazamentos aparentes

Foto 1 - Vazamento no selo mecânico

Substituir o selo mecânico, pois havia vazamento.

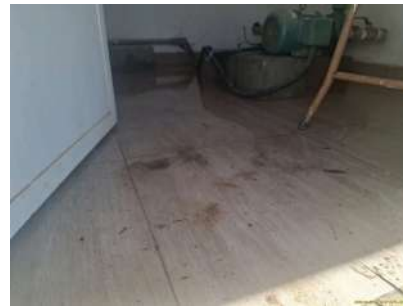
Foto 2 - Interior da EEA alagado

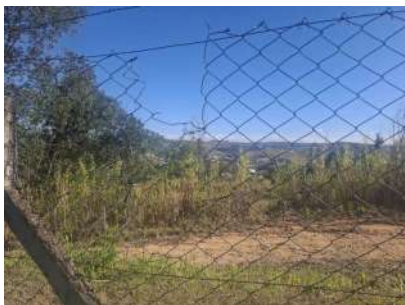
Foto 2 - Aberturas no alambrado

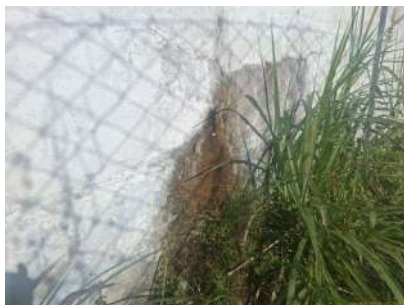
Vários pontos de vazamentos na parede lateral do reservatório

Foto 1 - Vazamento - Ponto 1

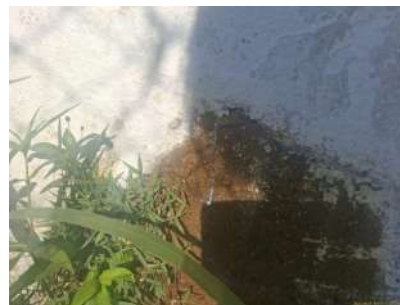
Foto 2 - Vazamento - Ponto 2

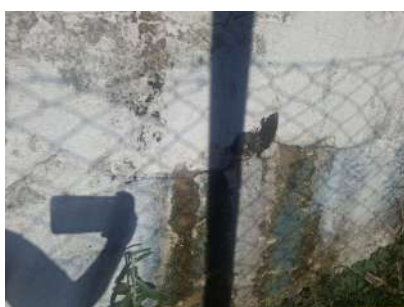
Foto 3 - Vazamento - Ponto 3

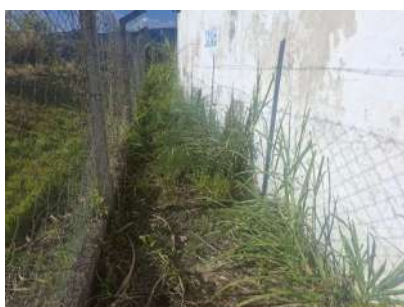
[RES6.14] Ausência de manutenção, limpeza, conservação e segurança

Foto 1 - Vista da área dos reservatórios

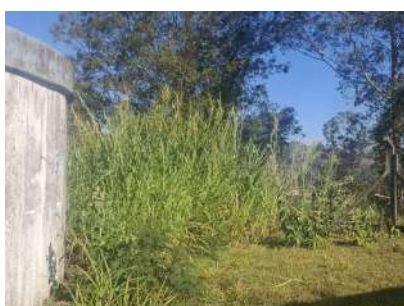
Foto 3 - Vista da área dos reservatórios

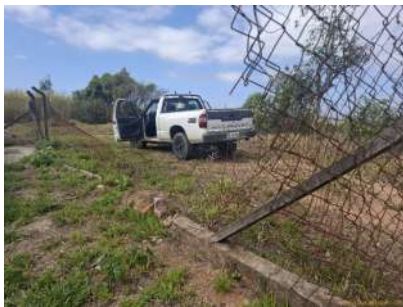
Foto 1 - Alameda danificada
