## Relatório de Fiscalização 214/2025

### RELATÓRIO DE FISCALIZAÇÃO TÉCNICA DOS SISTEMAS DE ÁGUA E ESGOTO DO MUNICÍPIO DE CORDEIRÓPOLIS

PRESTADOR: SERVIÇO AUTÔNOMO DE ÁGUA E ESGOTO - SAAE

Americana, Outubro de 2025

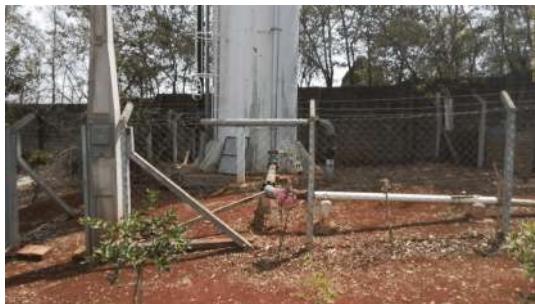
Foto 5 - Tubulação de entrada e saída de água do reservatório. Foto 6 - Tubulação de entrada e saída de água do reservatório.

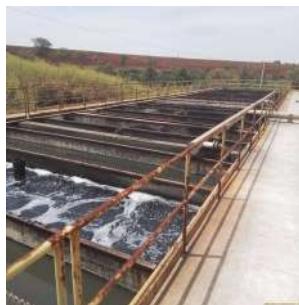
Foto 16 - Foi observado acúmulo de sólidos em um dos decantador, causado

por falha na peneira, conforme informado pelo prestador.

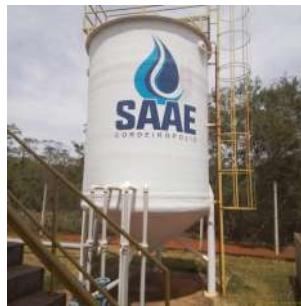
Foto 23 - Reservatório de hipoclorito de sódio vazio. Segundo o prestador, não são utilizados produtos químicos para desinfecção na etapa final. O uso do produto deve ocorrer futuramente conforme orientação da CETESB.
