### RELATÓRIO DE FISCALIZAÇÃO TÉCNICA DOS SISTEMAS DE ÁGUA E ESGOTO DO MUNICÍPIO DE CAMPINAS

PRESTADOR: SANASA

Verificação de Não Conformidades

Americana, outubro de 2025

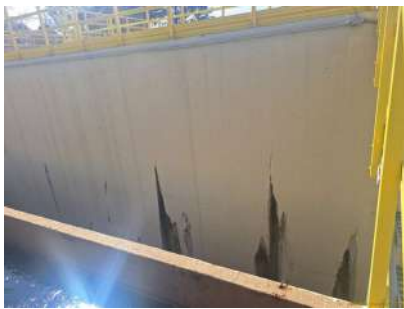
Existência de vazamento no canal de chegada da água bruta.

Foto 3 - Pontos de infiltração - Tanque onde há chegada de água bruta
