### RELATÓRIO DE FISCALIZAÇÃO TÉCNICA DOS SISTEMAS DE ÁGUA E ESGOTO DO MUNICÍPIO DE TAMBAÚ

PRESTADOR: DEPARTAMENTO MUNICIPAL DE ÁGUA E ESGOTO DE TAMBAÚ - DEMAET

#### Verificação de Não Conformidades

Ribeirão Preto, outubro de 2025

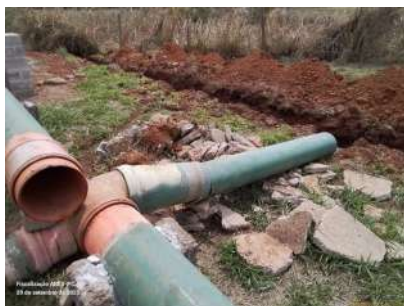
**Foto 12** - Bypass desviando o efluente tratado do tanque de contato (em manutenção).

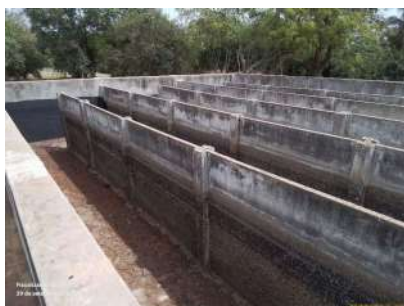
**Foto 14** - Tanque de contato na saída da ETE, em manutenção para correção de vazamentos.

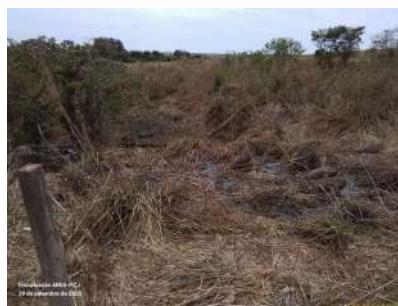
**Foto 15** - Lançamento do efluente tratado através de um bypass, em paralelo ao tanque de contato que está em manutenção.

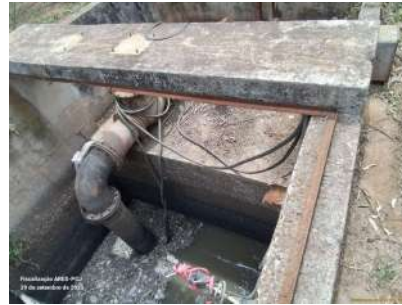
Na elevatória na entrada da ETE não há conjunto moto bomba reserva.

**Foto 2** - Há somente uma bomba submersa na elevatória na entrada da ETE.

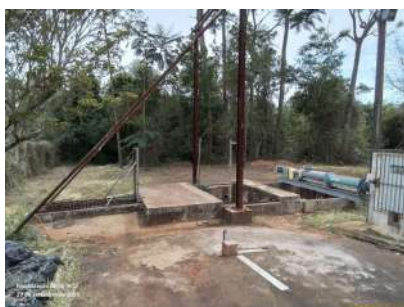
**Foto 1** - Ausência de guarda corpo (ou grades de proteção) no poço da elevatória na entrada da ETE.

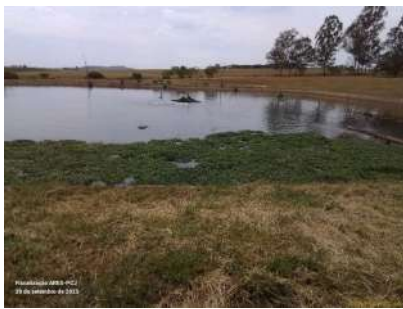
| [ETE8.29] Observações | Há vários pontos necessitando de manutenção/limpeza/conservação na unidade, recomenda-se um estudo para recuperação da ETE. |

**Foto 1** - Presença de macrófitas na lagoa aerada evidenciam necessidade de limpeza.

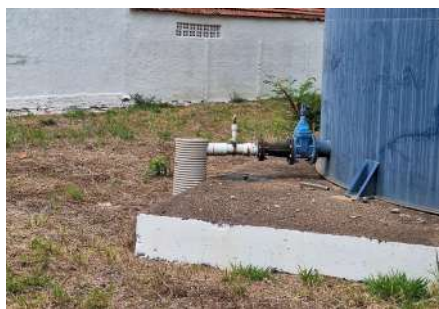
| <b>[RES6.3] Observações</b> | Foi identificado vazamento no registro próximo a base do reservatório. |

**Foto 2** - Vazamento no registro próximo a base do reservatório.

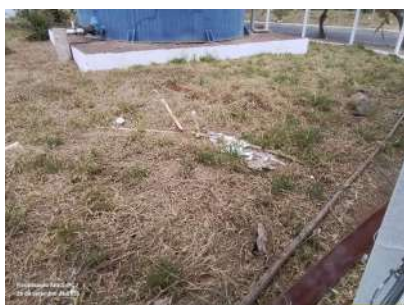
Foi evidenciada a presença de restos de móveis e vidro quebrado dentro da área que cerca o reservatório.  
Providenciar a limpeza.

**Foto 1** - Vidro quebrado ao lado do reservatório.

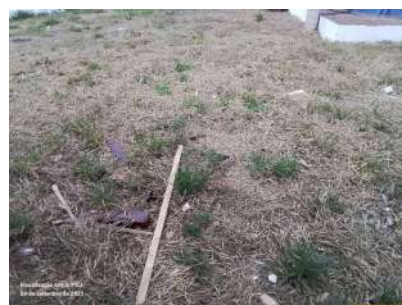
**Foto 2** - Restos de madeira de móveis na área do reservatório.

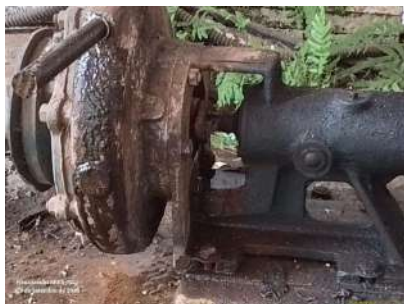
**Foto 1** - Água da lubrificação de gaxetas com drenagem inadequada.

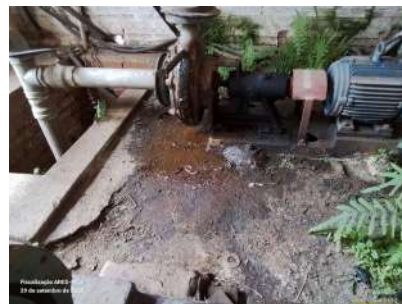
**Foto 2** - Acúmulo de água de lubrificação de gaxeta sobre o piso.

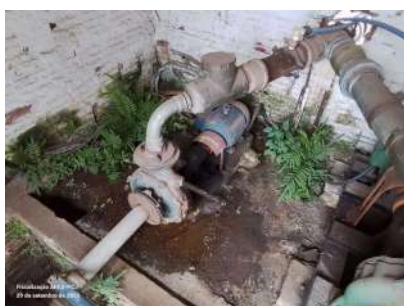
Necessário limpeza e retirada de vegetação que cresce no interior do abrigo da EEA.

**Foto 1** - Vegetação crescendo dentro do abrigo da EEA.

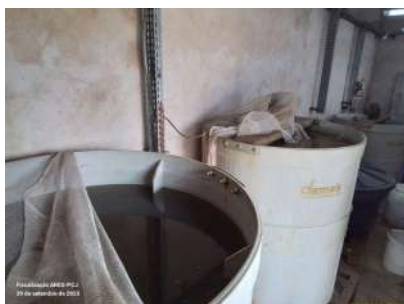
**Foto 1** - Reservatório contendo PAC aberto, exposto a contaminação externa.

Os reagentes devem ser armazenados protegidos contra contaminação.

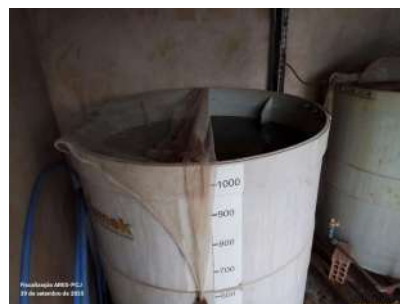
**Foto 2** - Reservatório contendo PAC aberto, exposto a contaminação externa.

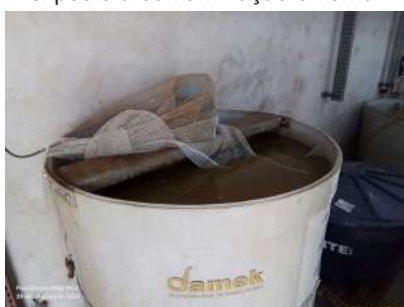
**Foto 3** - Reservatório contendo PAC aberto, exposto a contaminação externa.

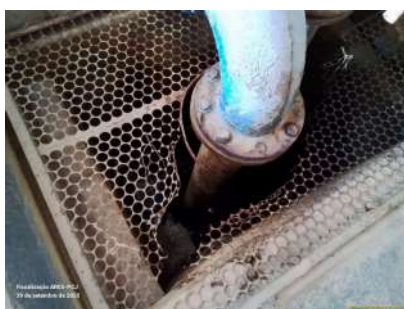
Foi informado pelo prestador que o mecanismo de lavagem do decantador da unidade compacta está inoperante, aguardando manutenção. Também foi verificado a necessidade de manutenção na caixa onde ocorre a cloração e fluoretação da água tratada.

**Foto 1** - Foi possível verificar que a caixa onde ocorre a mistura da água tratada para adição de desinfetante e flúor apresenta formação de lodo em suas paredes internas. Verifica-se também tubulação com corrosão em contato com a água tratada.

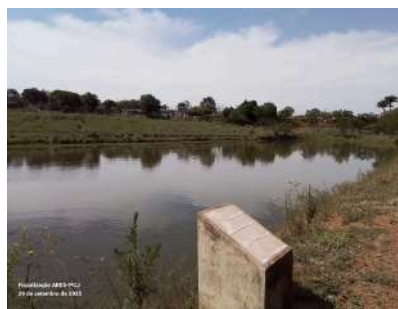
**Foto 4** - Vista geral da represa. Detalhe exibe ausência de placa de identificação.

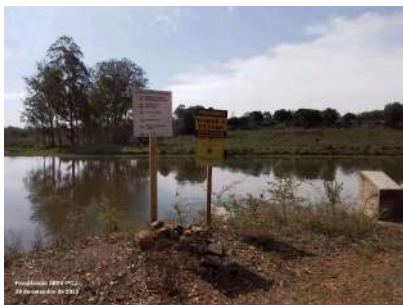
Existem placas indicando proibições a nado, pesca, etc. Mas não existe nenhum sinal identificando a área. Não conformidade já apontada no Relatório de Fiscalização 036/2024, em tramitação.

**Foto 1** - Há placas indicando proibição de nado, pesca, risco de carrapatos, etc. Mas não foi encontrado nenhum sinal que identificasse a área.

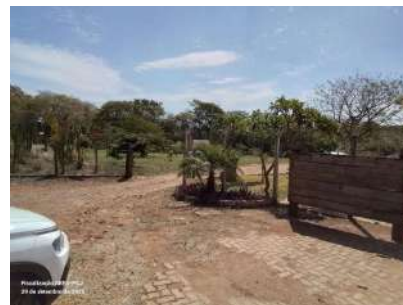
**Foto 2** - Entrada da área onde se localiza a captação. Ausência de identificação da unidade.

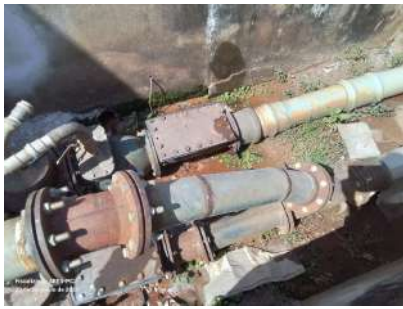
Não conformidade já apontada no Relatório de Fiscalização 036/2024, em tramitação.

**Foto 1** - Presença de vazamentos na tubulação que sai da casa de bombas.

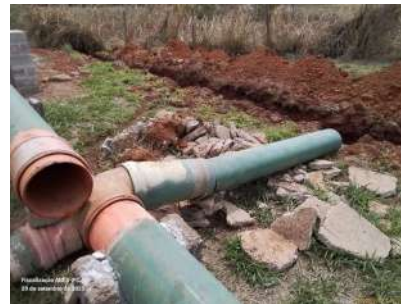
(desinfecção). O prestador informou que o desvio se fez necessário para obras de manutenção na caixa de contato, que apresentava vazamentos. Não houve comunicação prévia à Agência Reguladora deste episódio de interrupção programada. Deve ser elaborado e apresentado um cronograma para conclusão da manutenção da caixa de contato e sua recolocação em uso. O prestador deve também comunicar à Agência Reguladora quando da normalização da etapa de desinfecção.

**Foto 2** - Efluente da segunda lagoa de estabilização desviado da caixa de contato (desinfecção).

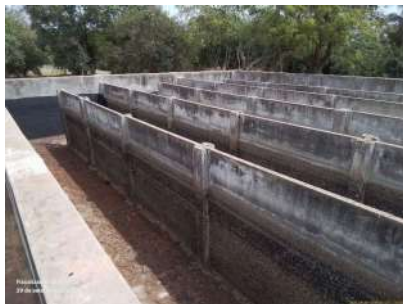
**Foto 3** - Caixa de contato vazia para manutenção.
