### RELATÓRIO DE FISCALIZAÇÃO TÉCNICA DOS SISTEMAS DE ÁGUA E ESGOTO DO MUNICÍPIO DE ORLÂNDIA

PRESTADOR: SANEAMENTO DE ORLÂNDIA SPE S/A (SANOR)

Fiscalização programada para verificação de não conformidades

Americana, outubro de 2025

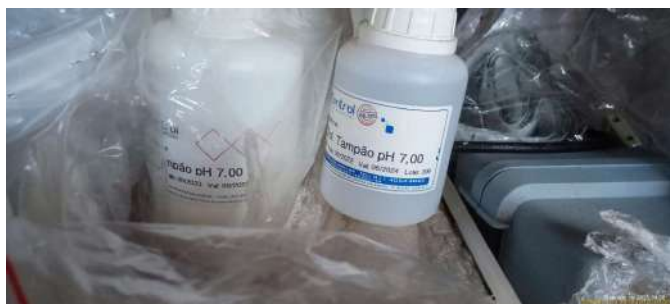
Foram identificados recipientes de solução tampão pH. Demais produtos, inclusive para desinfecção e fluoretação possuíam validade adequada, conforme documentos apresentados.

**Foto 1** - Solução tampão com validade expirada.

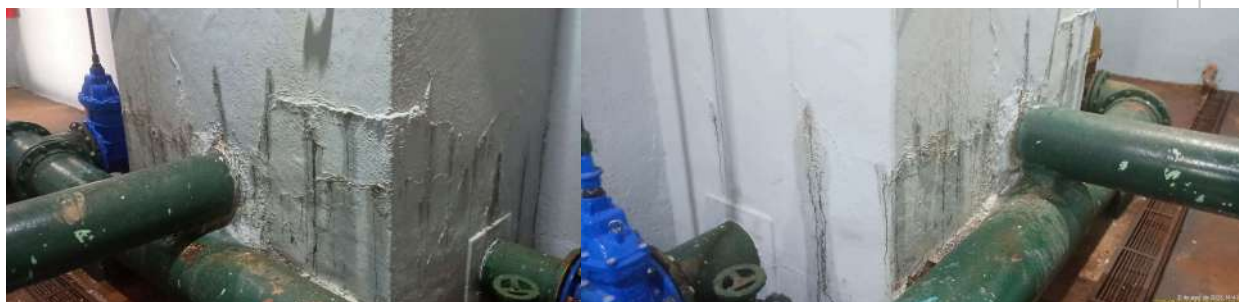
Foram observados diversos vazamentos no tanque abaixo das unidades de filtração (Fotos 1 e 2) e em tubulação da saída do filtro 2 (Foto 3). Contudo, este item já foi apontado em fiscalização anterior e segue no devido processo sancionatório, não sendo apontado aqui novamente para evitar duplicidade sem estar findado o processo anterior. Porém, o prestador deve providenciar a adequação dos vazamentos.

**Foto 1** - Tanque da saída dos filtros 3 e 4.

**Foto 2** - Tanque da saída dos filtros 3 e 4.

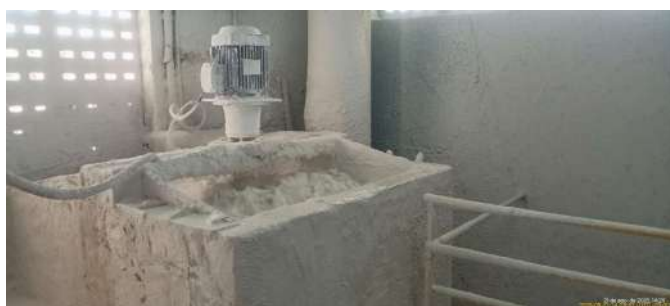
**Foto 1** - Tanque de mistura do hidróxido de cálcio, respingando o produto no entorno, inclusive na escada de acesso.

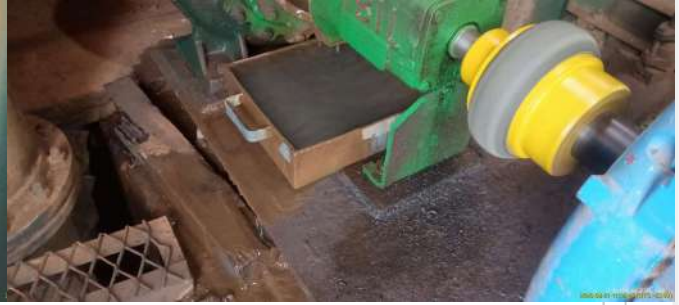
[EEA4.7] Drenagem inadequada de água de lubrificação de gaxetas

**Foto 2** - Recipiente colocado abaixo do eixo do equipamento, sem condução direta da água de lubrificação para fora da região da bomba.

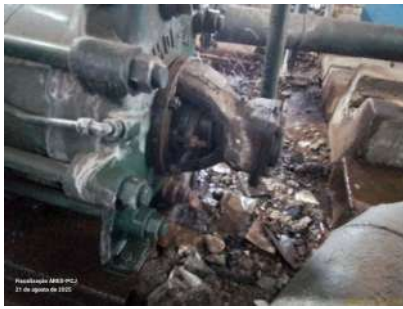
Foram identificados novamente diversos pontos com vazamentos, tanto próximo ao conjunto distante da porta quanto no registro da tubulação próxima à porta. Contudo, este item já foi apontado em fiscalização anterior e segue no devido processo sancionatório, não sendo apontado aqui novamente para evitar duplicidade sem estar findado o processo anterior. O prestador deve providenciar a resolução dos vazamentos indicados.

**Foto 1** - Vazamento na bomba distante da porta.

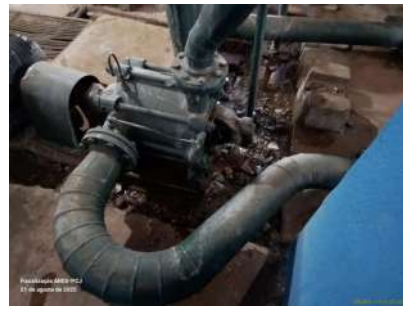
**Foto 2** - Vazamento próximo à bomba distante da porta.

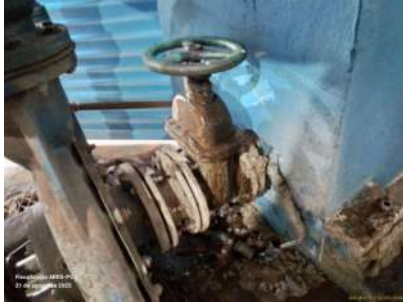
**Foto 3** - Vazamento no registro de sucção próximo à porta.

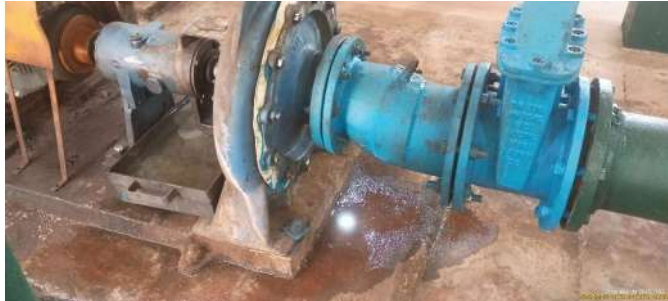
**Foto 1** - Recipiente colocado abaixo do eixo.

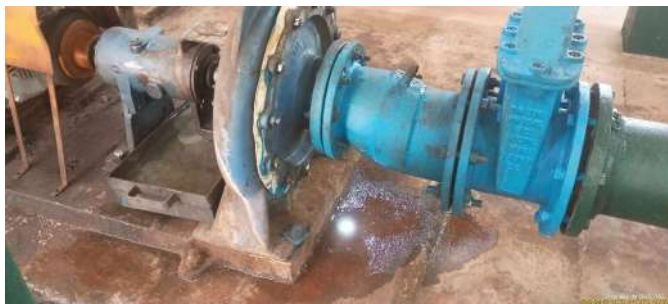
Existência de vazamentos próximos à bomba e ao registro da tubulação de sucção.

**Foto 1** - Vazamento próximo à bomba e ao registro da tubulação de sucção.

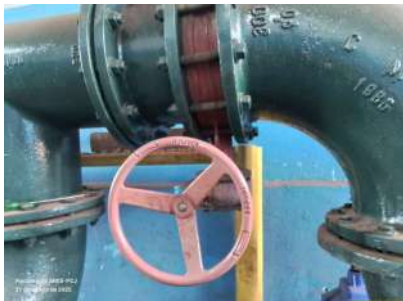
**Foto 1** - Vazamento no registro de manobra.

Este item já foi apontado em fiscalização anterior e segue no devido processo sancionatório, não sendo apontado aqui novamente para evitar duplicidade. O prestador deve providenciar a adequação dos vazamentos indicados.

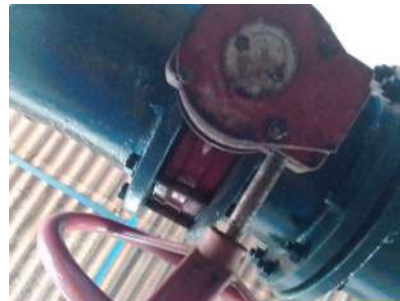
**Foto 2** - Vazamento no registro de manobra.

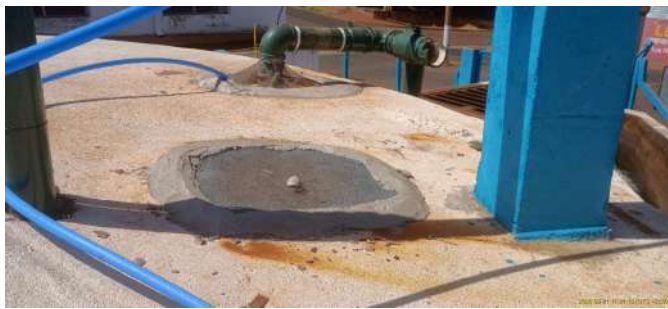
**Foto 1** - Vão horizontal coberto com tela mosquiteira.

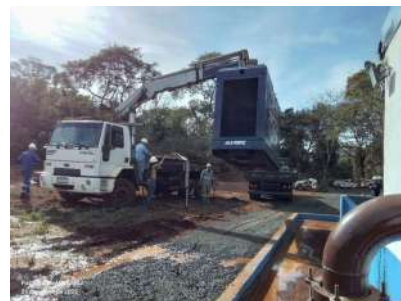
**Foto 2** - Sistema reserva de recalque em instalação.

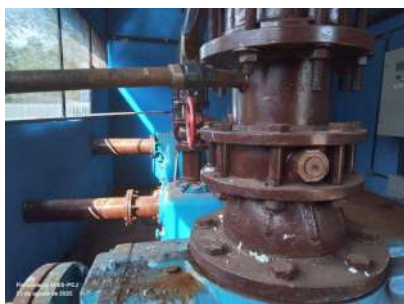
**Foto 1** - Vazamento no tubo de escova da bomba da entrada.

Consertar os dois vazamentos identificados nas imagens abaixo.

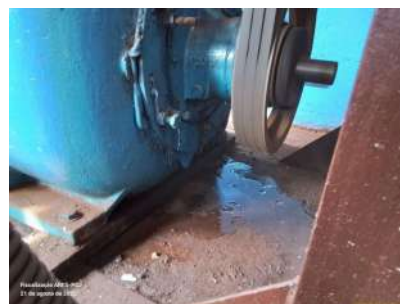
**Foto 2** - Vazamento na bomba do canto.

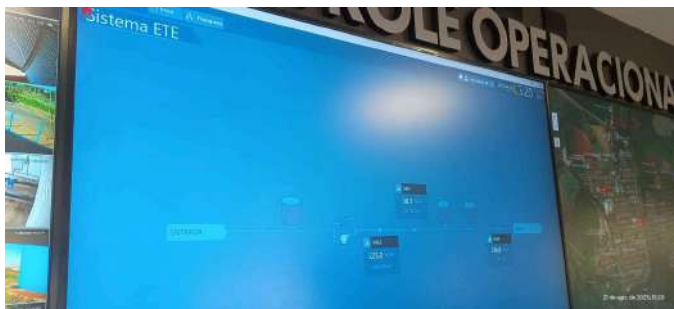
**Foto 1** - Telemetria da ETE, com indicação das vazões de entrada nas entradas 1 (EEE) e 2, porém sem indicação da terceira entrada.
