## Relatório de Fiscalização

### RELATÓRIO DE FISCALIZAÇÃO TÉCNICA DOS SISTEMAS DE ÁGUA E ESGOTO DO MUNICÍPIO DE SUMARÉ

PRESTADOR: BRK Ambiental - Sumaré

Americana, outubro de 2025

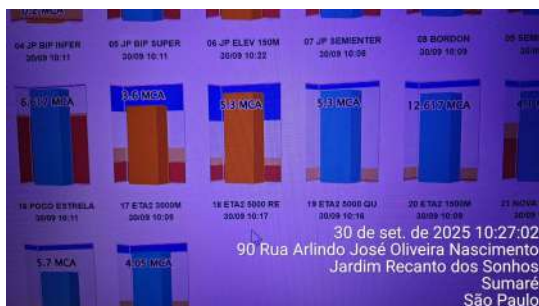
**Foto 11** - Tela do CCO com o nível do reservatório.

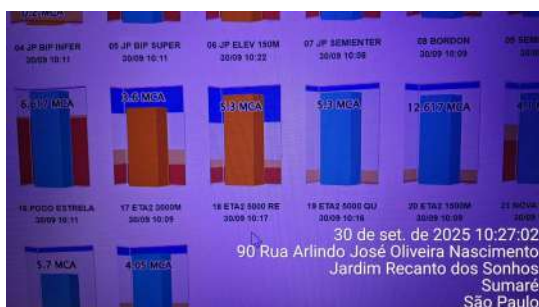
**Foto 11** - CCO com o nível (ETA2 5000 RE)
