## Relatório de Fiscalização

### RELATÓRIO DE FISCALIZAÇÃO TÉCNICA DO SISTEMA DE ESGOTAMENTO SANITÁRIO DO MUNICÍPIO DE SALTO

PRESTADOR: SERVIÇO AUTÔNOMO DE ÁGUA E ESGOTO - SAAE SALTO

Americana, novembro de 2025

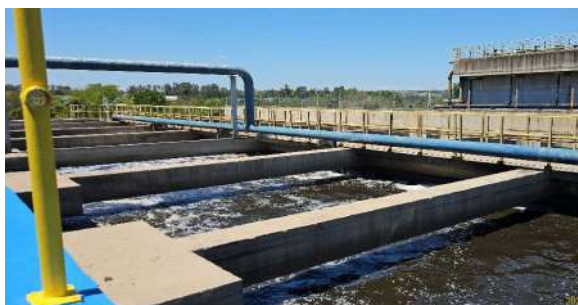
**Foto 24** - Vazamento resolvido na tubulação dos tanques de aeração de chegada do efluente no tanque de aeração

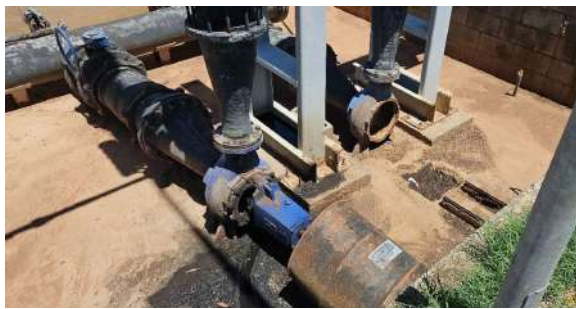
Não há bombas reservas para recirculação e de centrífuga do lodo. Contudo, este item já foi apontado em fiscalização anterior e segue no devido processo sancionatório, não sendo apontado aqui novamente para evitar duplicidade sem estar findado o processo anterior.

**Foto 1** - Ausência de bomba reserva na recirculação do lodo

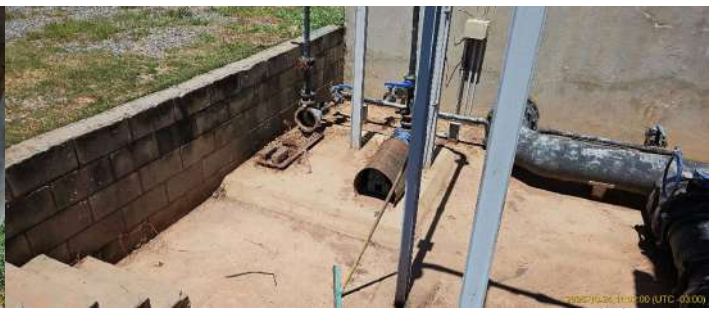
**Foto 2** - Ausência de bomba reserva na recirculação do lodo

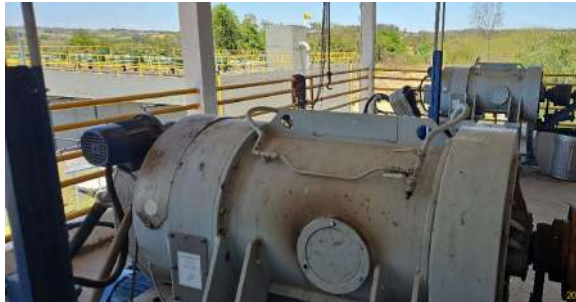
**Foto 3** - Bomba centrífuga (uma das bombas não tem o sensor)

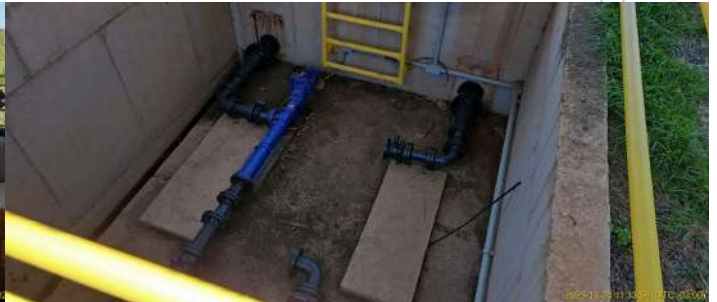
**Foto 4** - Ausência de bomba reserva

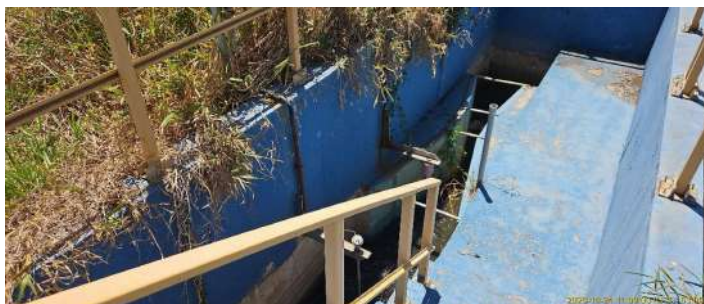
Ausência de macromedição adequada na saída do efluente da ETE.

**Foto 1** - A macromedição de saída não está sendo feita

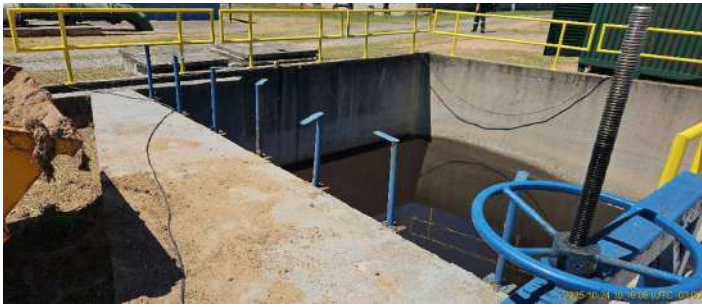
Não há guardacorpo na lateral do desarenador. Contudo, este item já foi apontado em fiscalização anterior e segue no devido processo sancionatório, não sendo apontado aqui novamente para

**Foto 1** - Ausência de guardacorpo na lateral do desarenador

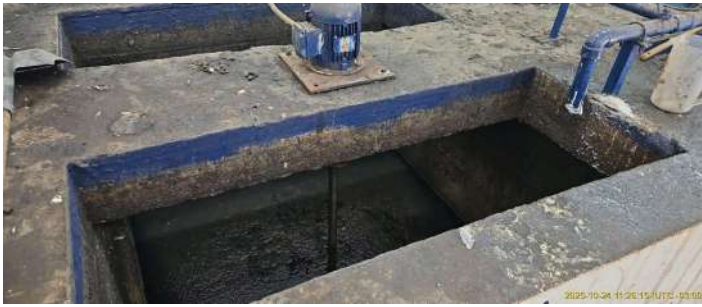
Há retorno do lodo para os tanques de polímero. Contudo, este item já foi apontado em fiscalização anterior e segue no devido processo sancionatório, não sendo apontado aqui novamente para

**Foto 1** - Retorno de lodo nos tanques dos polímeros

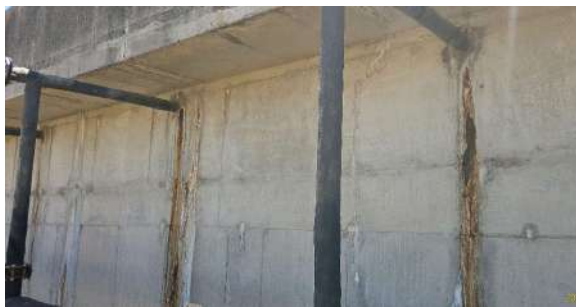
Foram verificados  
vazamentos nas  
paredes dos reatores 1,  
3 e 4 e do decantador.  
Contudo, este item já  
foi apontado em  
fiscalização anterior e  
segue no devido  
processo sancionatório,  
não sendo apontado  
aqui novamente para  
evitar duplicidade sem  
estar findado o  
processo anterior.

**Foto 1** - Vazamento nas paredes do reator 4

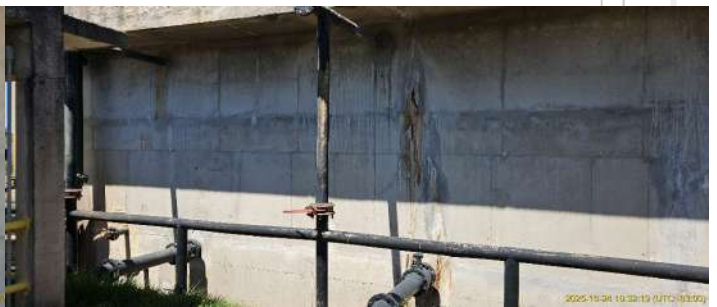
**Foto 2** - Vazamento nas paredes do reator 3

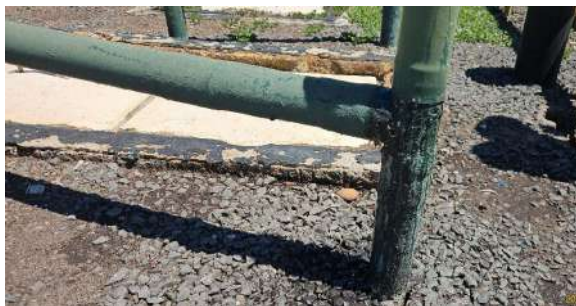
**Foto 3** - vazamento na tubulação do reator 4

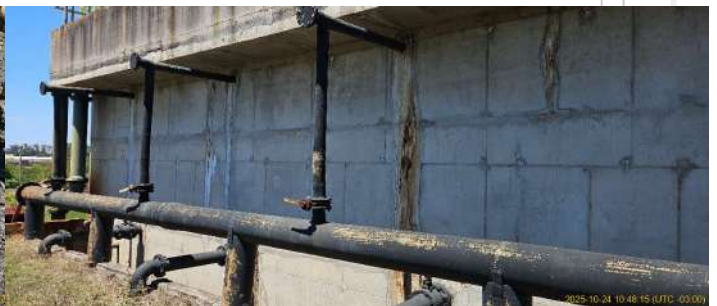
**Foto 4** - Vazamento nas paredes do reator 4

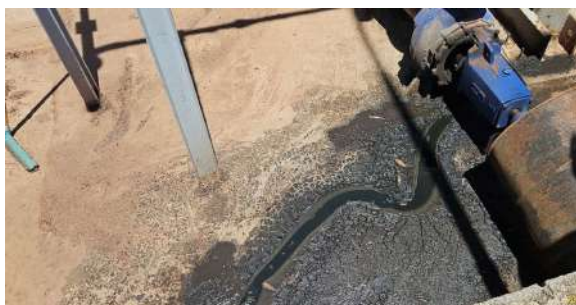
**Foto 5** - Vazamento na bomba de recirculação de  
lodo

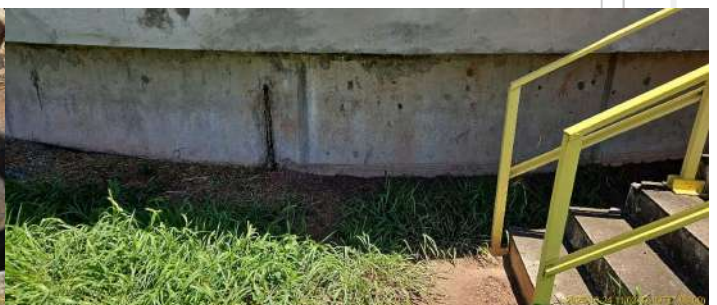
**Foto 6** - Vazamento parede do decantador

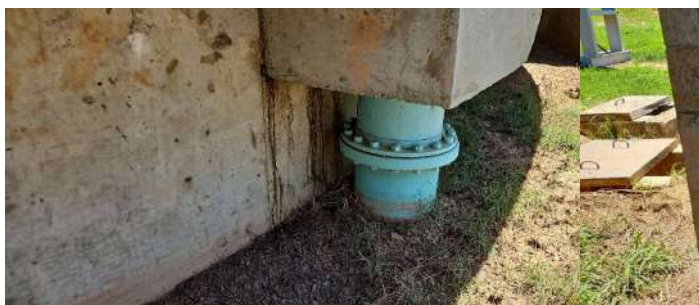
**Foto 7** - Vazamento no decantador

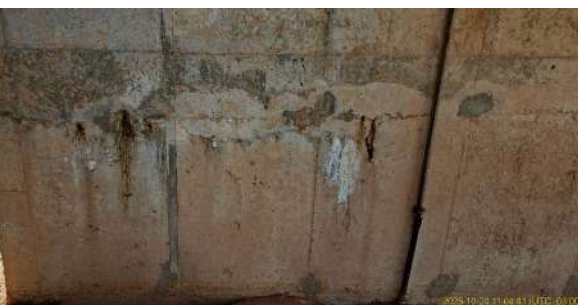
**Foto 8** - Vazamento no decantador

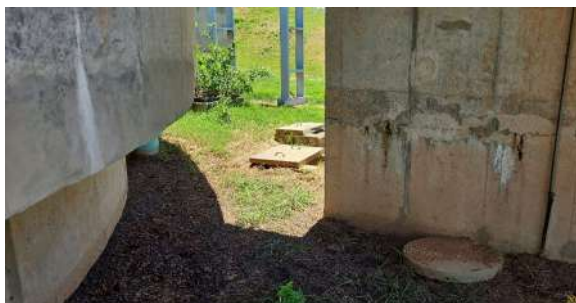
**Foto 9** - Vazamento no decantador

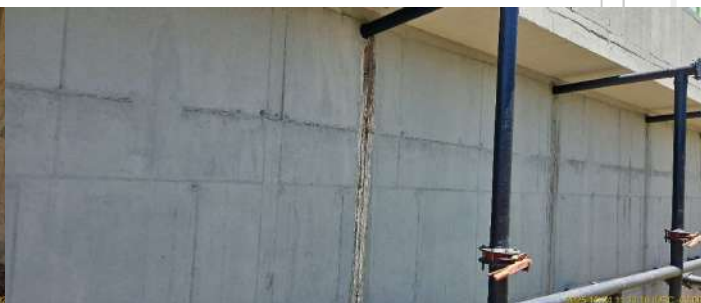
**Foto 10** - Vazamento nas paredes do reator 1

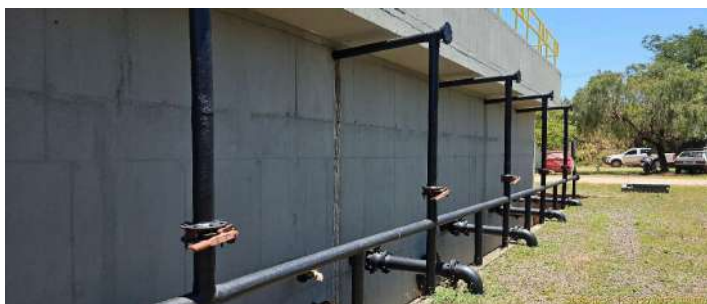
**Foto 11** - Vazamento nas paredes do reator 1

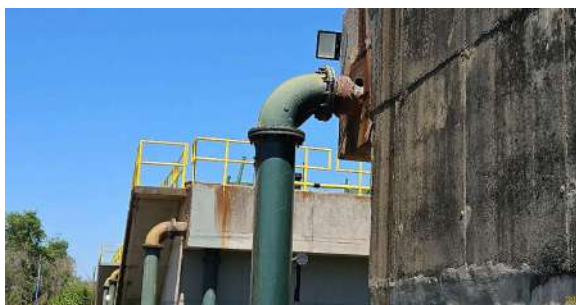
- 1 novo)** Tubulações corroídas nos reatores UASB (3 e 4) (Fotos 1, 2 e 3);
- 2 novo)** Ausência de soprador reserva (o antigo havia sido destruído por causa de incêndio no local) (Foto 9). É necessário equipamento reserva de modo a garantir funcionamento adequado do processo de aeração;
- 3 novo)** Aeração irregular nos tanques, comprometendo a eficiência do tratamento (Foto 8).

**Foto 1** - Corrosão na tubulação do reator 3

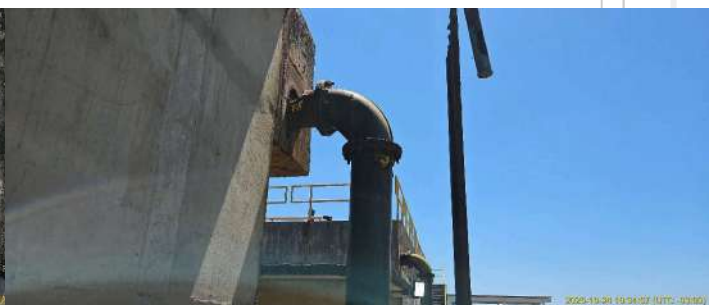
**Foto 2** - Tubulação corroída no reator 3 (drenagem/ladrão)

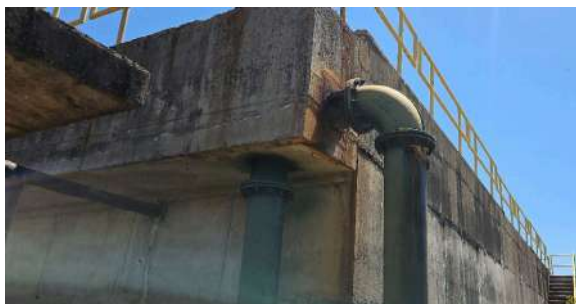
**Foto 3** - Corrosão na tubulação do reator 4

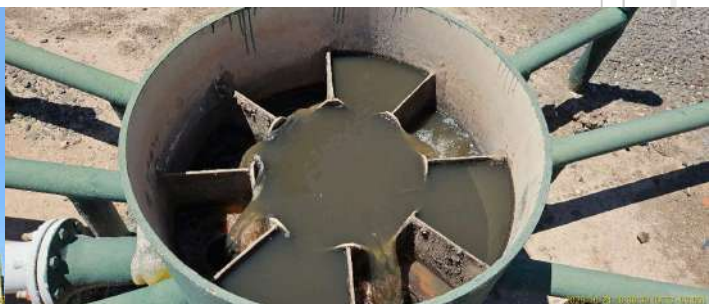
Durante a fiscalização, foi verificado que ainda permanecem irregularidades constatadas em fiscalização anterior, como: **a)** Tubulações entupidas na entrada dos reatores (3 e 4) (Fotos 4, 5, 6 e 7). Como este item já foi apontado fiscalização anterior e segue no devido processo sancionatório, não será apontado aqui novamente para evitar duplicidade. Contudo, foram observadas outras irregularidades, que resultam em novo apontamento, o qual o

**Foto 4** - Tubulação entupida (reator 3)

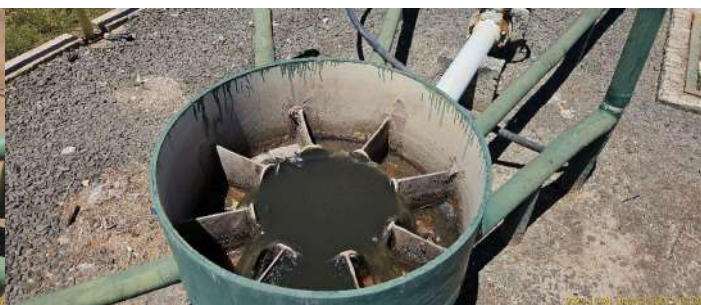
**Foto 6** - Tubulação entupida (reator 4)

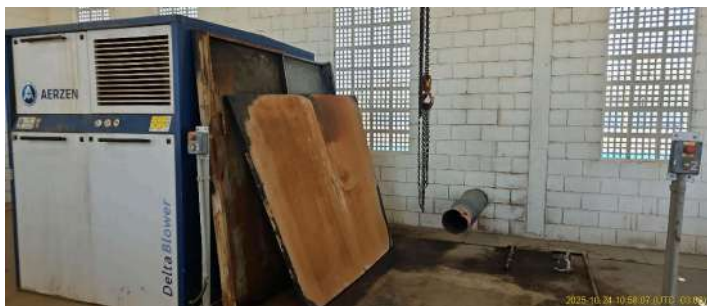
**Foto 9** - Ausência de soprador reserva

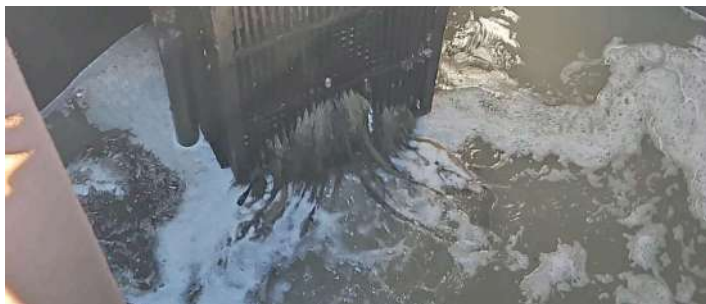
Foi observado durante a fiscalização que o gradeamento está em más condições. Contudo, este item já foi apontado em fiscalização anterior e segue no devido processo sancionatório, não sendo apontado aqui novamente para evitar duplicidade sem estar findado o processo anterior.

**Foto 1** - Gradeamento em más condições de conservação

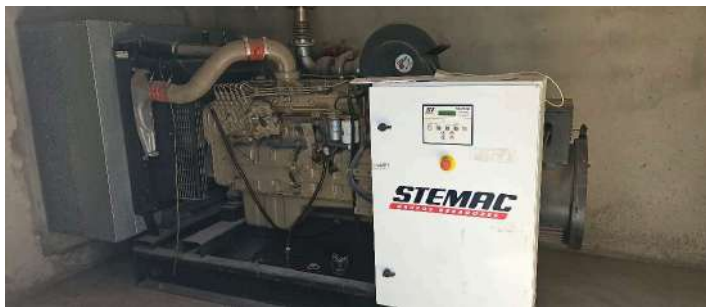
O grupo gerador a diesel do local não está em condições de operação. O prestador deve providenciar manutenção e reativação para uso caso seja necessário. Contudo, este item já foi apontado em fiscalização anterior e segue no devido processo sancionatório, não sendo apontado aqui novamente para evitar duplicidade sem estar findado o processo anterior.

Foto 1 - Gerador inoperante no local.

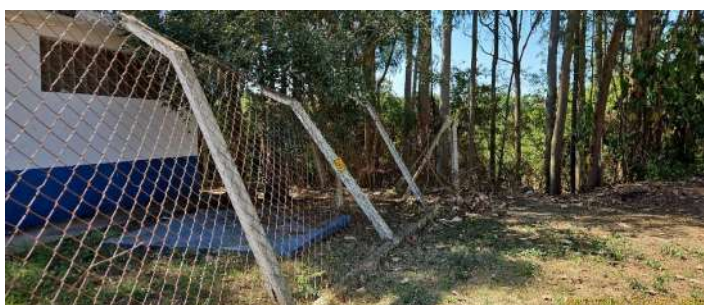
**Foto 1** - Alambrado em más condições

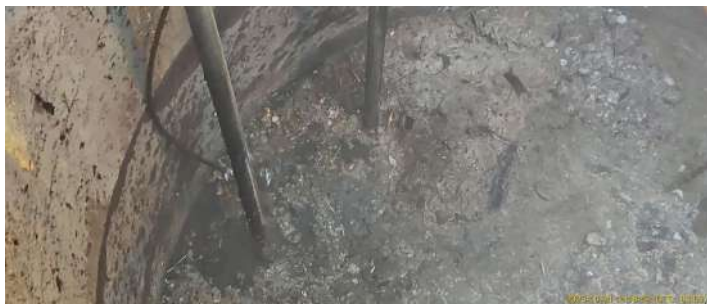
Foi observado durante a fiscalização que o gradeamento está em más condições. Contudo, este item já foi apontado em fiscalização anterior e segue no devido processo sancionatório, não sendo apontado aqui novamente para evitar duplicidade sem estar findado o processo anterior.

**Foto 1** - Gradeamento em más condições de conservação

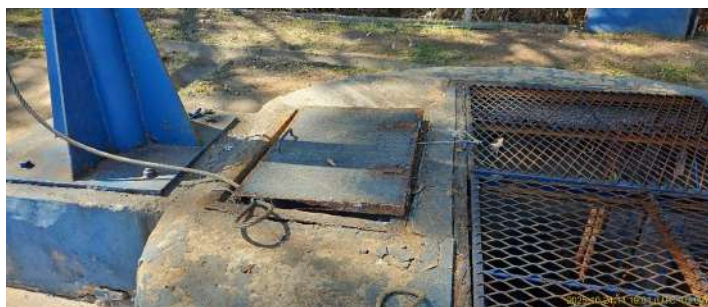
Durante a fiscalização foi observado que a tampa, além de estar com sinais de oxidação e corrosão, estava desalinhada e solta, sendo necessário que o prestador proceda com reforma e adequação da instalação e fechamento adequado após uso. Esta NC difere da apontada em fiscalização anterior no mesmo local (Relatório 139/2024), devendo o prestador resolver ambas as NCs.

Foto 1 - Tampa solta e desalinhada

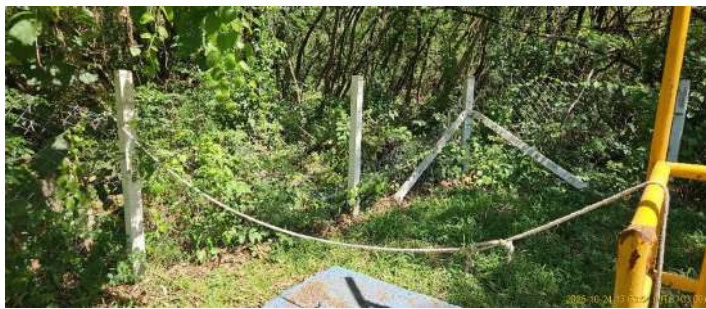
**Foto 1** - Trecho sem cercamento nos fundos da EEEB

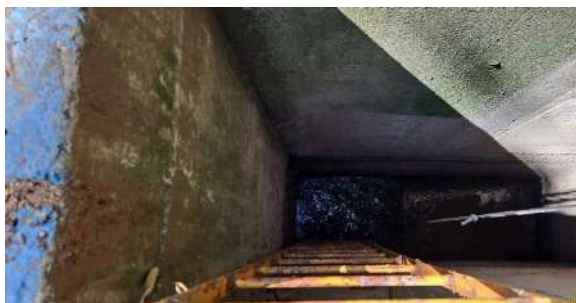
Na fiscalização foi verificado que a plataforma de acesso estava molhada, problema na tampa de acesso e guarda-corpo corroído. Contudo, este item já foi apontado em fiscalização anterior e segue no devido processo sancionatório, não sendo apontado aqui novamente para evitar duplicidade sem estar findado o processo anterior.

**Foto 1** - Patamar de acesso com esgoto

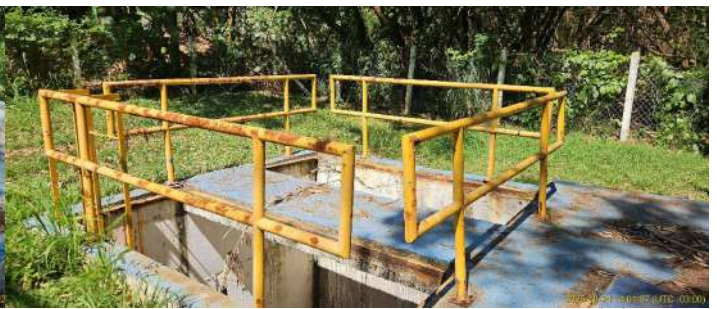
**Foto 4** - Guarda-corpo corroído

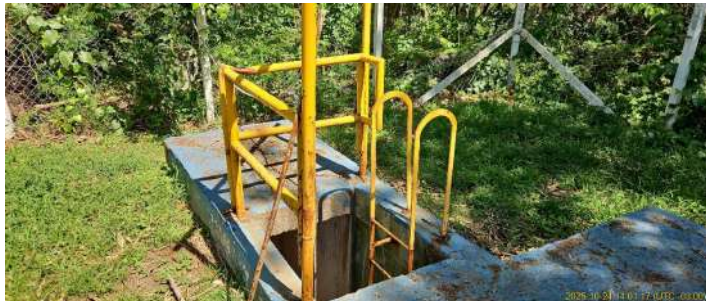
**Foto 5** - Guarda-corpo corroído

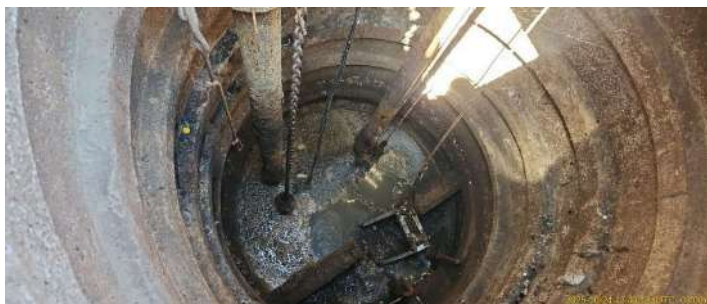
Foi verificado que o gradeamento em más condições. Contudo, este item já foi apontado em fiscalização anterior e segue no devido processo sancionatório, não sendo apontado aqui novamente para evitar duplicidade sem estar findado o processo anterior.

**Foto 1** - Gradeamento em más condições de conservação

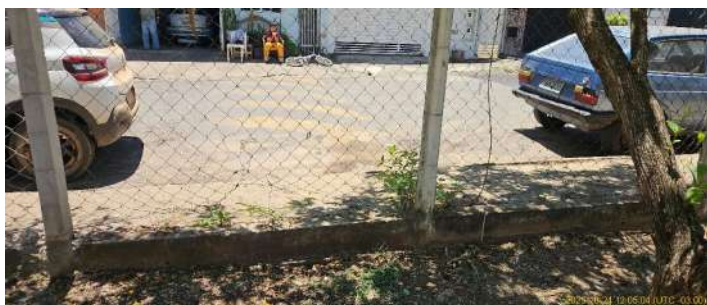
**Foto 1** - Alambrado do cercamento danificado

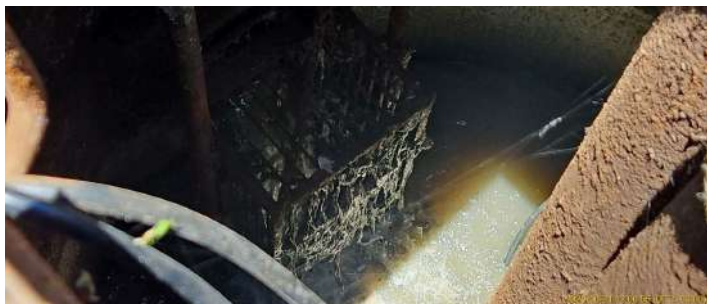
Foi observado durante a fiscalização que o gradeamento está em más condições. Contudo, este item já foi apontado em fiscalização anterior e segue no devido processo sancionatório, não sendo apontado aqui novamente para evitar duplicidade sem estar findado o processo anterior.

**Foto 1** - Gradeamento em más condições de conservação
