**Relatório de Fiscalização 280/2025**

**RELATÓRIO DE FISCALIZAÇÃO TÉCNICA DOS SISTEMAS DE ÁGUA E ESGOTO DO MUNICÍPIO DE HOLAMBRA**

PRESTADOR: Águas de Holambra

Americana, outubro de 2025

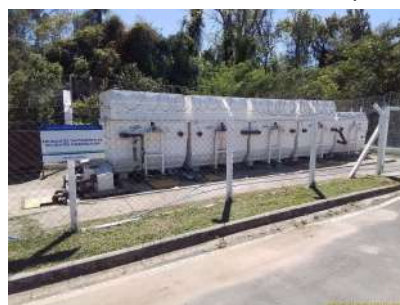
**Foto 7** - Vista geral da ETE compacta.

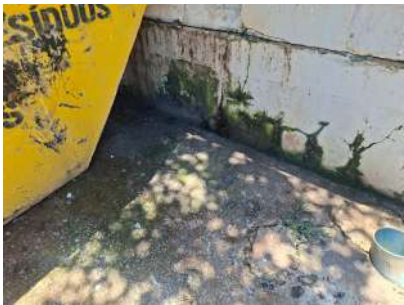
Estrutura de passagem de esgoto bruto apresenta sinais de deterioração, com rachaduras e infiltrações visíveis nas paredes de contenção.

Foto 2 - Detalhe da estrutura.
