### RELATÓRIO DE FISCALIZAÇÃO TÉCNICA DOS SISTEMAS DE ÁGUA E ESGOTO DO MUNICÍPIO DE DOIS CÓRREGOS

PRESTADOR: Serviço Autônomo de Água e Esgoto de Dois Córregos - SAAEDOCO

Relatório de Fiscalização Programada – Verificação de Não Conformidades

Americana, novembro de 2025

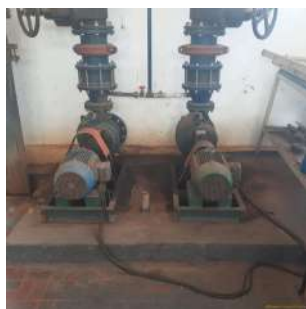
**Foto 6** - Há dois conjuntos moto-bomba instalados, um em funcionamento e o segundo como reserva.

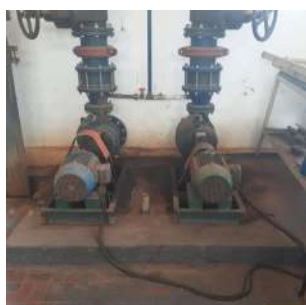
**Foto 6** - Há dois conjuntos moto-bomba instalados, um em funcionamento e o segundo como reserva.

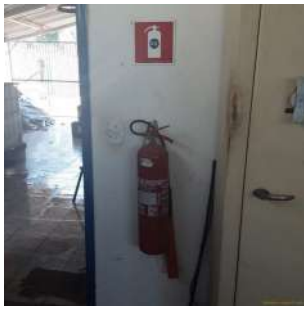
**Foto 8** - Extintor de incêndio instalado na sala das elevatórias, próximo ao painel elétrico.

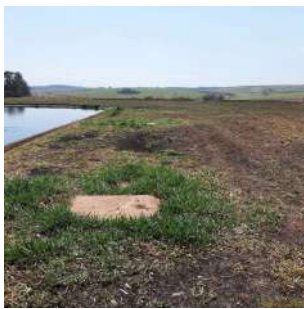
**Foto 1** - Tampas de proteção das tubulações que conduzem o esgoto bruto para a primeira lagoa.

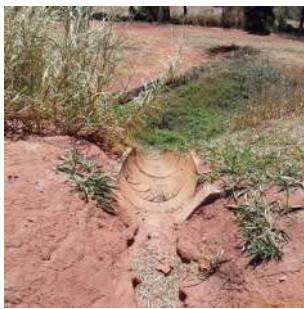
**Foto 8** - Canaleta de drenagem de águas pluviais implantada no talude da lagoa de maturação.
