RELATÓRIO DE FISCALIZAÇÃO TÉCNICA DOS SISTEMAS DE ÁGUA E ESGOTO DO MUNICÍPIO DE  
SANTA RITA DO PASSA QUATRO

PRESTADOR: COMPANHIA ÁGUAS DE SANTA RITA - COMASA

### Verificação de Não Conformidades

Ribeirão Preto, novembro de 2025

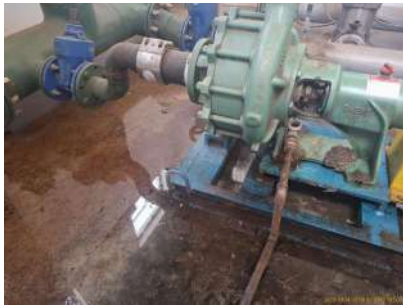
| Subsistema | Código NC | Descricao_NC | Prazo para solução |
|---|---|---|---|
| EEAT JARDIM BONANZA / ELEVADO - SANTA RITA DO PASSA QUATRO | EEA-4.7 | Drenagem inadequada de água de lubrificação de gaxetas | Em até 180 dias |

[EEA4.7] Drenagem inadequada de água de lubrificação de gaxetas

**Foto 1** - Drenagem inadequada da água de lubrificação de gaxeta leva ao acúmulo de água no piso.

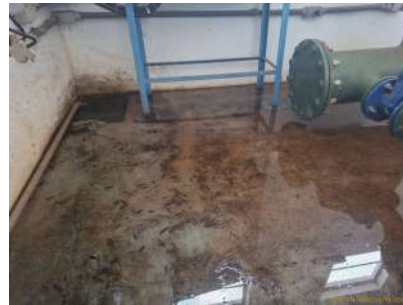
**Foto 2** - Acúmulo de água no piso da unidade.

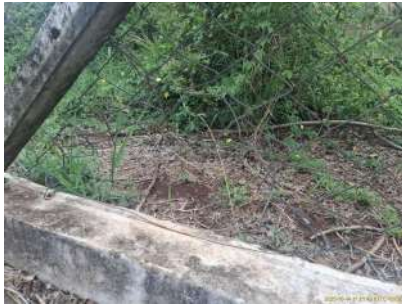
Durante a fiscalização foi evidenciada uma abertura no alambrado

que cerca a área,  
porém antes da  
elaboração do relatório  
de fiscalização o  
prestador realizou o  
fechamento da  
abertura e encaminhou  
registro fotográfico via  
e-mail, evidenciando a  
devida correção.

**Foto 1** - Abertura no alambrado que cerca a área, evidenciada durante a fiscalização.

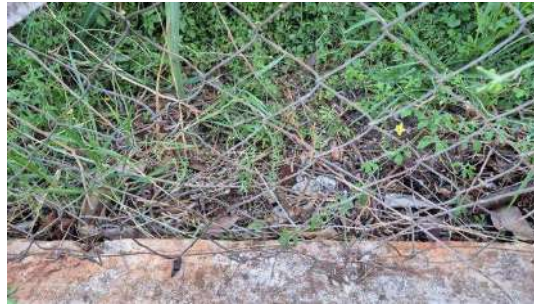
**Foto 2** - Registro fotográfico enviado pelo prestador, evidenciando o fechamento da abertura antes existente.

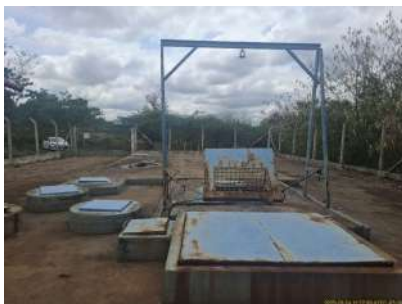
| Subsistema | Código NC | Descricao_NC | Prazo para solução |
|---|---|---|---|
| JARDIM PLANALTO | EEE-7.12 | Ausência de manutenção, limpeza, conservação e segurança | Imediato |

#### [EEE7.12] Ausência de manutenção, limpeza, conservação e segurança

**Foto 1** - As três tampas à esquerda exibem pintura recente. As outras tampas e a estrutura metálica apresentam corrosão.

Realizar a pintura das  
peças que apresentam  
corrosão.

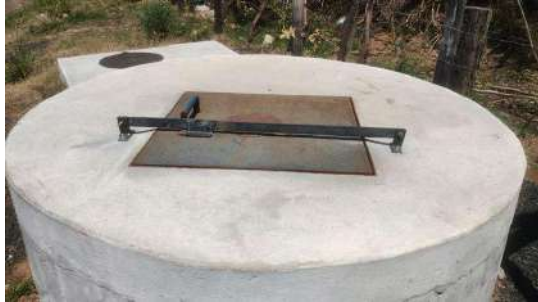
Durante a fiscalização, verificou-se que a edificação que abriga o quadro de comando da EEE possui fechamento com portão de aço e cadeado, porém, o poço de sucção possuía apenas uma tampa sem nenhum tipo de trava/fechadura, permitindo o acesso de pessoas estranhas ao poço e equipamentos ali instalados. Antes da conclusão do relatório de fiscalização, o prestador encaminhou registro fotográfico evidenciando a instalação de trava e cadeado na tampa do poço de sucção.

**Foto 3** - Registro fotográfico enviado pelo prestador, antes da conclusão do relatório de fiscalização, evidenciando instalação de trava e cadeado no acesso ao poço de sucção.

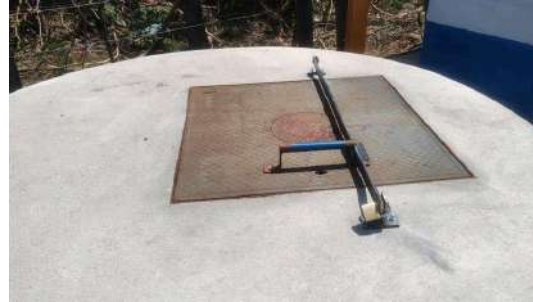
**Foto 4** - Registro fotográfico enviado pelo prestador, antes da conclusão do relatório de fiscalização, evidenciando instalação de trava e cadeado no acesso ao poço de sucção.

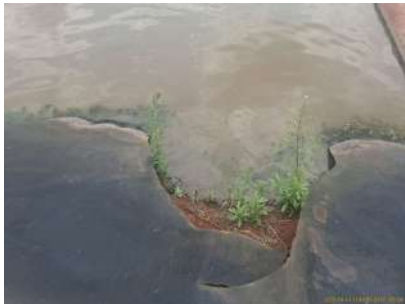
| Subsistema | Código NC | Descricao_NC | Prazo para solução |
|---|---|---|---|
| ETE MARINHO | ETE-8.29 | Ausência de manutenção, limpeza, conservação e segurança | Imediato |

Foi constatado um rompimento na manta de impermeabilização de uma das lagoas do tratamento. É necessário a manutenção/conservação dos bens afetos à concessão, de acordo com cláusula 26.3 do contrato de concessão.

**Foto 1** - Rompimento da manta de impermeabilização em uma das lagoas da unidade.
