## Relatório de Fiscalização

RELATÓRIO DE FISCALIZAÇÃO TÉCNICA DOS SISTEMAS DE ÁGUA DO MUNICÍPIO DE BROTAS

PRESTADOR: Serviço Autônomo de Água e Esgoto de Brotas – SAAEB

Verificação de Não Conformidades

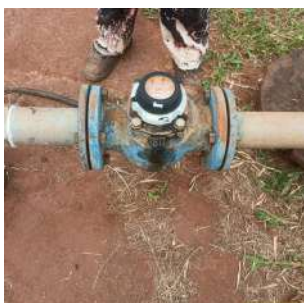
Vazamento próximo ao macromedidor.

**Foto 1** - Vazamento próximo ao macromedidor.

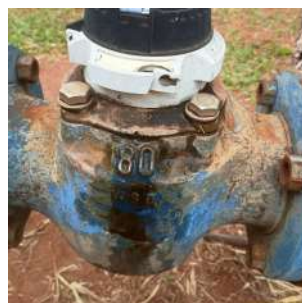
**Foto 2** - Detalhe do vazamento.

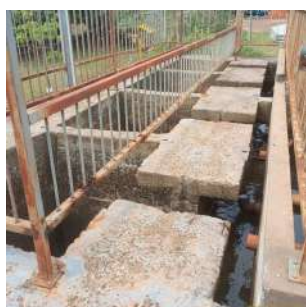
Os guarda-corpos das unidades de decantação e filtração encontram-se com oxidação avançada e corroídos em determinados trechos, devendo o prestador providenciar substituição e manutenção corretiva e preventiva, de modo a evitar acidentes.

**Foto 1** - Situação dos guarda-corpos.

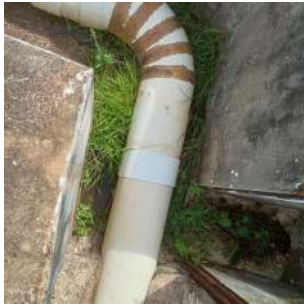
Foram identificados diversos pontos de vazamentos tanto na

tubulação quanto na estrutura civil da ETA. Esta não conformidade consta no CAC 03/2022. Também foi observado que há escoamento de líquido do preparo de solução de cal.

**Foto 1** - Vazamento na junção da tubulação pós chegada.

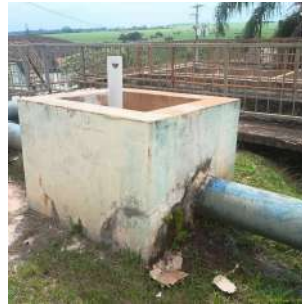
**Foto 2** - Vazamentos no tanque de distribuição pré decantadores.

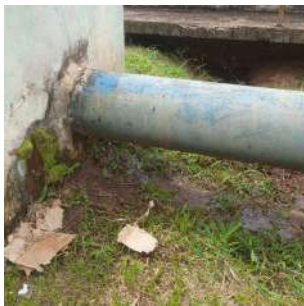
**Foto 3** - Vazamentos no tanque de distribuição pré decantadores.

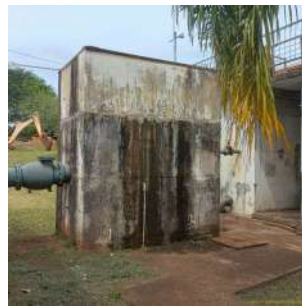
**Foto 4** - Vazamentos no tanque de equalização (intermediário) entre filtros e reservatório retangular.

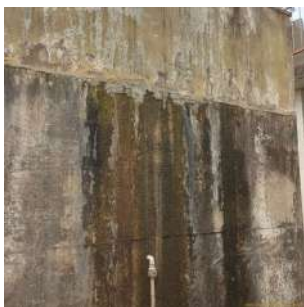
**Foto 5** - Vazamentos no tanque de equalização (intermediário) entre filtros e reservatório retangular.

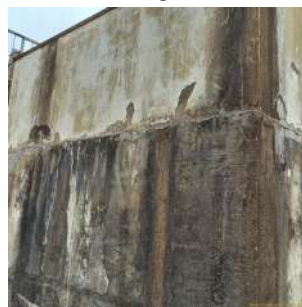
**Foto 6** - Vazamentos no tanque de equalização (intermediário) entre filtros e reservatório retangular.

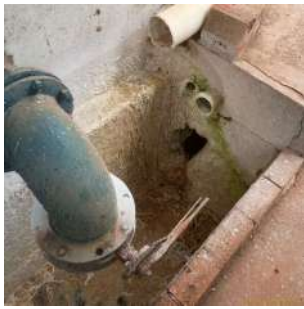
**Foto 7** - Líquido oriundo do preparo de cal que escoia constantemente

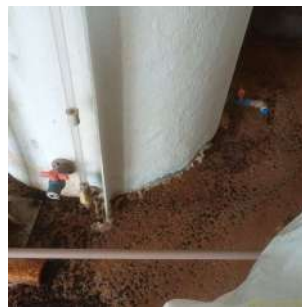
Durante a fiscalização foi observado que alguns tanques do abrigo de produtos químicos estavam corroídos e que havia uma tampa inadequada para outro tanque de menor volume. O prestador deve providenciar o armazenamento adequado dos produtos químicos, com uso de material adequado ao composto químico, de modo a não ser deteriorado pela ação do mesmo. Deve providenciar, também, o fechamento adequado dos tanques.

**Foto 2** - Tanque de hipoclorito corroído.

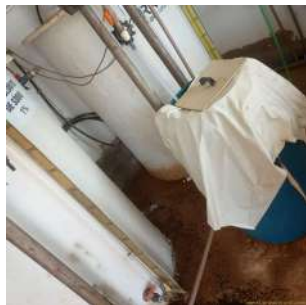
**Foto 3** - Tampa inadequada (tecido) para tanque de produto químico.

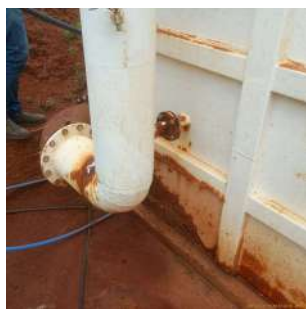
Foram identificados diversos locais da ETA com sinais e estados avançados de oxidação. O prestador deve providenciar manutenção corretiva e preventiva imediatamente, de modo a não deteriorar as estruturas da ETA e não impactar a qualidade da água (em virtude do contato da água na parte interna da estrutura metálica oxidada).

**Foto 1** - Oxidação da estrutura na parte externa da ETA.

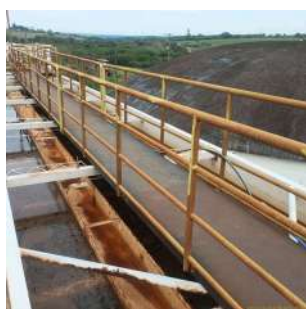
**Foto 4** - Vista interna das estruturas, com sinais de oxidação e ausência de limpeza adequadas.

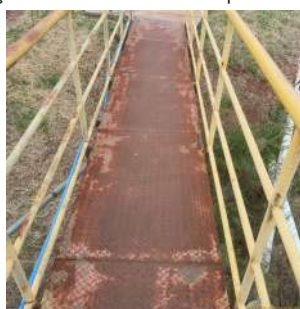
**Foto 5** - Passarela oxidada, com risco de corrosão e acidentes.

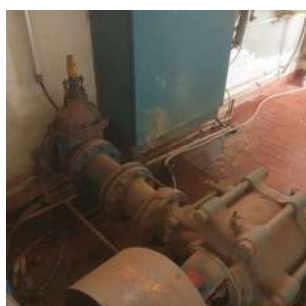
**Foto 1** - Tubulação de sucção do primeiro conjunto motobomba, com vazamento no registro.

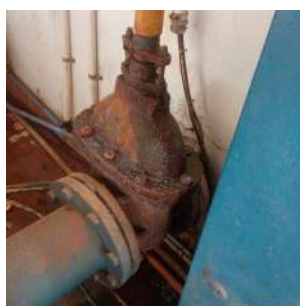
**Foto 2** - Vazamento no registro da tubulação de sucção.

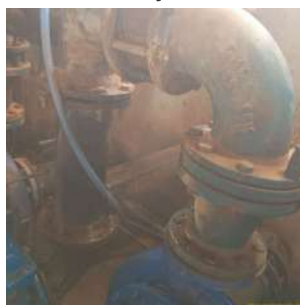
**Foto 4** - Detalhe do vazamento no barrilete dos conjuntos 3 e 4.

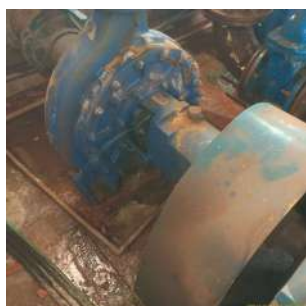
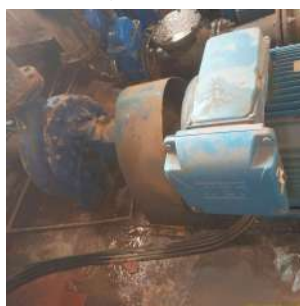
**Foto 5** - Vazamento excessivo próximo à gaxeta do conjunto 4.

**Foto 6** - Vazamento excessivo próximo à gaxeta do conjunto 4.

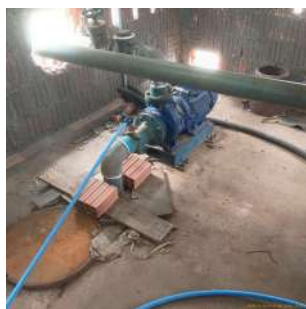
**Foto 1** - Situação do piso no entorno da tubulação de sucção.

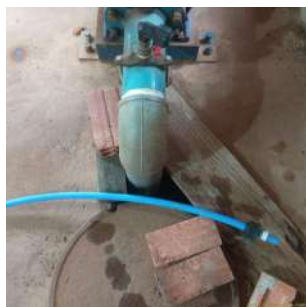
**Foto 3** - Situação do piso no entorno da tubulação de sucção.

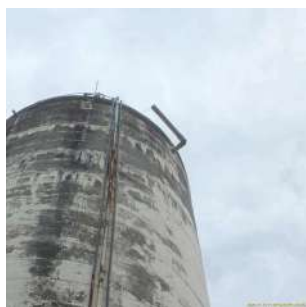
**Foto 3** - Ausência de tela de proteção no tubo extravasor.

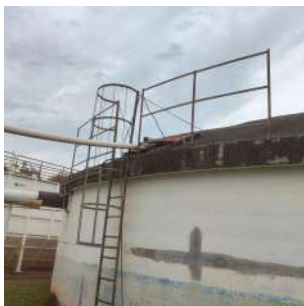
**Foto 1** - Situação da tampa de inspeção.

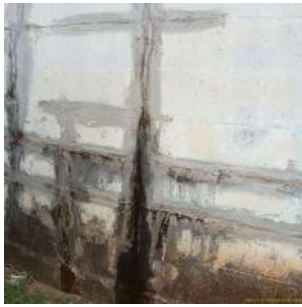
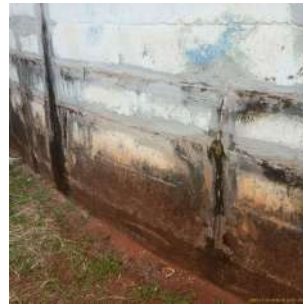
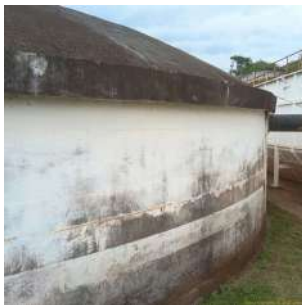
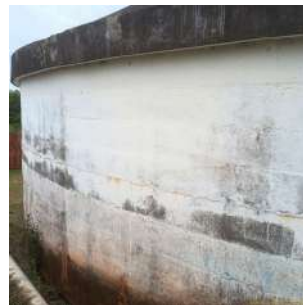
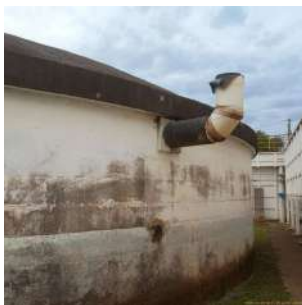
Foram observados diversos vazamentos na lateral do reservatório. O prestador deve proceder com a

**Foto 1** - Vazamento aparente na lateral do reservatório.

**Foto 2** - Vazamento aparente na lateral do reservatório.

**Foto 3** - Vazamento aparente na lateral do reservatório.

**Foto 4** - Vazamento aparente na lateral do reservatório.

**Foto 5** - Vazamento aparente na lateral do reservatório.

adequação das fissuras e trincas para resolver os vazamentos.

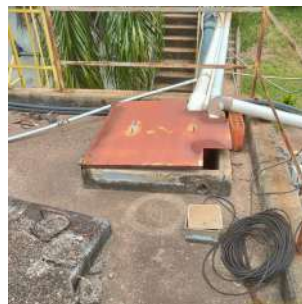
**Foto 2** - Situação da tampa de inspeção.

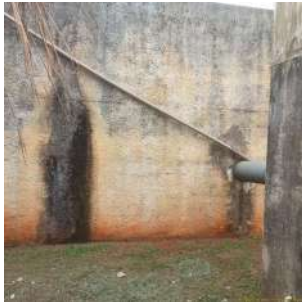
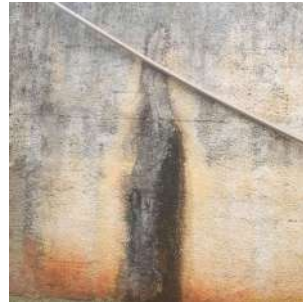
Foram observados vazamentos aparentes na lateral do reservatório.

**Foto 1** - Vazamentos na lateral do reservatório.

**Foto 2** - Vazamentos na lateral do reservatório.

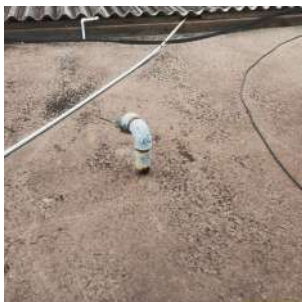
Um dos tubos de ventilação da laje do reservatório está deteriorado por causa de oxidação (corrosão). O prestador deve providenciar sua troca imediatamente, de modo a evitar entrada de impurezas, insetos e pequenos animais no interior do reservatório.

**Foto 1** - Tubo de ventilação.

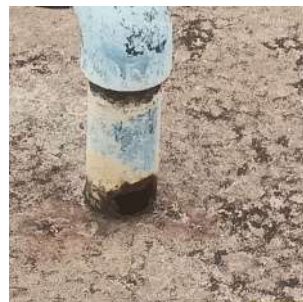
**Foto 2** - Detalhe do ponto corroído do tubo de ventilação.
