## Relatório de Fiscalização

### RELATÓRIO DE FISCALIZAÇÃO TÉCNICA DOS SISTEMAS DE ÁGUA E ESGOTO DO MUNICÍPIO DE SÃO JOSÉ DO RIO PRETO

**PRESTADOR: SERVIÇO MUNICIPAL AUTÔNOMO DE ÁGUA E ESGOTO DE SÃO JOSÉ DO RIO PRETO -  
SeMAE**

**São José do Rio Preto, novembro de 2025**

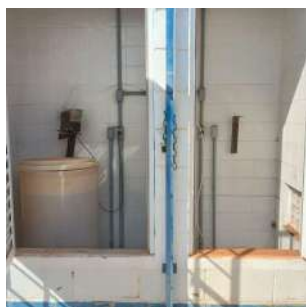
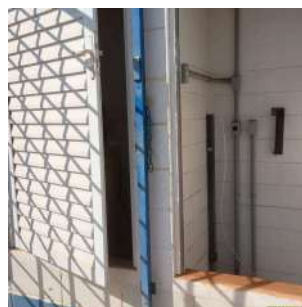
**Foto 1** - Evidência da ausência de tanque de armazenamento e de dosagem de flúor.

**Foto 2** - Evidência da ausência de tanque de armazenamento e de dosagem de flúor.

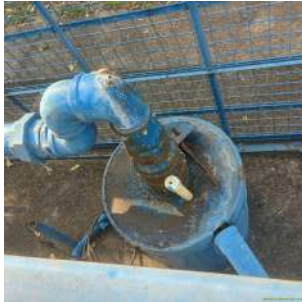
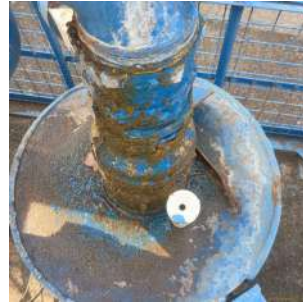
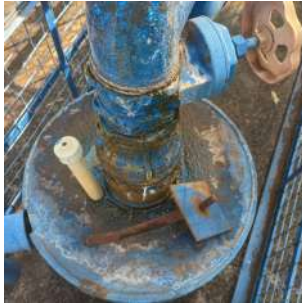
Foram constatados vazamentos aparentes durante a fiscalização.

**Foto 1** - Evidência de vazamentos aparentes.

**Foto 2** - Evidência de vazamentos aparentes.

**Foto 3** - Evidência de vazamentos aparentes.

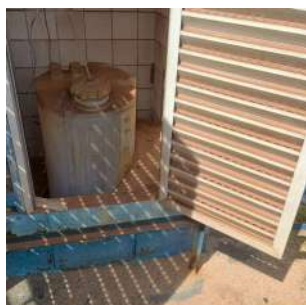
Constatou-se a necessidade de limpeza imediata da bombas dosadoras e da casa de armazenamento/dosagem de cloro e flúor. Houve acúmulo de areia após manutenção no poço. Providenciar limpeza do local, retirada da areia e limpeza das bombas dosadoras. Providenciar também a substituição ou tratamento e pintura do suporte metálico das bombas devido ao estado avançado de corrosão.

**Foto 1** - Evidência do armazenamento de areia na casa de produtos-químicos.

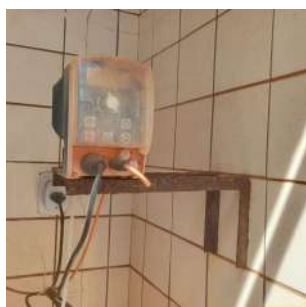
**Foto 3** - Evidência da condição do suporte da bomba (corrosão avançada).

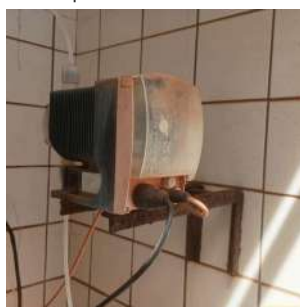
**Foto 4** - Evidência do acúmulo excessivo de sujeira sobre a bomba dosadora, impossibilitando a visualização do display e a verificação de seus parâmetros operacionais.

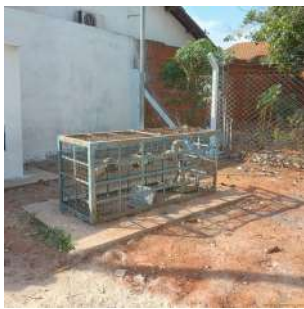
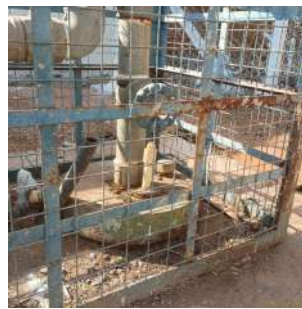
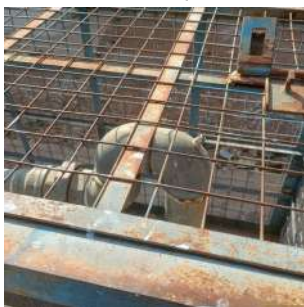
A gaiola de proteção metálica do cavalete do poço apresenta pontos de corrosão (ferrugem) em toda a sua estrutura. Executar serviço de recuperação e pintura da estrutura.

**Foto 1** - Vista geral da gaiola de proteção, evidenciando o estado de conservação e a necessidade de limpeza da área.

**Foto 2** - Detalhe da lateral da estrutura, com pontos de corrosão avançada e descascamento da pintura.

**Foto 3** - Vista superior mostrando a oxidação nas grade

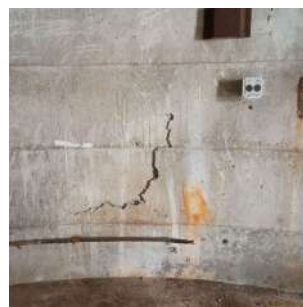
**Foto 2** - Detalhe de fissura na parede de concreto, indicando patologia estrutural.

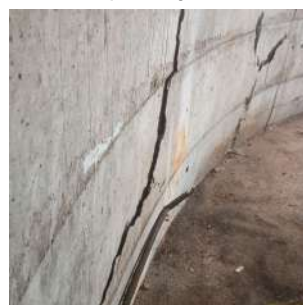
**Foto 3** - Detalhe de outra rachadura significativa na estrutura interna.

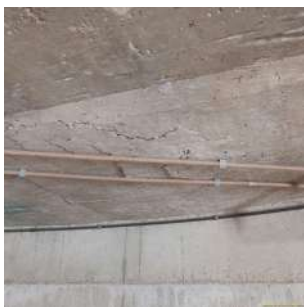
**Foto 6** - Evidência de fissura na parede de concreto.

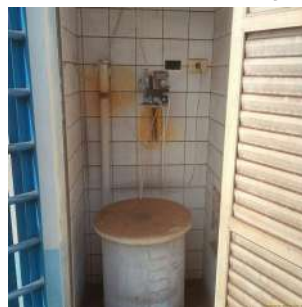
**Foto 7** - Constatou-se a necessidade de limpeza imediata da bombas dosadoras e da casa de armazenamento/dosagem de cloro e flúor.

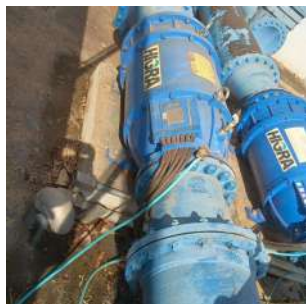
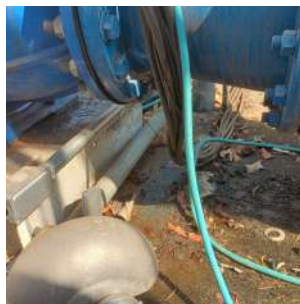
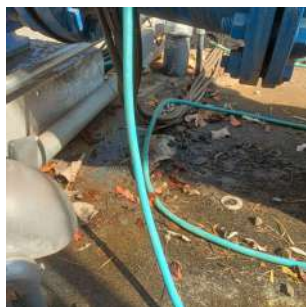
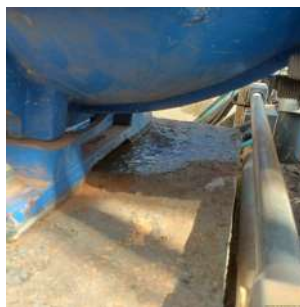
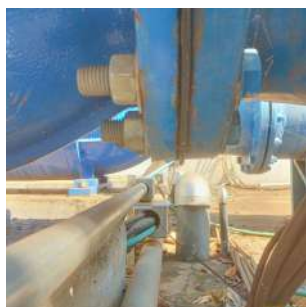
Foram identificados vazamentos nos conjuntos motobombas da unidade fiscalizada. Providenciar o devido reparo.

**Foto 1** - Evidência de vazamentos aparentes.

**Foto 2** - Evidência de vazamentos aparentes.

**Foto 3** - Evidência de vazamentos aparentes.

**Foto 4** - Evidência de vazamentos aparentes.

**Foto 5** - Evidência de vazamentos aparentes.

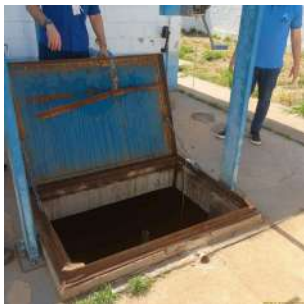
**Foto 16** - Detalhe da tampa do poço de sucção, exibindo processo de corrosão avançada na estrutura metálica.

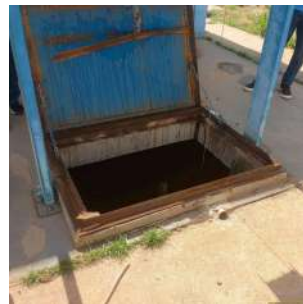
**Foto 17** - Outro ângulo da tampa do poço de sucção, reforçando o comprometimento estrutural devido à corrosão.

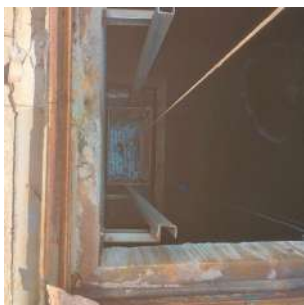
**Foto 18** - Vista interna do poço de sucção e do cesto de retenção de sólidos, mostrando corrosão severa na estrutura metálica de suporte e na face interna da tampa.

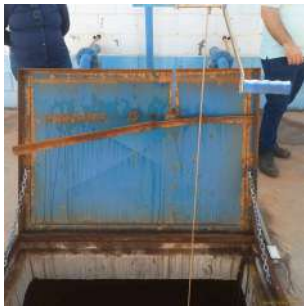
sucção apresentam corrosão em estágio avançado, comprometendo sua integridade estrutural e a segurança operacional do local. Providenciar o tratamento anticorrosivo completo da estrutura e pintura.

**Foto 1** - Evidência de corrosão avançada na estrutura metálica da tampa do poço de sucção.

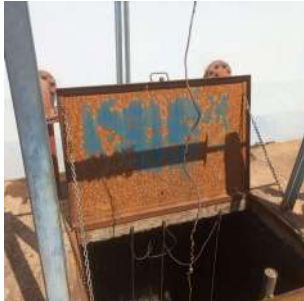
Durante a inspeção, constatou-se que a estrutura metálica e a tampa do poço de sucção apresentam corrosão em estágio avançado, comprometendo sua integridade estrutural e a segurança

**Foto 1** - Evidência de corrosão avançada na estrutura metálica da tampa do poço de sucção.
