## Relatório de Fiscalização

### RELATÓRIO DE FISCALIZAÇÃO TÉCNICA DOS SISTEMAS DE ÁGUA E ESGOTO DO MUNICÍPIO DE RIBEIRÃO PRETO

PRESTADOR: SECRETARIA DE ÁGUA E ESGOTO DE RIBEIRÃO PRETO (SAERP)

Ribeirão Preto, novembro de 2025

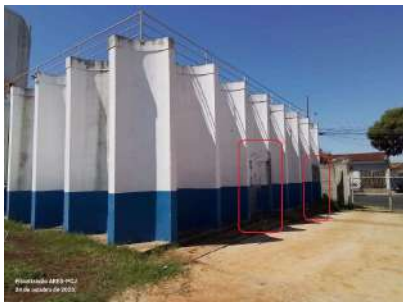
**[RES6.3] Existência de vazamentos aparentes**

**Foto 1** - Vista evidenciando vazamentos numa das laterais do reservatório.

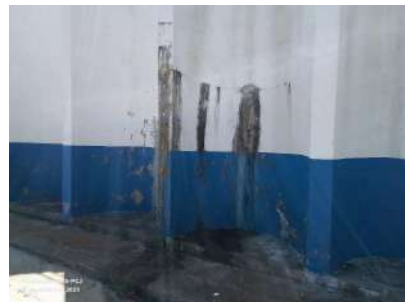
**Foto 2** - Detalhe mostrando vazamento no reservatório.

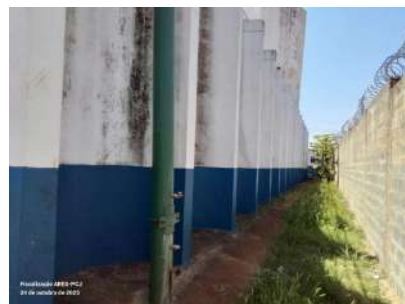
**Foto 4** - Detalhe evidenciando vazamento em outra lateral do reservatório, com formação de lodo na superfície da alvenaria.

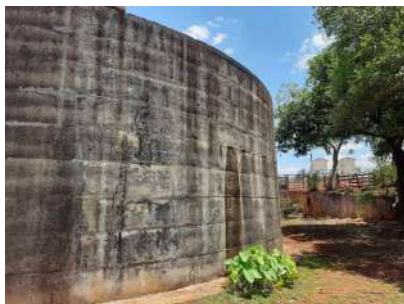
**Foto 1** - Vazamento no reservatório.

| <b>[RES6.3] Observações</b> | Consertar os vazamentos do reservatório. |

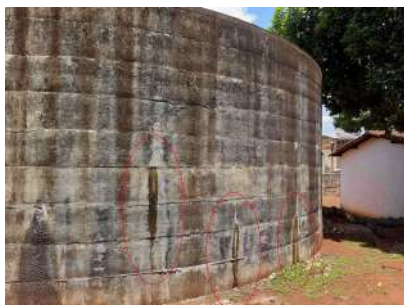
**Foto 3** - Imagem mostrando três pontos de vazamentos no reservatório.

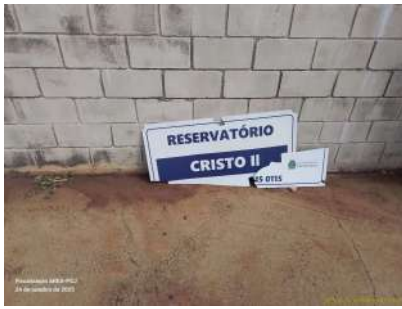
**[RES6.2] Ausência de identificação da área**

**Foto 1** - Placa de identificação quebrada existente no local.

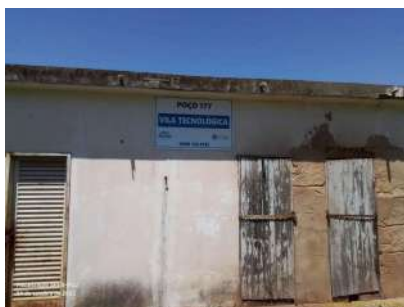
**Foto 1** - Edificação em alvenaria apresentando avançado sinal de deterioração (portas de metal apresentando corrosão, portas de madeira sem proteção por pintura e apodrecendo, revestimento da alvenaria se desfazendo)

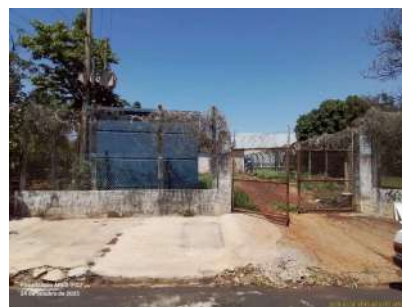
**Foto 2** - Portão metálico com corrosão e acúmulo de vegetação morta sobre o alambrado.

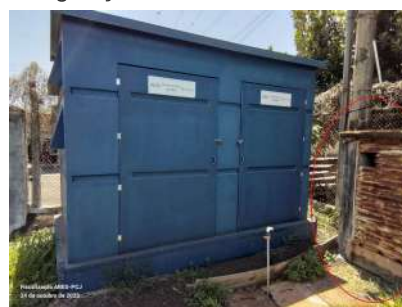
**Foto 3** - Porta do abrigo da entrada de energia apresentando corrosão.

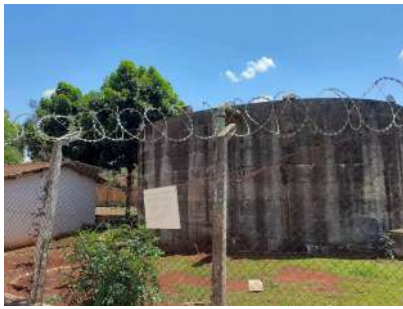
**Foto 1** - Dano no cercamento de alambrado.

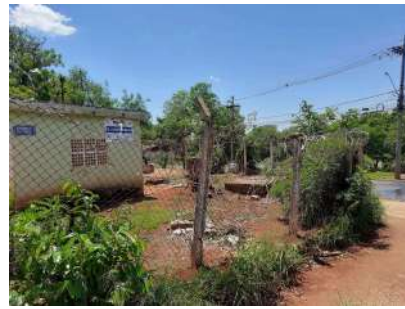
**Foto 2** - Dano no cercamento de alambrado.

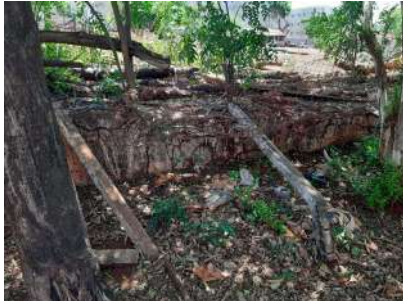
**Foto 3** - Dano no cercamento de alambrado.

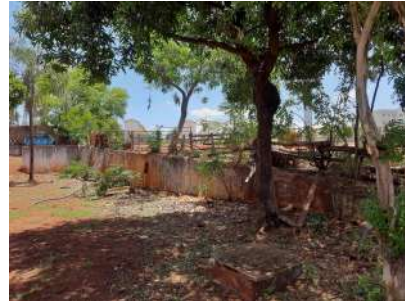
**Foto 4** - Trecho da divisa da área onde não há cercamento.

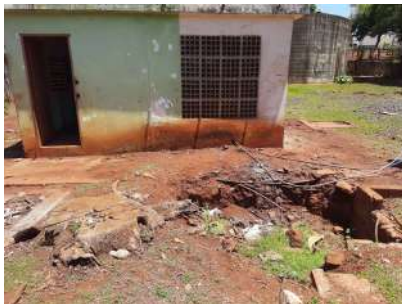
Foi constatado mal estado de conservação geral na área onde se localiza a captação. Evidenciou-se: a presença de lixo e sujeira ao longo do terreno, um buraco no solo ao lado da captação (risco de acidente), estruturas de alvenaria descascando, portas de metal com corrosão, portas de madeira sem pintura ou qualquer tipo de proteção, tampas de caixa de passagem quebradas. É necessário recuperação geral das estruturas presentes na unidade, cercamento e limpeza da área.

**Foto 1** - Buraco no solo, ao lado do poço.

| Observações Gerais | Em razão da deterioração no estado de conservação da área onde se encontra a captação (itens fiscalizados 13323, 13325 e 13326), recomenda-se ao prestador recuperação geral das estruturas presentes na unidade, de forma a sanar os problemas de deterioração apresentados nos registros fotográficos apresentados. |

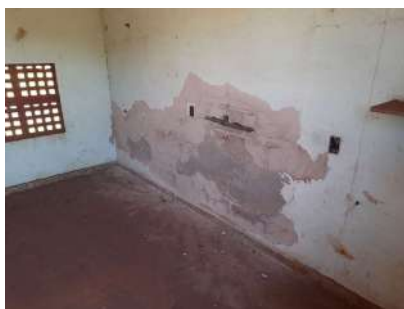
**Foto 3** - Interior da edificação que abriga os produtos químicos.

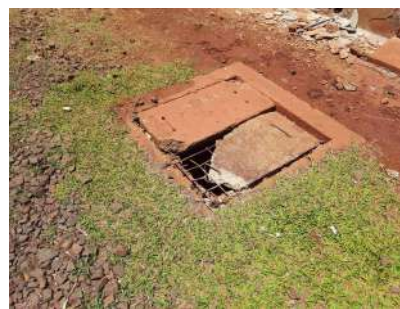
**Foto 4** - Tampa de concreto armado, de caixa de passagem, quebrada.

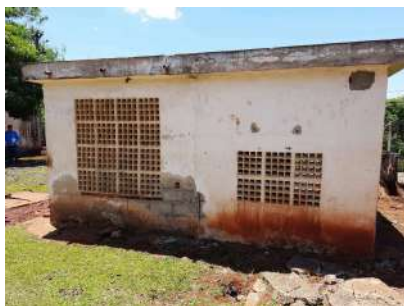
**Foto 7** - Vista externa da casa de química, mostrando desprendimento do revestimento da alvenaria.

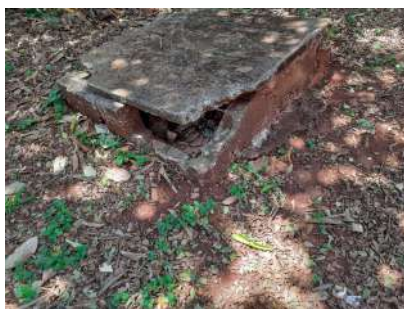
**Foto 11** - Caixa de passagem localizada na área da captação, danificada.

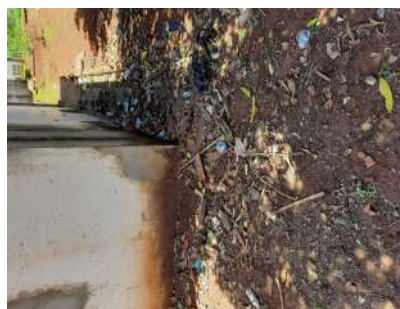
**Foto 12** - Lixo acumulado na área.

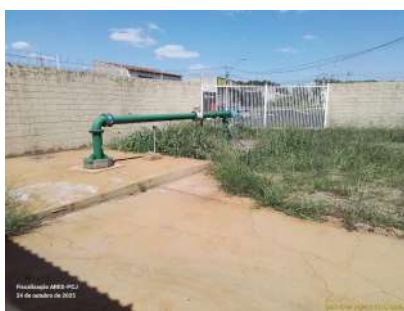
**Foto 1** - Vista evidenciando mato alto na área da  
captação.

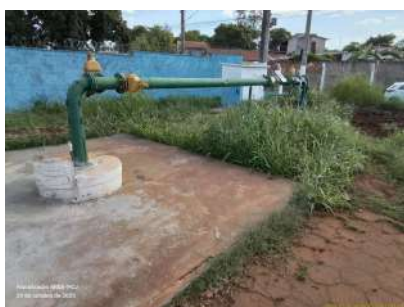
**Foto 1** - Vista evidenciando crescimento de vegetação na área ao redor da captação.

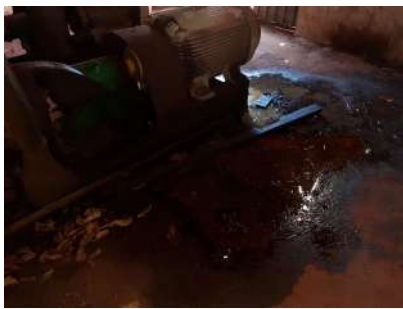
**Foto 1** - Acúmulo de água sobre o piso em razão da drenagem inadequada da água de lubrificação de gaxetas.

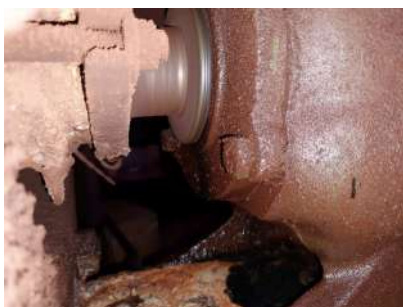
Foi constatado vazamento de óleo no conjunto motobomba principal, acúmulo de sujeira no interior e exterior da edificação que abriga a EEA, ausência de telhas e telhas quebradas na edificação que abriga a EEA.

**Foto 1** - Vazamento de óleo no eixo do motor da bomba principal.

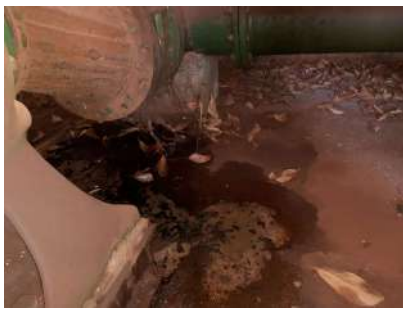
**Foto 3** - Sujeira acumulada no interior da EEA.

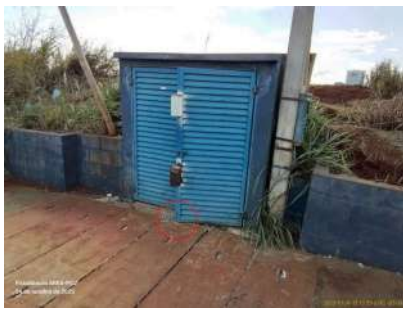
**Foto 1** - Vista geral da EEA. Não é possível abrir completamente as portas do abrigo onde está instalado o painel de comando das bombas, visto que a parte inferior das portas interfere com as placas de concreto armado no pavimento (destaque).
