## Relatório de Fiscalização

RELATÓRIO DE FISCALIZAÇÃO TÉCNICO-OPERACIONAL DOS SISTEMAS DE ABASTECIMENTO DE  
ÁGUA E ESGOTAMENTO SANITÁRIO DO MUNICÍPIO DE BARRETOS

PRESTADOR: SERVIÇO AUTÔNOMO DE ÁGUA E ESGOTO DE BARRETOS (SAAEB)

Americana, novembro de 2025

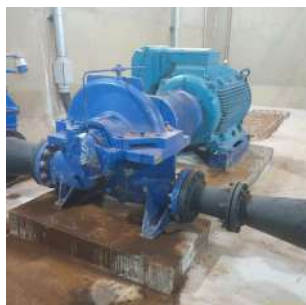
Drenagem inadequada no momento da fiscalização. O prestador deve providenciar a drenagem e manter o local seco.

**Foto 1** - Situação do piso do local, molhado devido à água de lubrificação de gaxetas.

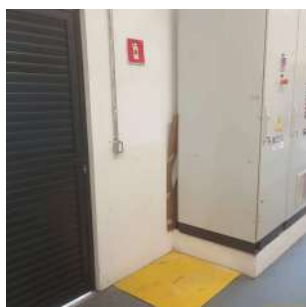
Não foi identificado extintor de incêndio na casa de bombas no momento da fiscalização.

**Foto 1** - Ausência de extintor de incêndio no local.

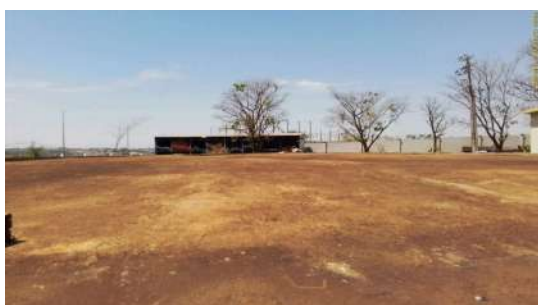
Ausência de tubulação específica para ventilação (respiro)

**Foto 1** - Vista geral da laje do reservatório, sem tubulação de ventilação.

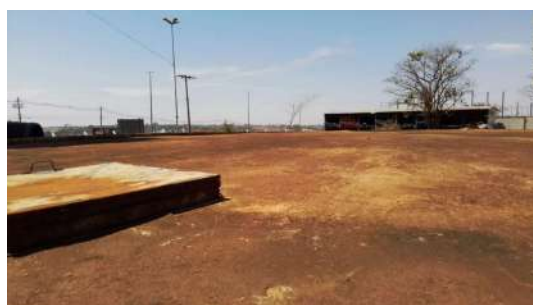
**Foto 2** - Vista geral da laje do reservatório, sem tubulação de ventilação.

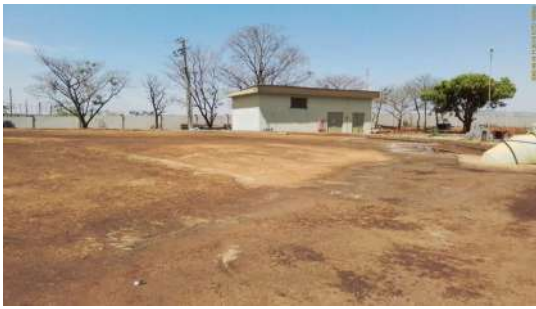
**Foto 3** - Vista geral da laje do reservatório, sem tubulação de ventilação.

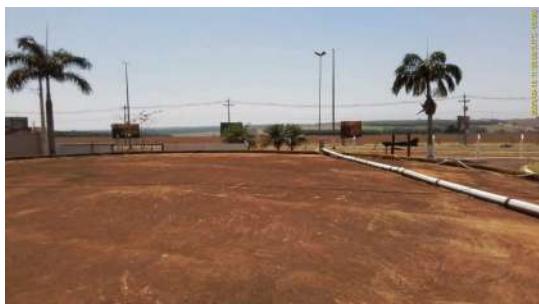
**Foto 1** - Vista geral da laje do reservatório, sem tubos de ventilação visíveis.

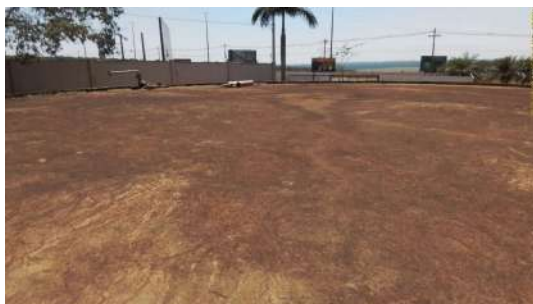
**Foto 2** - Vista geral da laje do reservatório, sem tubos de ventilação visíveis.

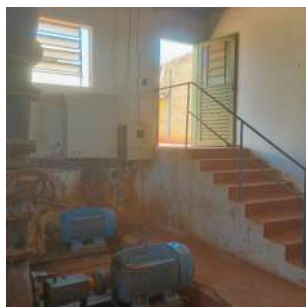
Durante a fiscalização verificou-se a complexidade para remoção dos equipamentos, se necessário, em virtude da escada de acesso e ausência de talha/monovia.

**Foto 1** - Situação interna da casa de bombas, com ausência de talha/monovia para remoção dos equipamentos, se necessário.

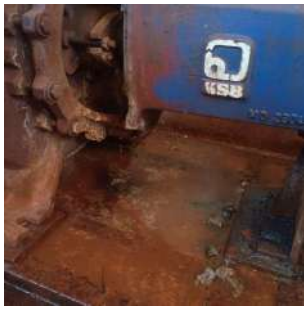
**Foto 3** - Situação da água pingando no piso.

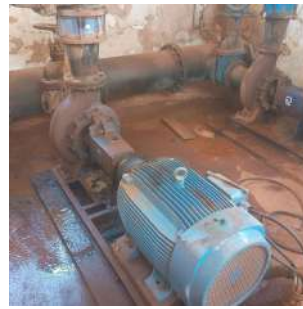
**Foto 4** - Situação geral do piso do local.

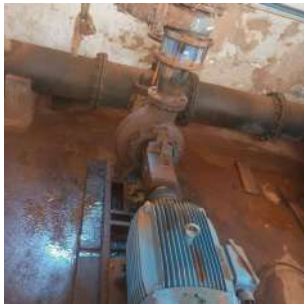
Foram identificados vazamentos no registro da tubulação do conjunto motobomba 1.

**Foto 1** - Conjunto motobomba 1.

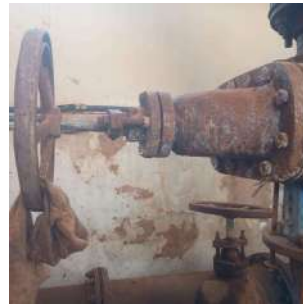
**Foto 2** - Vazamento no registro.

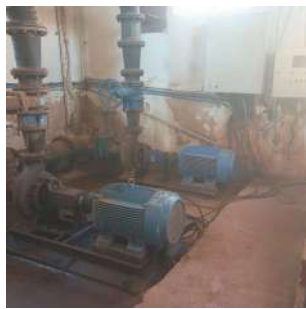
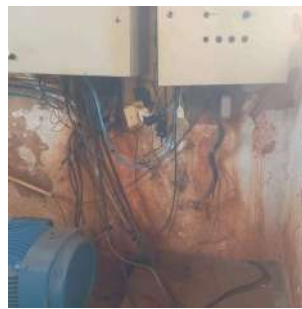
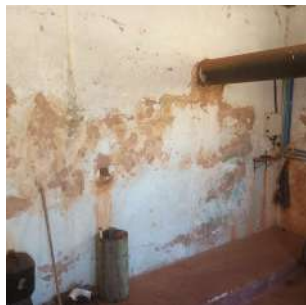
Durante a fiscalização foi observado o cabeamento inadequado da parte elétrica da casa d bombas. o prestador deve providencia a organizar do cabeamento, sua devida instalação e proteção.

**Foto 1** - Situação inadequada do cabeamento de energia da casa de bombas.

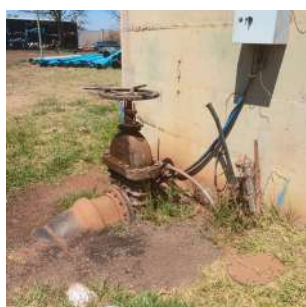
Foram identificados diversos vazamentos tanto no registro da tubulação de saída do reservatório (Fotos 1 e 2), quanto na alvenaria (fotos 3, 4, 5 e 6).

**Foto 1** - Vazamento no registro de saída.

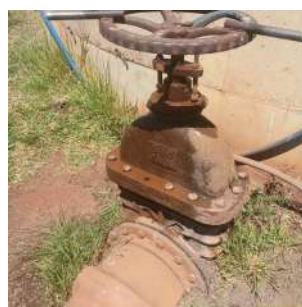
**Foto 2** - Detalhe do vazamento no registro de saída.

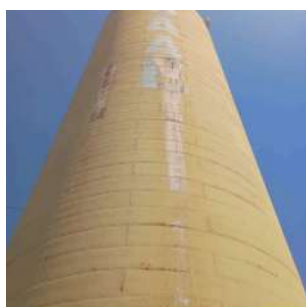
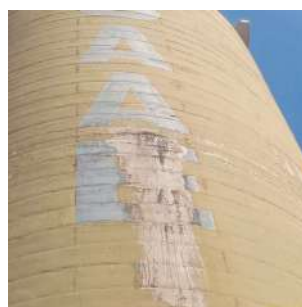
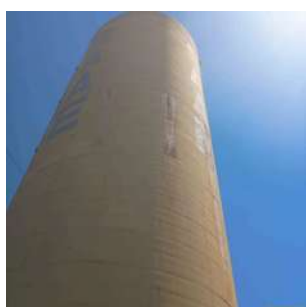
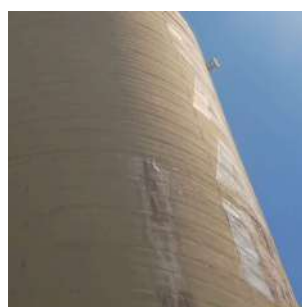
**Foto 3** - Sinal de vazamento na lateral do reservatório.

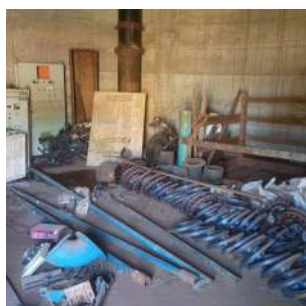
Durante a fiscalização foi observado grande acúmulo de materiais na base do reservatório, dificultando, inclusive acesso a locais específicos para operação. O prestador deve providenciar limpeza e organização do local.

**Foto 1** - Situação da área interna da base do reservatório, com diversos materiais estocados.

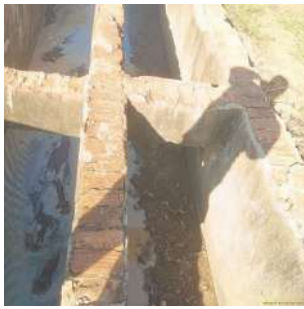
**Foto 9** - Assoreamento do canal de chegada de esgoto bruto na ETE.

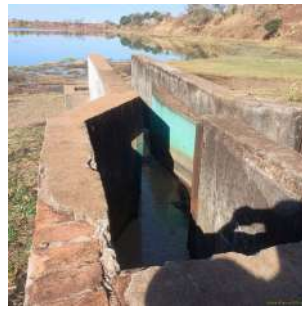
**Foto 10** - Calha Parshall, sem medição adequada.

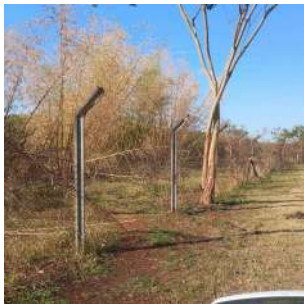
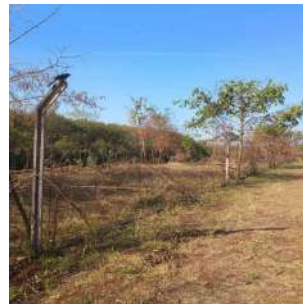
Ausência de cercamento adequado da ETE. Diversos trechos com mourões de concreto caídos, sem alambrando ou com tela deteriorada.

**Foto 1** - Situação de parte do cercamento da ETE. **Foto 2** - Situação de parte do cercamento da ETE.

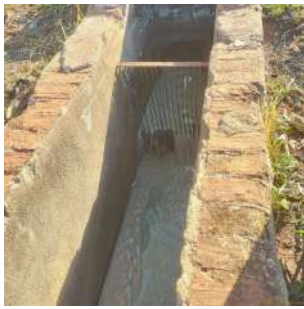
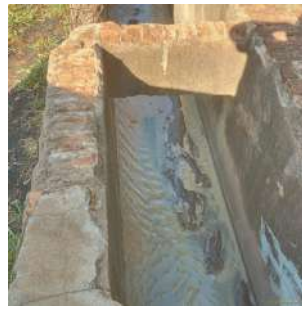
O canal de chegada do esgoto bruto está parcialmente assoreado. O prestador deve providenciar a limpeza adequada e periódica do canal, de modo a reduzir a entrada de sedimentos na lagoa de tratamento (Foto 3) e evitar extravasamentos do canal. Além disso, deve providenciar a remoção e destinação final adequada do lodo da lagoa.

**Foto 1** - Situação do canal de chegada de esgoto bruto.
