## Relatório de Fiscalização 314/2025

RELATÓRIO DE FISCALIZAÇÃO TÉCNICA DOS SISTEMAS DE ÁGUA E ESGOTO DO MUNICÍPIO DE  
ARAÇOIABA DA SERRA

PRESTADOR: Águas de Araçoiaba da Serra

Verificação de Não Conformidades do Compromisso de Ajustamento de Conduta 001/2025

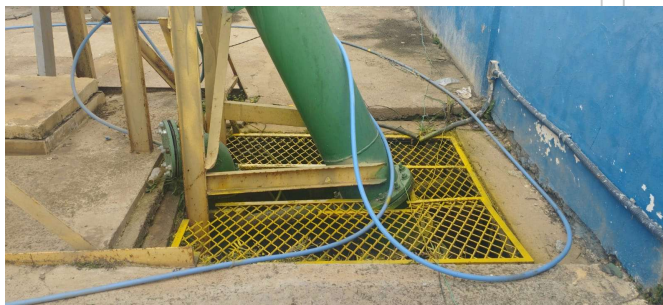
| Local | ID<br>Relatório | ID<br>Notificação | Código<br>NC | Item Não Conforme | Constatação | Situação |
|---|---|---|---|---|---|---|
| BOOSTER FLORA | 54/25 | 48/25 | EEA-4.10 | Ausência de manutenção, limpeza, conservação e segurança | Foi realizada a limpeza e drenagem da água na caixa de passagem das tubulações. | RESOLVIDO |

**Foto 1** - EEA-4.10 - BOOSTER FLORA: Foi realizada a limpeza e drenagem da água na caixa de passagem das tubulações.

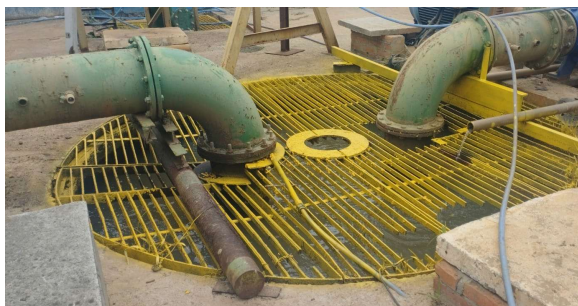
| Local | ID<br>Relatório | ID<br>Notificação | Código<br>NC | Item Não Conforme | Constatação | Situação |
|---|---|---|---|---|---|---|
| CAPTAÇÃO PIRAPORÃO | 241/21 | 18/22 | CSP-3.12 | Existência de locais sem guarda-corpos ou escadas ou em situação inadequada | Não houve conserto ou substituição das grades de proteção. | NÃO RESOLVIDO |

**Foto 2** - CSP-3.12 - CAPTAÇÃO PIRAPORÃO: Não houve conserto ou substituição das grades de proteção.

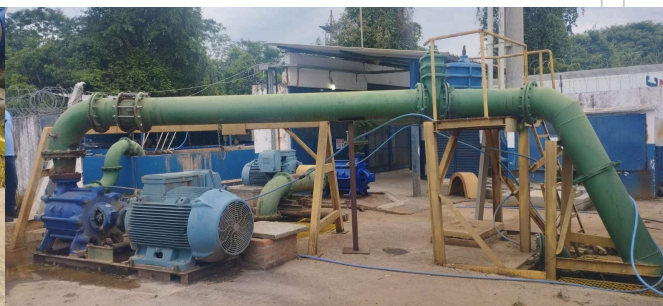
**Foto 3** - CSP-3.12 - CAPTAÇÃO PIRAPORÃO: Não houve conserto ou substituição das grades de proteção.

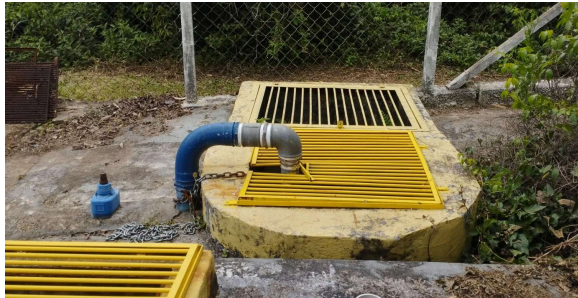
| Local | ID<br>Relatório | ID<br>Notificação | Código<br>NC | Item Não Conforme | Constatação | Situação |
|---|---|---|---|---|---|---|
| EEAB DA CAPTAÇÃO PIRAPORÃO | 188/23 | 164/23 | EEA-4.8 | Existência de vazamentos aparentes | Os vazamentos existentes na tubulação foram consertados. | RESOLVIDO |

**Foto 4** - EEA-4.8 - EEAB DA CAPTAÇÃO PIRAPORÃO: Os vazamentos existentes na tubulação foram consertados.

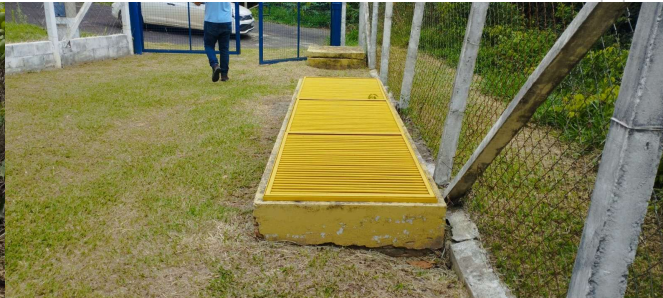
| Local | ID<br>Relatório | ID<br>Notificação | Código<br>NC | Item Não Conforme | Constatação | Situação |
|---|---|---|---|---|---|---|
| E.E.E. JARDIM NOVO HORIZONTE | 188/23 | 164/23 | EEE-7.12 | Ausência de manutenção, limpeza, conservação e segurança | Foram instaladas grades de proteção no poço de sucção das bombas e na canaleta de chegada de esgoto bruto na elevatória. | RESOLVIDO |

**Foto 5** - EEE-7.12 - E.E.E. JARDIM NOVO HORIZONTE: Foi instalada grade de proteção no poço de sucção das bombas.

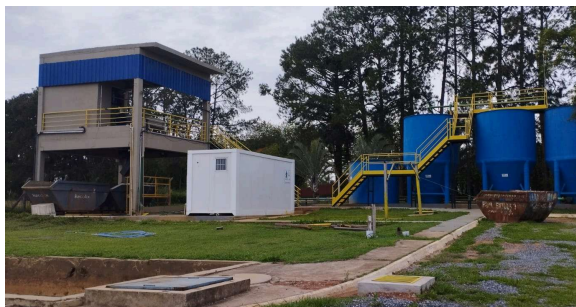
| Local | ID<br>Relatório | ID<br>Notificação | Código<br>NC | Item Não Conforme | Constatação | Situação |
|---|---|---|---|---|---|---|
| ETA JUNDIAQUARA | 54/25 | 48/25 | ETA-5.11 | Estocagem inadequada de produtos químicos | A área de estocagem de produtos químicos foi reformada e os tanques de produtos químicos estão instalados em diques de contenção. | RESOLVIDO |

**Foto 8** - ETA-5.11 - ETA JUNDIAQUARA: A área de estocagem de produtos químicos foi reformada e os tanques de produtos químicos estão instalados em diques de contenção.

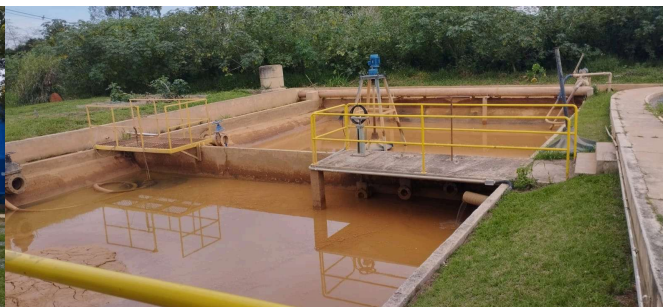
| Local | ID<br>Relatório | ID<br>Notificação | Código<br>NC | Item Não Conforme | Constatação | Situação |
|---|---|---|---|---|---|---|
| ETA JUNDIAQUARA | 241/21 | 18/22 | ETA-5.2 | Ausência de tratamento e/ou destinação correta do lodo | O sistema de tratamento de lodo foi reformulado e o novo sistema já está em operação. | RESOLVIDO |

**Foto 9** - ETA-5.2 - ETA JUNDIAQUARA: Novo sistema de tratamento de lodo - Vista Geral.

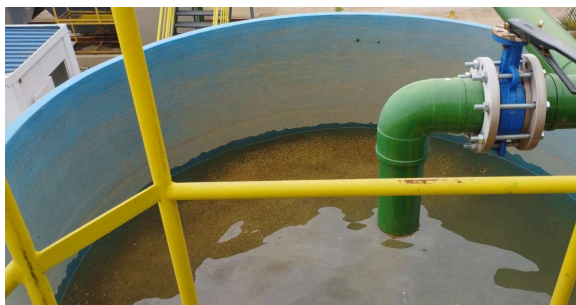
**Foto 10** - ETA-5.2 - ETA JUNDIAQUARA: Novo sistema de tratamento de lodo - Tanques de homogeneização do lodo.

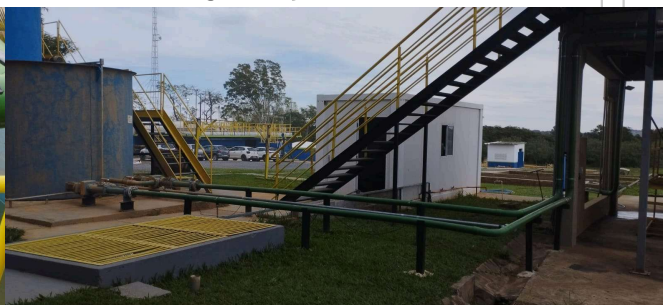
**Foto 11** - ETA-5.2 - ETA JUNDIAQUARA: Novo sistema de tratamento de lodo - Tanques de decantação.

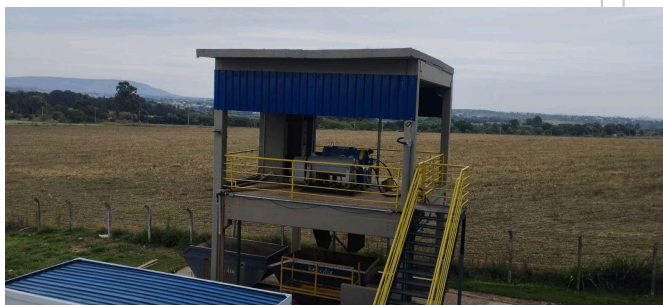
**Foto 13** - ETA-5.2 - ETA JUNDIAQUARA: Novo sistema de tratamento de lodo - Equipamento de preparação e dosagem de polímero.

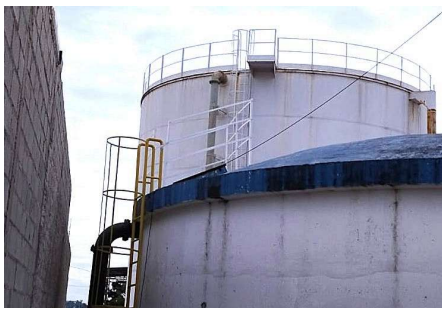
| Local | ID<br>Relatório | ID<br>Notificação | Código<br>NC | Item Não Conforme | Constatação | Situação |
|---|---|---|---|---|---|---|
| RESERV. ETA JUNDIAQUARA | 54/25 | 48/25 | RES-6.12 | Reservatório sem tubo extravasor | A posição do tubo extravasor foi corrigida. | RESOLVIDO |

**Foto 16** - RES-6.12 - RESERV. ETA JUNDIAQUARA: A posição do tubo extravasor foi corrigida.

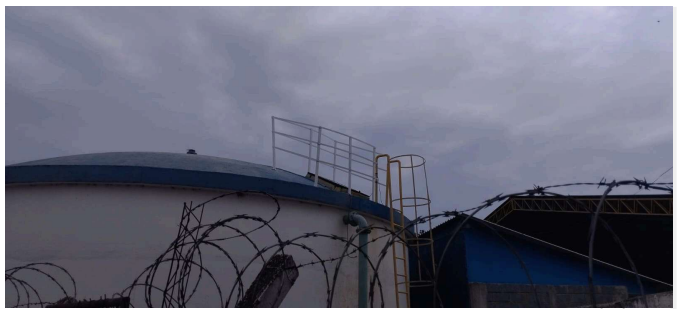
| RESERV. RETIRO | 54/25 | 48/25 | RES-6.4 | Existência de locais sem guarda-corpos ou escadas ou em situação inadequada | Foi instalado guarda corpos na escada de acesso ao topo do reservatório. | RESOLVIDO |

**Foto 19** - RES-6.4 - RESERV. RETIRO: Foi instalado guarda corpos na escada de acesso ao topo do reservatório.

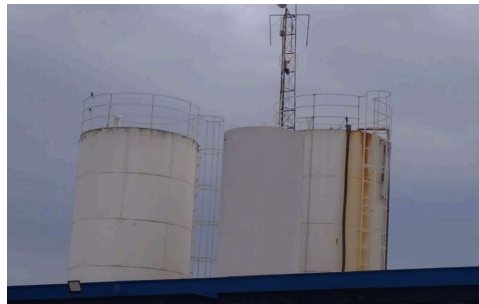
| RESERV. ARAÇOIABINHA | 257/22 | 248/22 | RES-6.4 | Existência de locais sem guarda-corpos ou escadas ou em situação inadequada | Foi instalado guarda corpos no entorno da tampa de inspeção do reservatório. | RESOLVIDO |

**Foto 18** - RES-6.4 - RESERV. ARAÇOIABINHA: Foi instalado guarda corpos no entorno da tampa de inspeção do reservatório.
