## Relatório de Fiscalização 319/2025

### RELATÓRIO DE FISCALIZAÇÃO TÉCNICA DOS SISTEMAS DE ÁGUA E ESGOTO DO MUNICÍPIO DE CORUMBATAÍ

PRESTADOR: SERVIÇO MUNICIPAL DE ÁGUA E ESGOTO

#### Verificação de Não Conformidades

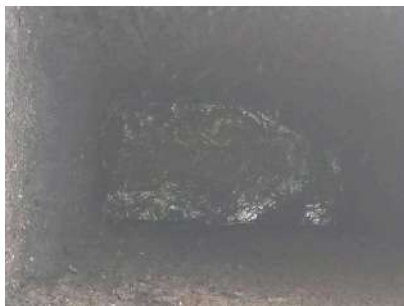
| Subsistema | Código | Item Não Conforme | Detalhamento | Prazos |
|---|---|---|---|---|
| EEEB 01 | EEE-7.5 | Ausência de gradeamento grosseiro | | Em até 180 dias |

[EEE7.5] Ausência de gradeamento grosseiro

Não Conforme

**Foto 1** - Ausência de gradeamento ou cesto peneira.
