## Relatório de Fiscalização

RELATÓRIO DE FISCALIZAÇÃO TÉCNICA DOS SISTEMAS DE ÁGUA DO MUNICÍPIO DE ARARAS

PRESTADOR: Serviço de Água e Esgoto do Município de Araras - SAEMA

Americana, dezembro de 2025

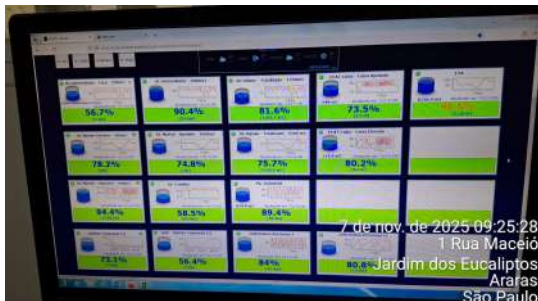
**Foto 5** - CCO com o nível do reservatório.
