## Relatório de Fiscalização

RELATÓRIO DE FISCALIZAÇÃO TÉCNICA DOS SISTEMAS DE ÁGUA E ESGOTO DO MUNICÍPIO DE  
PARAIBUNA

PRESTADOR: COMPANHIA DE ÁGUA E ESGOTO DE PARAIBUNA - CAEPA

Verificação de Não Conformidades

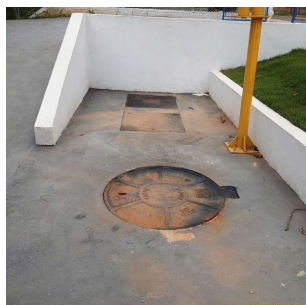
**Foto 3** - Detalhe da tampa do poço de bombeamento.

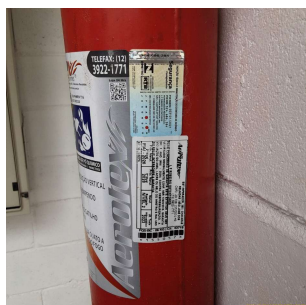
**Foto 8** - Detalhe da etiqueta de controle de manutenções do extintor - dentro da validade.

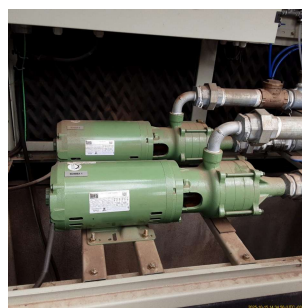
**Foto 2** - Há dois conjuntos moto bomba instalados na elevatória, um em funcionamento e o segundo como reserva.

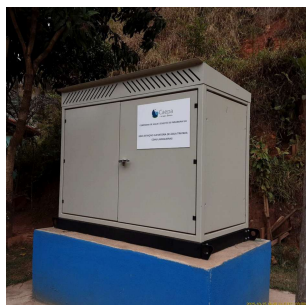
**Foto 5** - Vista geral da elevatória compacta. Todos os equipamentos da elevatória estão no interior desta caixa de metal, que permanece trancada.

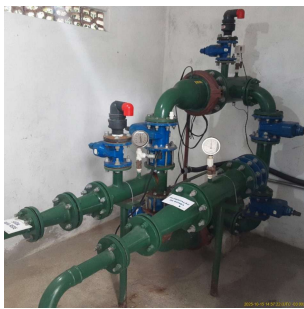
**Foto 3** - Vista geral da elevatória. Há dois conjuntos moto bomba instalados na elevatória, um em funcionamento e o segundo como reserva.

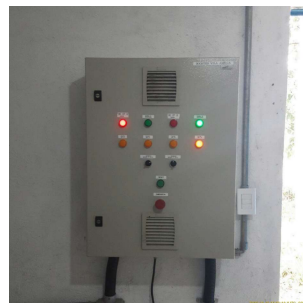
**Foto 7** - Pannel elétrico das bombas. Está em falha devido a um inversor de frequência que foi retirado para manutenção.

Providenciar a reinstalação do inversos de frequência que foi retirado para manutenção.

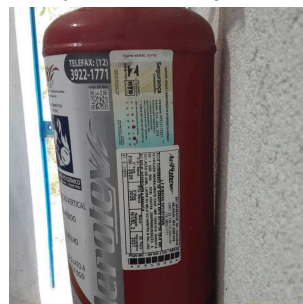
**Foto 9** - Detalhe da etiqueta de controle de manutenções do extintor - dentro da validade.

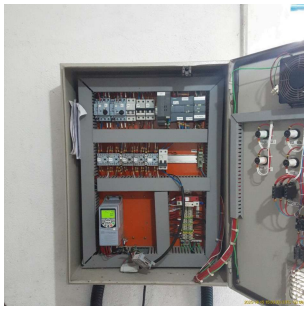
[EEA4.10] Ausência de manutenção, limpeza, conservação e segurança

**Não Conforme**

Foto 1 - Detalhe do painel elétrico sem o inversor de frequência.

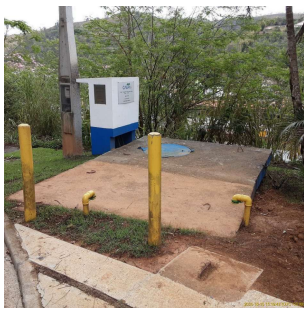
**Foto 1** - Vista geral da elevatória, instalada abaixo do nível do terreno.

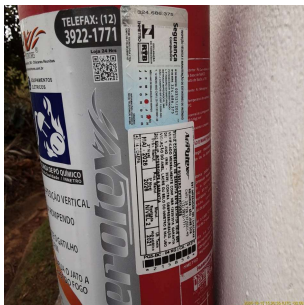
**Foto 3** - Detalhe da etiqueta de controle de manutenções do extintor - dentro da validade.

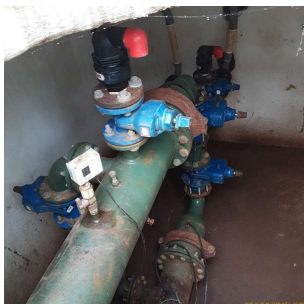
**Foto 6** - Vista geral da elevatória. Há dois conjuntos moto bomba instalados (bombas submersas), um em funcionamento e o segundo como reserva.

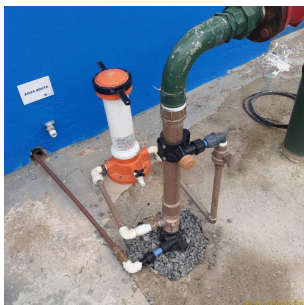
**Foto 4** - Ponto de aplicação de cloro e flúor na água bruta. Para aplicação de cloro é utilizado um sistema de pastilhas.

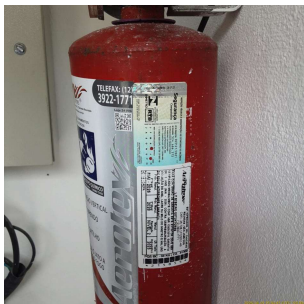
**Foto 12** - Detalhe da etiqueta de controle de manutenções do extintor - dentro da validade.

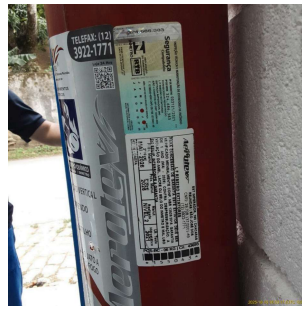
**Foto 7** - Detalhe da etiqueta de controle de manutenções do extintor - dentro da validade.

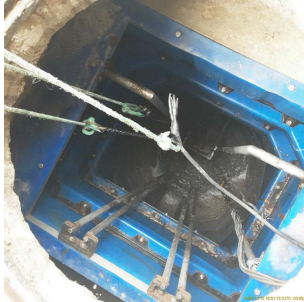
**Foto 8** - Vista interna do poço de sucção das bombas. Há duas bombas instaladas no local, uma em funcionamento e a segunda como reserva.
